Bevaringsvurdering af Trævarefabrikken "Bastian"

# BASTIAN

Udarbejdet af arkitekt m.a.a. Lars Nicolai Bock  
for  
KULTURARVSSTYRELSEN - bygninger  
Marts 2005

Adresse: Erik Møllersgade 41-49  
Horsens

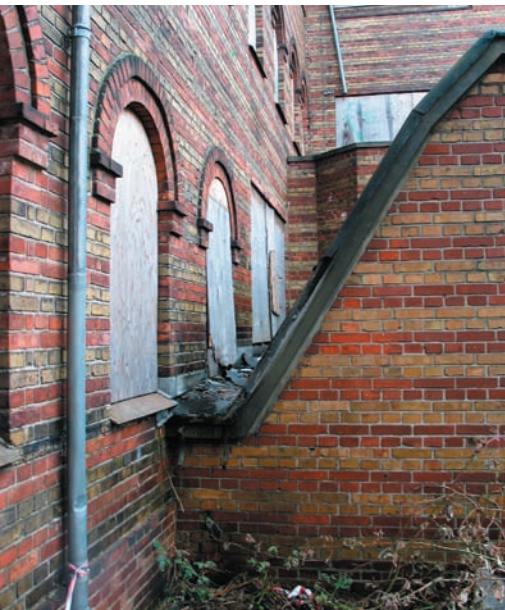
*En morsom men urimelig påbygning*

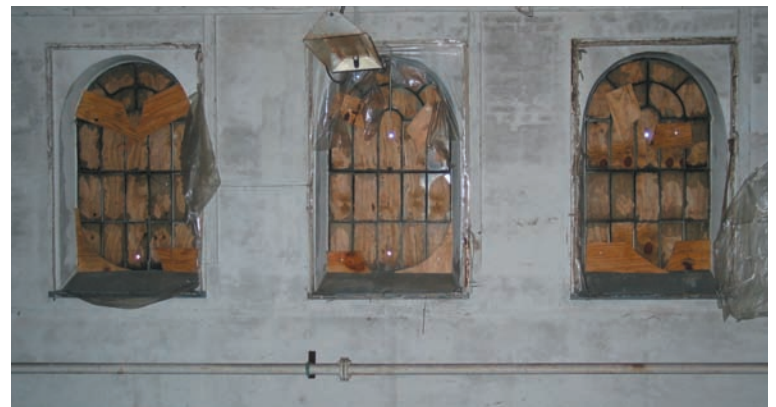
*Tre intakte vinduer - dog uden glas*

Alle intakte støbejerns vinduer i facaderne er særdeles bevaringsværdige og af stor betydning for anlæggets arkitektoniske udtryk. Der vil ved en restaurering komme til at mangle intakte vinduer, ligesom problemer omkring brandredning og udluftning vil stille nye krav til vinduerne.

Disse udfordringer bør føre til omhyggelige overvejelser og forsigtig bevarende fremfærd i forholdt til både vinduesrestaurering og formgivning af evt. nye vinduer.

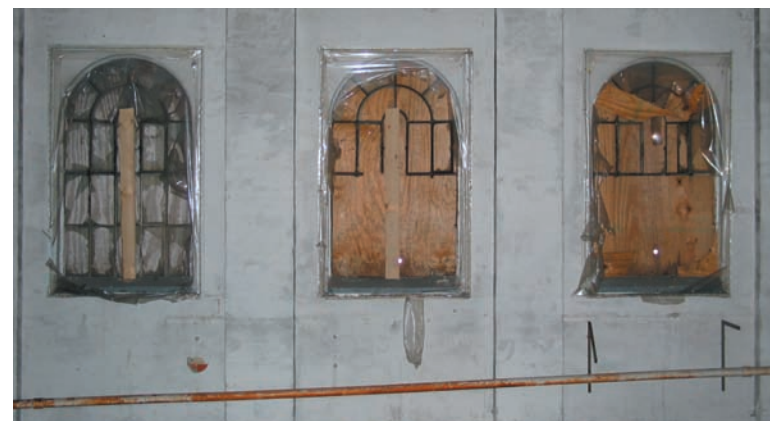
*De to vinduer til højre er ødelagte*

Alle intakte smedejernsvinduer er bevaringsværdige, og det bør nøje undersøges og overvejes, hvorvidt de kan restaureres, ombygges eller de alle (eller nogle af dem) skal udskiftes med nye. Ved evt. formgivning af nye vinduer bør det sikres at disse har alle de eksisterende vinduers æstetiske kvaliteter.

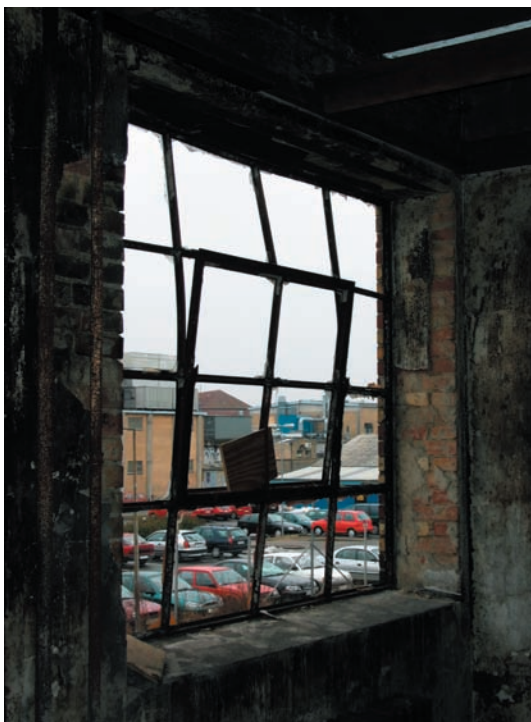
*Ødelagt smedejernsvindue - rummet er udbrændt*

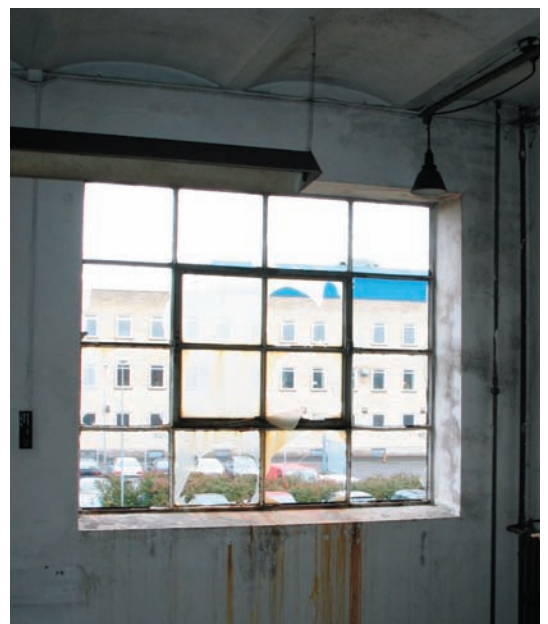
*Formmæssigt intakt vindue*

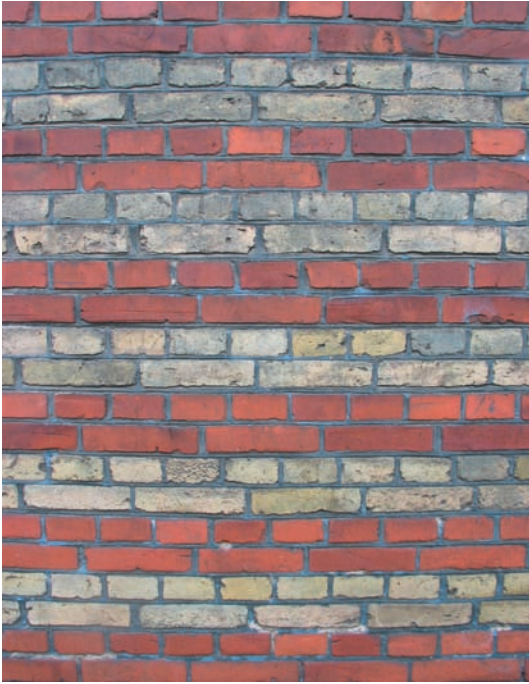
*Udvendigt murværk står med en smuk patina. Unødvendige afrensninger bør helt undgås*

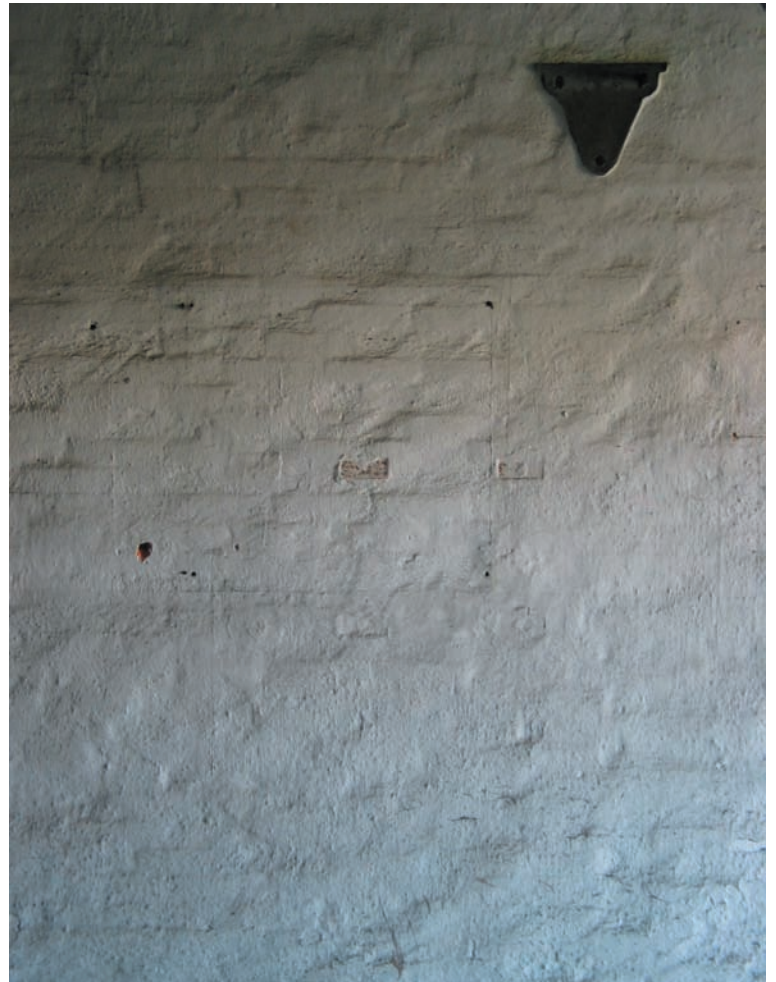
*De indvendige murede vægge er nogle steder vandskurede og kalkede - andre steder pudsede. Væggene giver rummene en autentisk fabriksatmosfære og bør ikke dækkes med beklædninger eller moderniserende overfladebehandlinger*

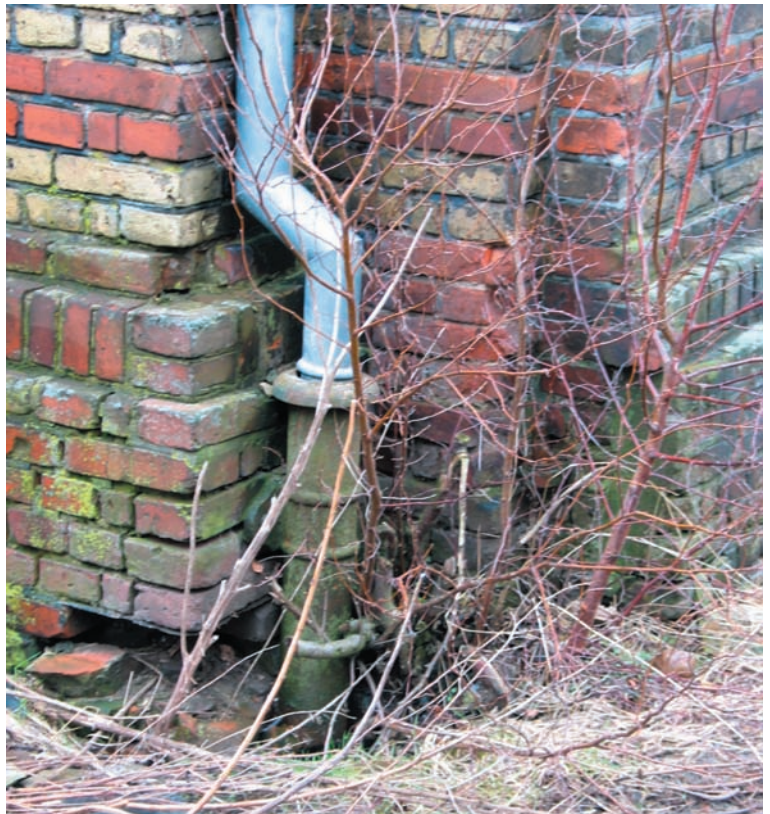
**Negative virkninger af slid og spor**  
Graffiti skæmmer. Det kan afrenses partielt, og bør ikke medføre at hele anlæggets murværk afrenses!

Udtjente og nedbrudte partier af teglsten og fuger skal naturligvis partielt istandsættes, men bør ikke føre til en unødvendig og om sig gribende murværksreovering!
