BALLONHANGAREN

TRANSFORMATION OG RESTAURERING, ADDITION

BALLONHANGAREN, FORÅR 2018

IDENTIFIKATION

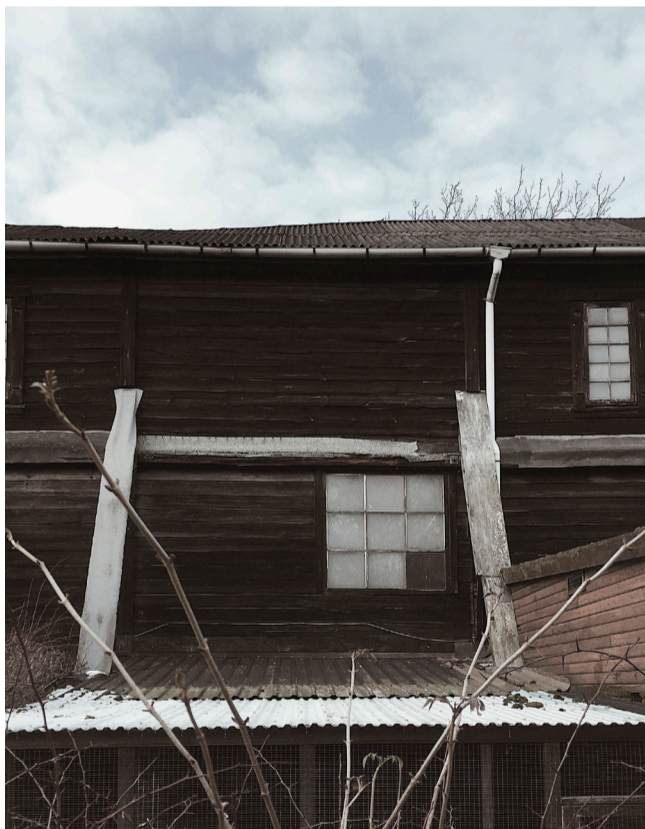
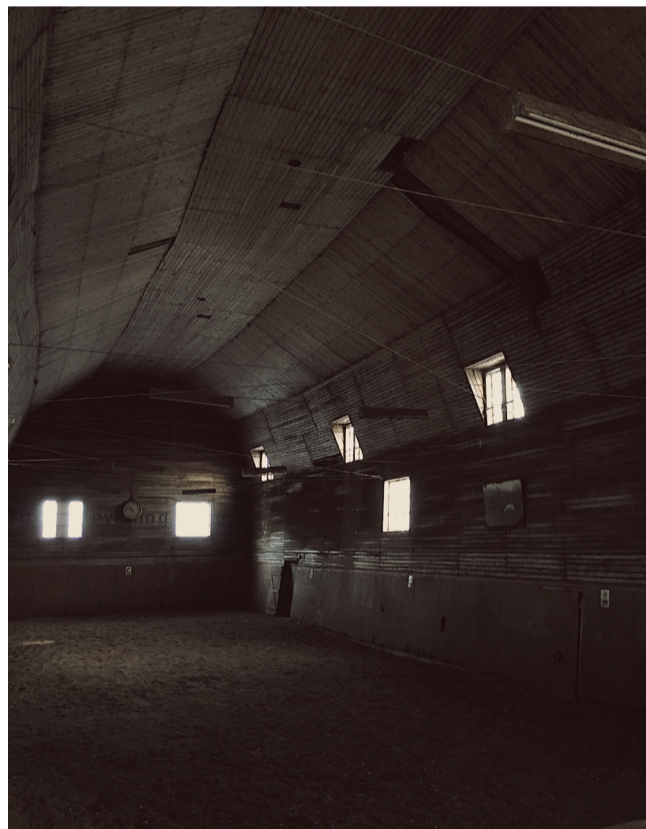
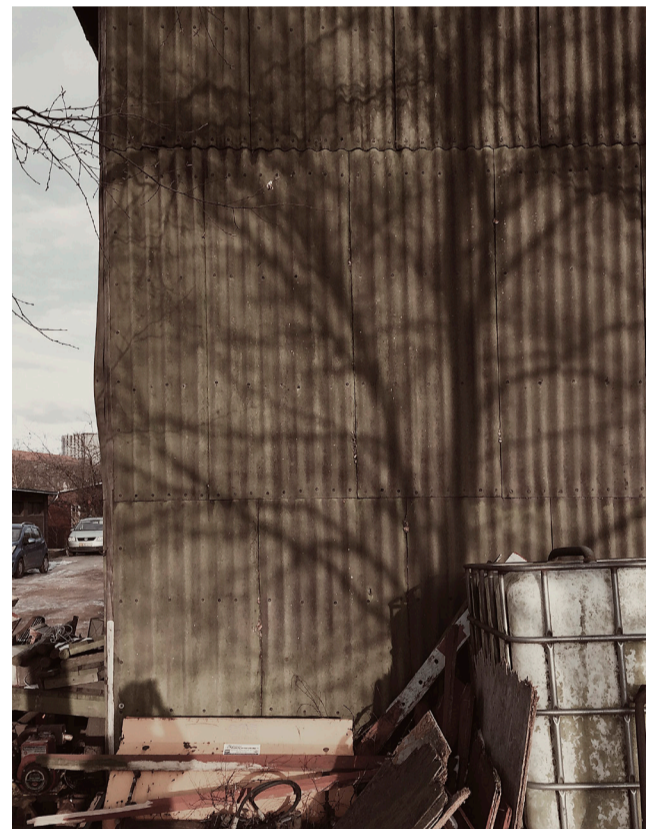
Ballonhangaren har en konstruktion som är väldigt explicit då konstruktionen är blottad exteriórt. Detta är unikt och karaktäristiskt för byggnaden. Samtidigt har detta gjort att konstruktionen varit väldigt utsatt för väder och vind och är i dag i behov av upprustning. Byggnaden är i stort väldigt eftersatt och har använts i många år men har inte underhållits så som bör. Metoden man verkar ha gått efter är att lappa byggnaden lite här och var med brädor och papp, men i det stora hela har man låtit den förfalla. Dels har taket satt sig vilket ses tydligt i uppmätningssritningar från mars 2018. Även skråstolparna har varit exponerade (om än täckta med papp på sina ställen) och

därmed mycket utsatta och är även de i dåligt skick. Det finns flera exempel på liknande konstruktioner där stolpar varit beklädda med träpanel och verkar därför ha klarat sig bättre med åren, ett exempel på det är kapellet på Holmens Kirkegård, ett annat Ballonghallen i Boden, Sverige. Man kan även tänka sig att de byggnaderna har underhållits bättre.

Vidare kan man även avläsa att brädorna som hangaren är klädd med är i behov av upprustning då de är gröna och förmultnade på sina ställen. Exteriört har man bevarat hangaren i stort och inte bytt ut fönster eller liknande, vilket är betydande och ger god grund för restaurering. Interiört har man behållit den träpanel som hallen är beklädd i, men även den är i behov av att bytas ut då den inte är intakt. I det som tidigare var varmluftskammare, i dag kontor/förvaring, fanns det fast inredning som dessvärre inte finns kvar. Ett exempel är dörrarna som man från originalritningar kan uttyda var pro lerade, högst troligt i trä. I dag är det tunna "pappdörrar" som satts in och vid besök kunde inte originaldörrarna hittas.
