### Odzun, Armenien

Hacksen Kampmann, T., & Steenberg, C. C. (2015). Odzun, Armenien: Opmåling og registrering af kirken i Odzun, Armenien. Værk

## ODZUN, ARMENIEN

*Transformation*  
VÆRKSTED

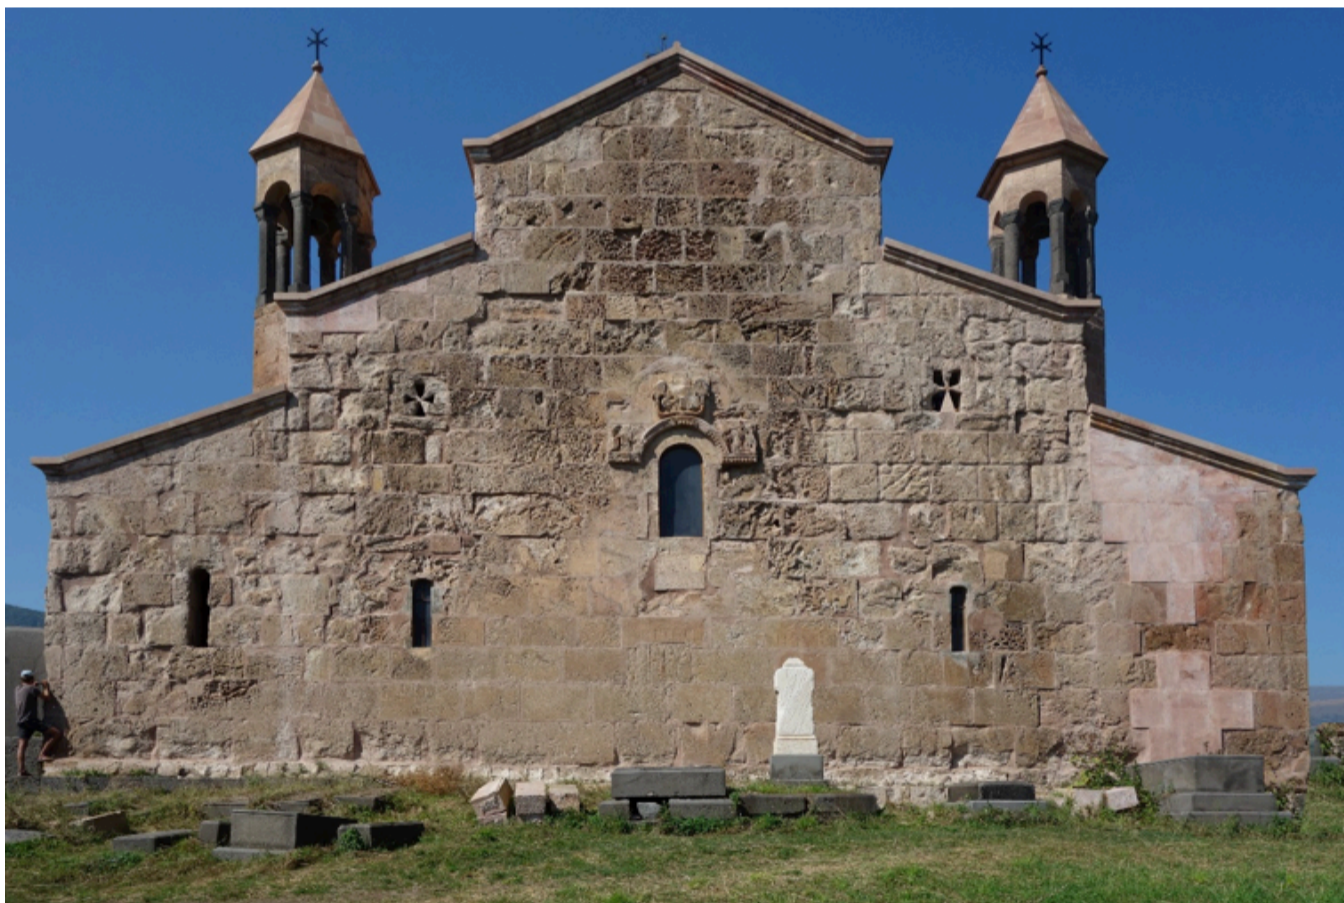
*Kirken i Odzun. Østgavlens kalkstensmurværk. Det meste vurderes at være oprindeligt, d.v.s. fra 500 tallet og 800-tallet. På selve gesimserne, kampanilernes tage samt partier af gavlens sydende ses nye, udskiftede kalksten. Det nu 1500 år gamle murværk er forvitret i overfladen fra primært syreregn – formentlig mest gennem de sidste 100 år, især syd for det centrale apsisvindue. Under dette vindue har kalkstenmurværket været beskyttet af en nu fjernet påbygning. Kampanilernes sorte søjler, samt de sorte gravsten og sokkelsten foran gavlen, er i basalt, der er en lavabjergart, bestående af storknet magma fra en vulkan. Den hvide gravsten i midten er i marmor, en omdannet, kompakt kalksten.*  
Foto: Soren Vadstrup

På kirken i Odzun ses alle fire former for nedbrydning. Adskillige steder ses store ætsningsskader fra syreregn – hvilket her primært må stamme fra afbrænding af den svovlholdige stenkul og dieselolie til varme og kraft i den nærliggende mineby. Saltskader kan stamme fra kemiske sammenstød mellem syreregnen og de basiske mørtelmateriale i kirkens mure. Eksfolieringen har også syreregnen som årsag – ud over den almindelige ældning af kalkstenen. Denne har jo trods alt holdt i 1200-1500 år.
