AALBORGHUS SLOT

Analyse og Værdisætning samt anbefalinger

Søren Vadstrup, Arkitekt m.a.a., lektor
Center for Bygningsbevaring i Raadvad
Dato: December 2018

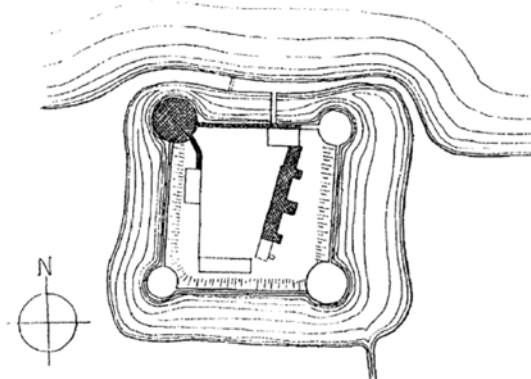
På historikeren Otto Norns rekonstruktion af Aalborghus slot i 1550'erne ser man at den nordvestre rondel er kraftigt udbygget, idet der her senere er fundet underjordiske løbegange og kasematter. Vestfløjen, der var i 3 etager af bindingsværk, var placeret på ydersiden af spærremuren.

Ud til selve voldgraven, mellem rondellerne, har Aalborghus slot ifgl. Otto Norn haft spærremure, støttet af græsvolde *indefra*, undtagen mod nord. Disse er dog mig bekendt aldrig fundet, så man skal snarere forestille sig, som det også ses på prospekterne fra 1722 og 1770 (side 5) at den indre borggård har været lukket af spærremure med *udvendige* græsvolde. Hvorefter de forskellige bygninger mod nord, syd, øst og vest, er lagt på *indersiden* af og med bagsiden op ad disse spærremure.

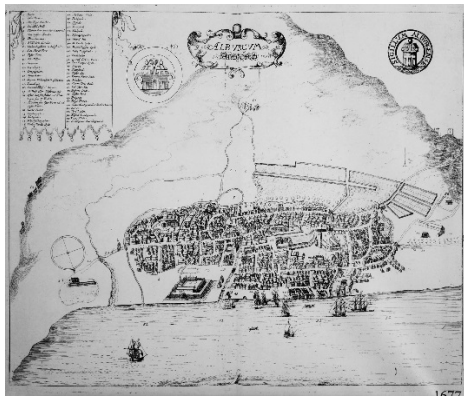
Peder Hansen Resen's (1625-1688) prospekt fra Aalborg fra 1677 – hele prospektet og et udsnit med slottet.

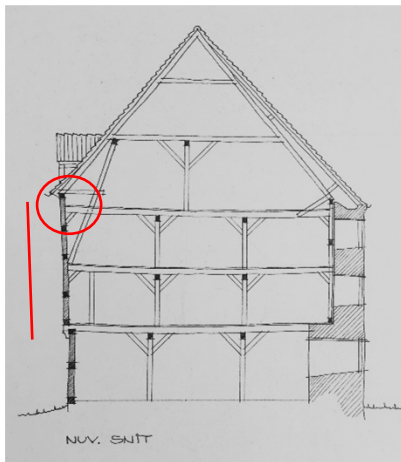
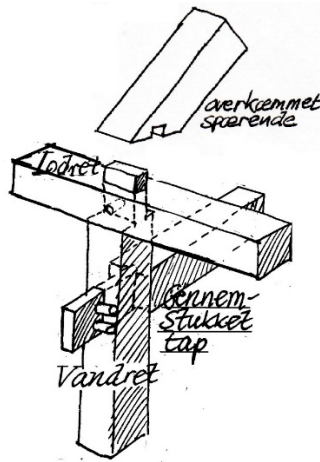
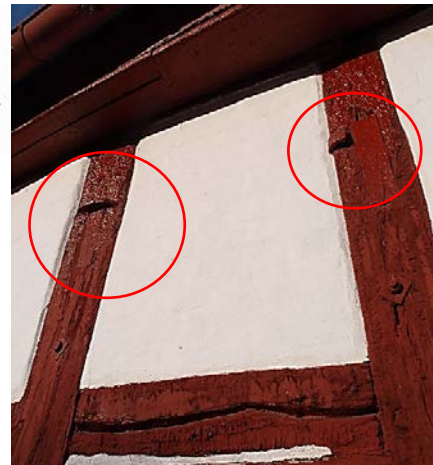
Nordfløjens pakhuskonstruktion. Læg mærke til hvor meget facaden på denne opmåling, der er fra 1949 er ude af lod – på grund af spærenes og tagkonstruktionens 'styrtrumskonstruktion' (midtertegningen), hvor kræfterne føres skråt ned på murkronen. Derfor er de gennemstukne bjælketappe på et tidspunkt savet af, fordi facadens hældning har trukket dem ud. De små knægte og den lange trempel-forstærkning har tilsyneladende ikke været nok. I stedet er der sat smedejernsankre igennem stolperne, for at sikre samlingen mellem stolper og bjælker bedre (de røde cirkler). Hvornår dette er sket er et stort spørgsmål: Under Fr. 4.'s istandsættelse i 1705, under istandsættelsen, jf. dateringen på østgavlen, i 1761 eller under C. F. Harsdorffs besøg i 1771.

På den ældste kendte opmåling af huset fra 1949, udført af Einar Packness tegnestue, ses det at bindingsværkswæggen ud mod slotsgården er tydeligt ude af lod – hvilket ikke er så mærkeligt, da det vældige tags 10 meter lange spær, leverer et kraftigt skråt pres på overkanten af væggen, oven i købet svækket af styrtrumskonstruktionen. Dette pres har de i forvejen ret svage gennemstukne bjælketappe, der kun er låst fast med to udvendige kiler af træ, ikke kunnet holde til – selv om man både har forstærket med korte skræstivere og lange indvendige trempelbånd.

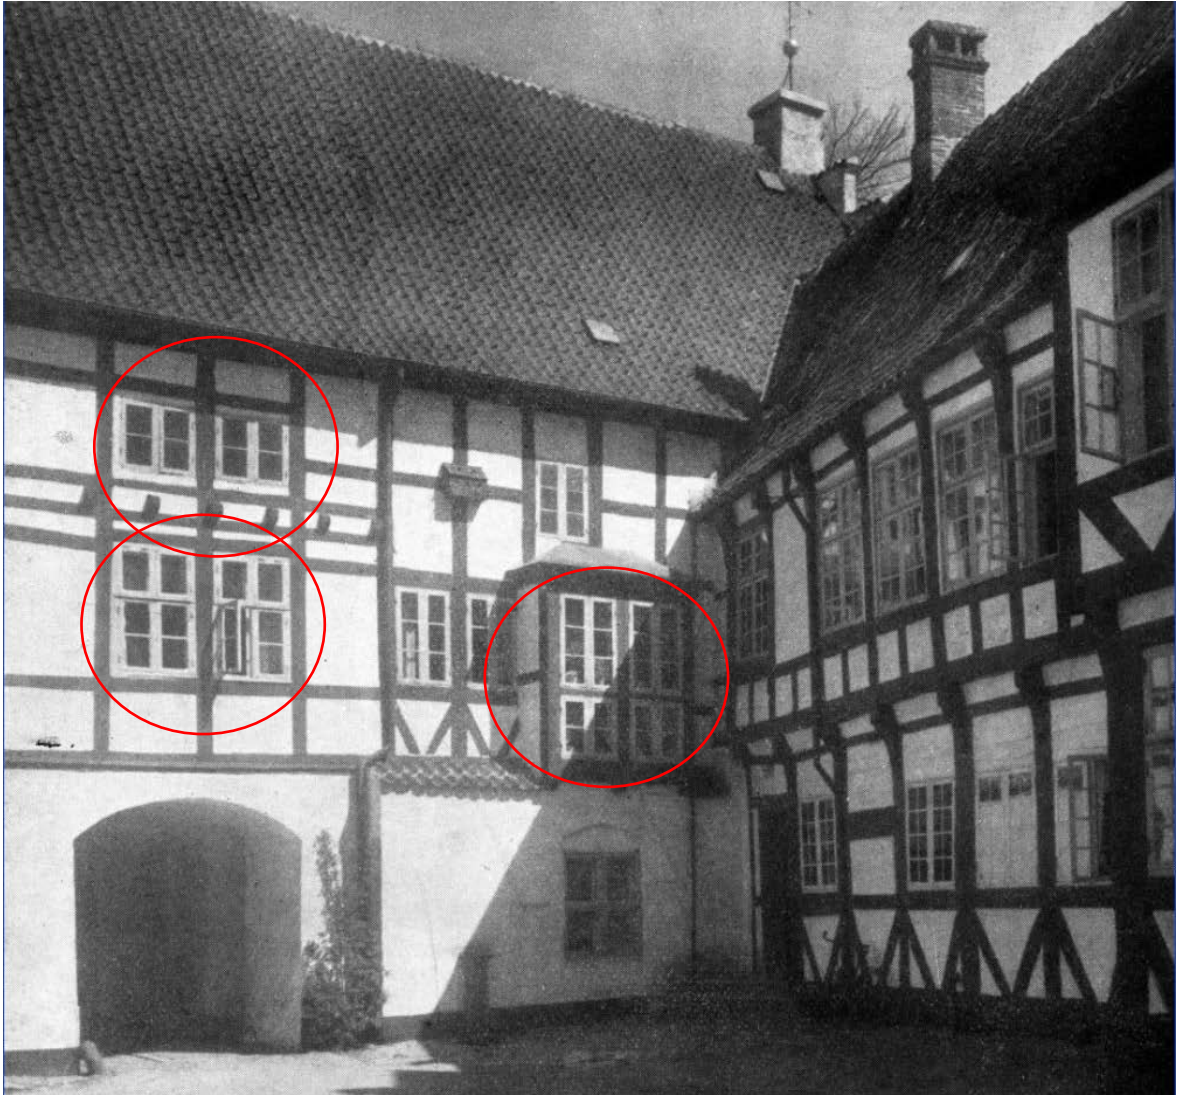
Bemærk de to klassicistiske vinduer i nordfløjens sydfacade. De eneste på hele slottet. Var de C. F. Harsdorff's 'fingeraftryk', da han i 1771 var på Aalborghus slot for at indrette en lejlighed i det dengang tomme slot til Chr. 7. dronning Caroline Mathilde. Og tegnede Harsdorff samtidigt trappen, trapperummet og den lille karnap i klassicisme også?

Jeg tør godt udpege eet af disse værelser, nemlig rum 16 på Hack Kampmanns plantegninger fra 1920 (rum 1.263 i dag), der frem til ca. 1900 var forsynet med to typiske klassicistiske 'harsdorffvinduer', med 6 ruder, som de eneste på hele slottet. Omkring 1900 blev de underste rammer i disse vinduer fornyet, i besparelsesiver uden den harstorfske tværsporse, og omkring 1960 er de to

Det ses meget tydeligt i facadens bindingsværk, at man samtidigt hæver loftshøjden i rummene bag de nye vinduer, idet de 6 bjælker, der udgør det nye loft, stikker ud i facaden, *kæmmet* oven på remmen. Dette har efterladt en ret lav etage her, med en loftshøjde på ca. 1,70 meter, men forsynet med 3 vinduer mod syd, og et mod nord, ganske vist anbragt helt nede i gulvplanet, så det må være til bolig for tjenestefolkene.

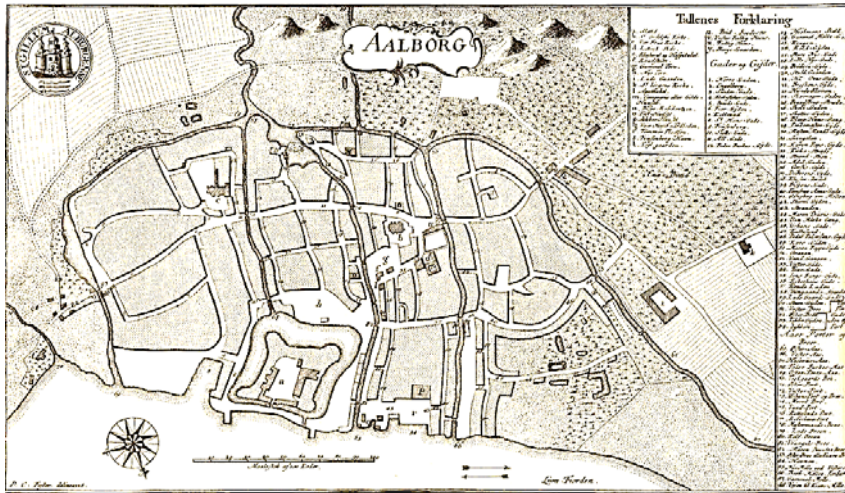
Kort over Aalborg – med en tydelig plan af Aalborghus slot, ca. 1800. På havnepladsen ved siden af slottet er der oplag til tømmer, det markerede pakhuis til sukker samt andre mindre pakhuse tilhørende kongen.

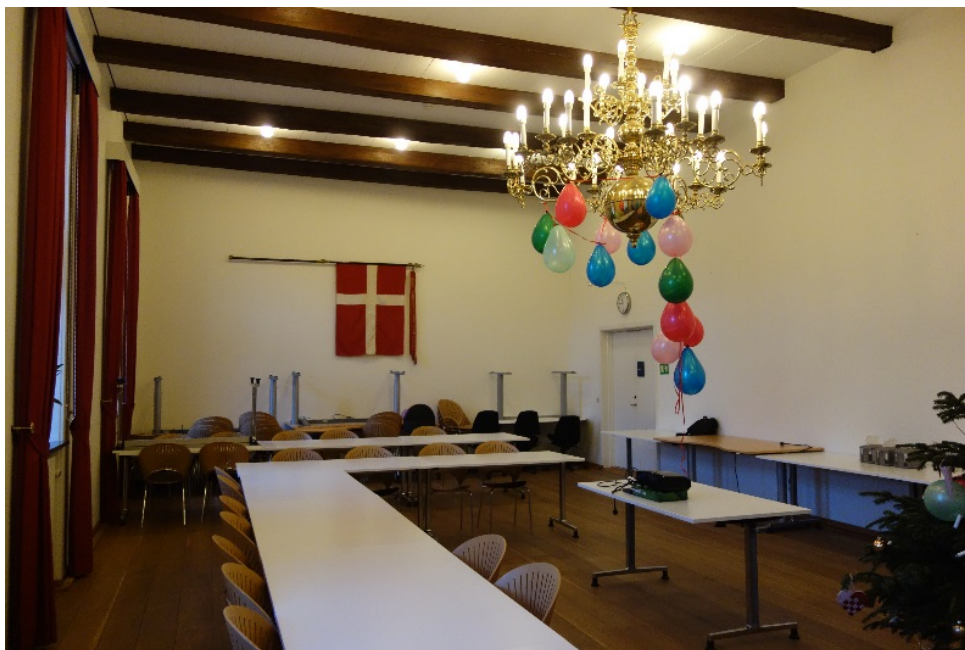
Den i 1961 indrettede mødesal for Amtsrådet i Slottets Nordfløj, hvorunder man fjerner en hel etage i huset. Fotograferet i 2018, hvor den tydeligvis har været brugt til et yngre klientel.

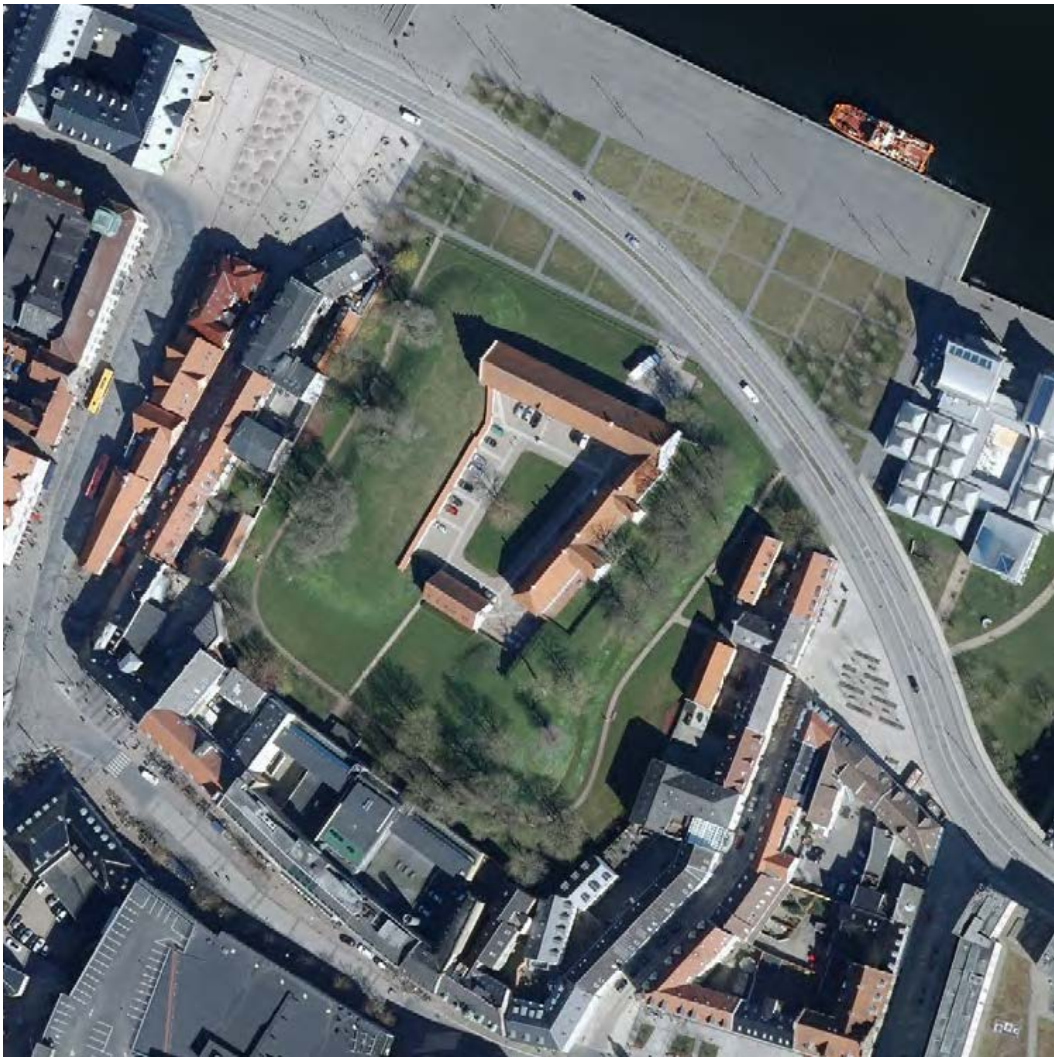
Aalborghus slot – borg – fæstning – skanser m.v. i dag. Voldene og rondellerne ses endnu i landskabet

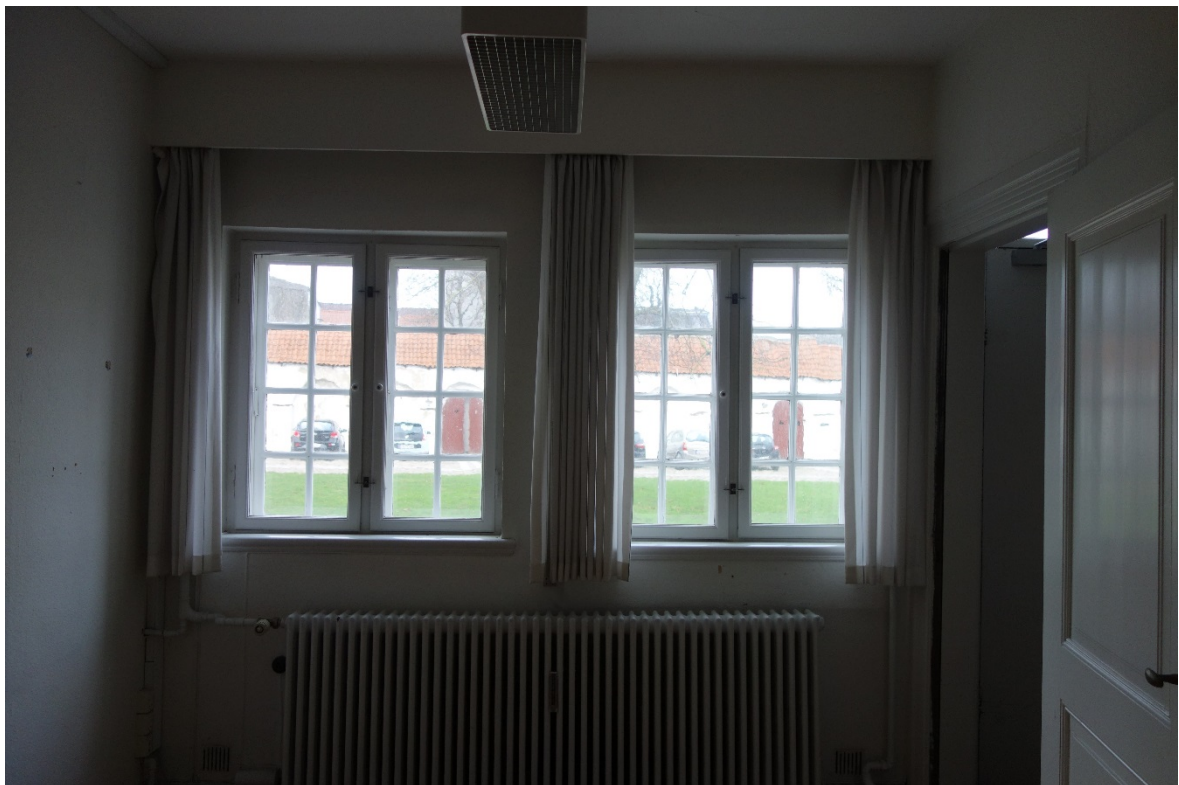
Bemærk de karakterfulde cylinderglas, der er produceret før 1920'erne, gennem mundblæsning.

Det er dog heldigvis ret få vinduer, trods alt, der er skiftet ud, så i resten ser man de gamle smagfulde profileringer, og det levende og stemningsgivende cylinderglas i ruderne. Endda i forsatsrammerne, der dermed afslører at de er ældre end 1970.

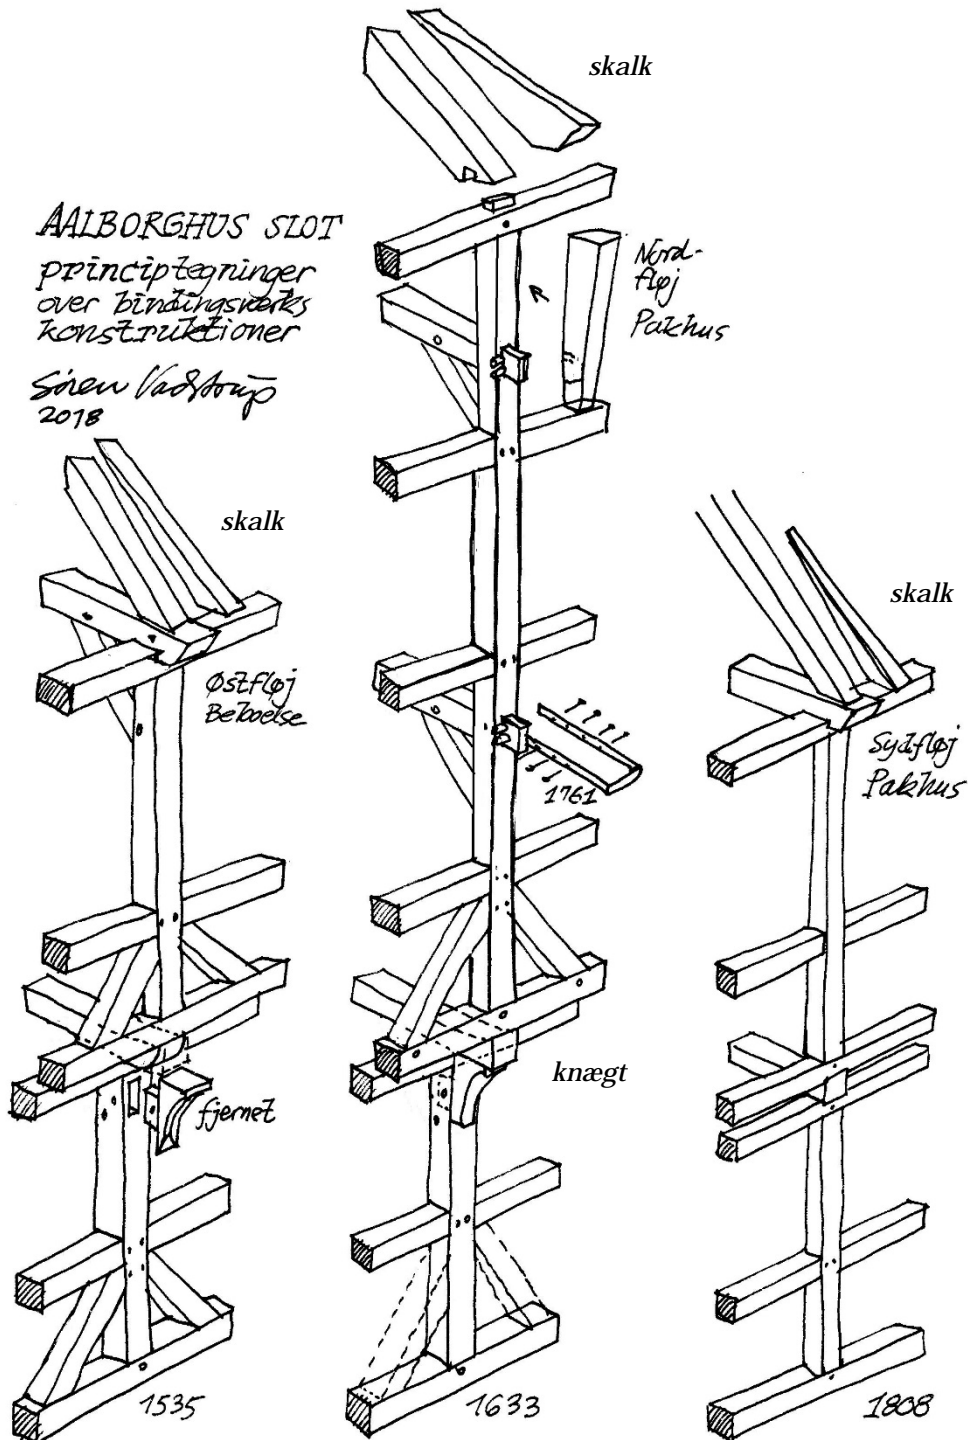
Principtegning over de tre forskellige bindingsværkskonstruktioner på Aalborghus slot:

- 1) 2-etages bybindingsværk fra tidlig renæssance med udkraget, knægtebåret overetage, uden 'pynt', bortset fra skråbånd og (de nu forsvundne) knægte. Tapsamlinger, kæmmede bjælker, håndhugget egetræ og kraftige tømmerdimensioner. Udmuret med munkesten.
- 2) 3-etages pakhus-konstruktion fra renæssancen. Udkraget, knægtebådet overetage. Herpå højstolper med gennemstukne bjælker i 2 etage og styrtrumskonstruktion i tagværket.

Tapsamlinger, gennemstukne tapsamlinger, håndhugget egetræ, udmuret med mursten.

3) *2-etages pakhus-bindingsværk fra klassicismen, uden udkragning eller skråbånd. Tapsamlinger, kæmmede bjælker, spærfagskonstruktion, savet 6 x 6" fyrretømmer.*

Bindingsværket repræsenterer 3 meget forskellige typer, med 3 forskellige formål, bygget på 3 forskellige tidspunkter og med 3 forskellige konstruktioner:

- Østfløjen er i Aalborgensisk bybindingsværk med kraftige tømmerdimensioner i eg. Og tidligere som nævnt rigt bestykket med knægte under den udkragede overgangsrem. Hvorfor knægtene er fjernet er det svært at gisne om. De sidder dog stadigvæk på den kortere og smallere mellembygning på 11 meter (7 fag), hvilket kunne antyde at de har 'overlevet' her, fordi der sad en udvendig svalegang frem til ca. 1761.

- Det store pakhus til korn fra 1633 er også bygget i bindingsværk, men i en dristig højstolpe konstruktion, der har vist sig at være ret ustabil, bl.a. på grund af tagets styrtrumskonstruktion, uden tværgående bjælker ved spærfødderne. Derved belaster spærene sydvæggen med kraftige skrå kræfter. En udskiftning af de gennemstukne bjælketape med smedejernsankre blev formentlig udført i 1761. I østenden ændrer bindingsværkskonstruktionen sig, bl.a. fordi der her befandt sig en 2-etages portbygning fra 1535, som var for god at rive ned i 1633, da resten af facaden og huset blev bygget. Her lå også Lensmandens bolig med særlige krav til rumhøjder, hvad der har medført en meget lav etage til tjenestefolkene (?), lige over boligen.

- Det lille sydligste pakhus klassicistiske bindingsværk med helt ret, savet tømmer, ingen murflade-forstyrrende skråbånd, vinduer og porte, anbragt (stort set) symmetrisk, og tømret i den fra ca. 1800 'påbudte' *spærfagskonstruktion*. Denne afsætter, i modsætning til den ældre styrtrumskonstruktion, lodrette kræfter ned på ydervæggene, hvorved disse ikke bliver så vinde og skæve, som det sås tidligere.

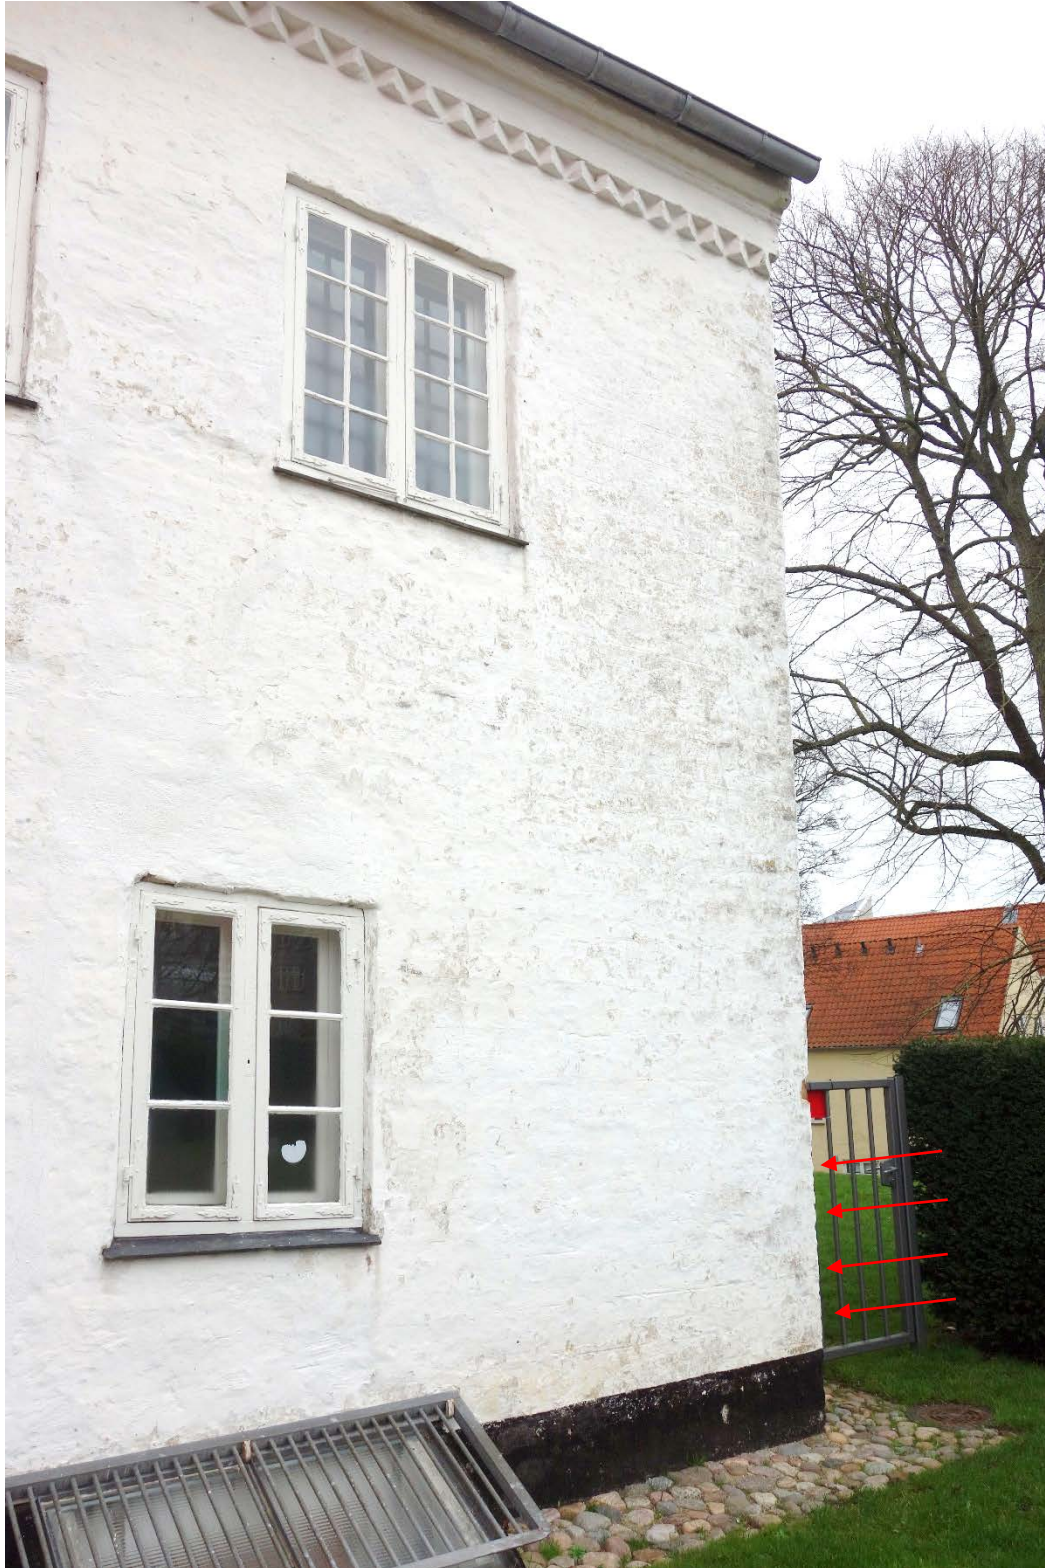
På den sydligste karnap ser man nogle meget utydelige, men dog helt sikre, spor efter en tidligere opstregning af pudsens i kvadre, der enten kan være et middelalderligt træk fra husets opførelse, eller fra senklassicismen, ca. 1830-60, hvor dette også var på mode. Den meget spinkle 'ridsefuge'

tyder dog mest på at den er fra middelalderen, så vi måske her står med en over 400 år gammel puds? En skånsom afrensning af plastikmalingen på muren vil formentlig tydeliggøre disse fuger.

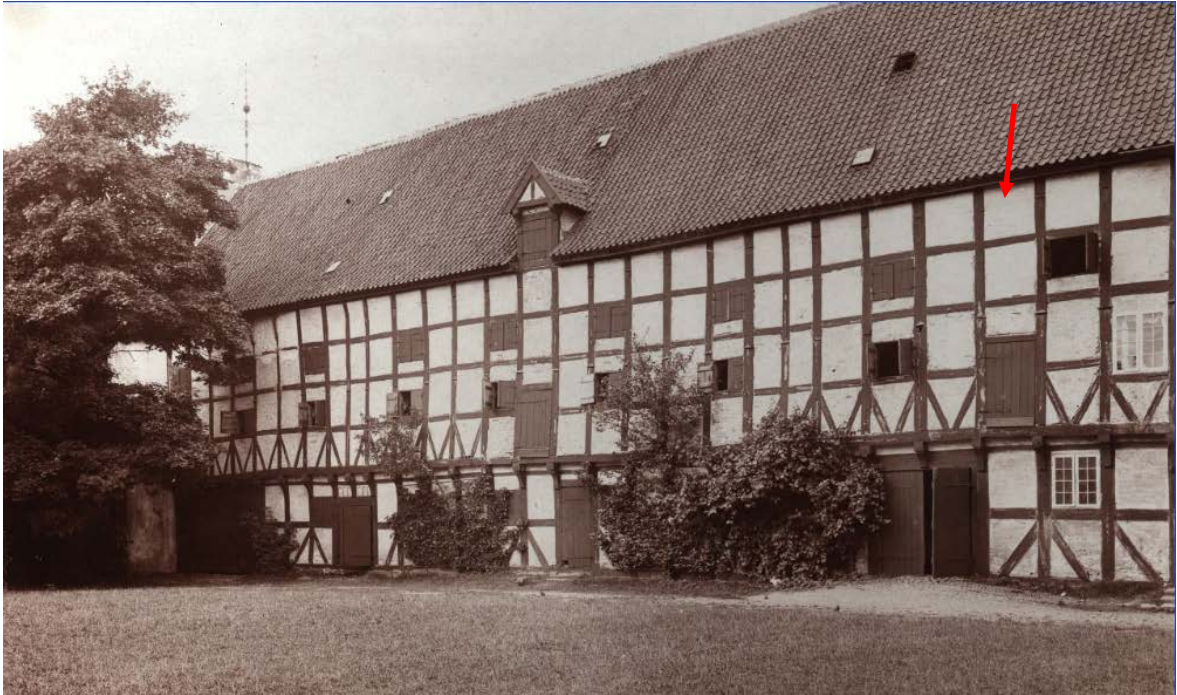
Jeg vil mene, at pakhuset oprindeligt har haft to hejsekviste, hvor den nu forsvundne har siddet over 1. salens anden læsseport. Se den røde pil. Begge læsseporte er desværre fjernet i dag, uden spor efter disse i facaden. De 18, oprindeligt 20, plus 6 i stueetagen, små luger i pakhusesets sydside har ikke været anvendt til læsning og losning, men som en slags vinduer, idet glas var ret dyrt i 1600-tallet, plus at de samtidigt har været brugt til udluftning og ventilation ved tørring af kornet.

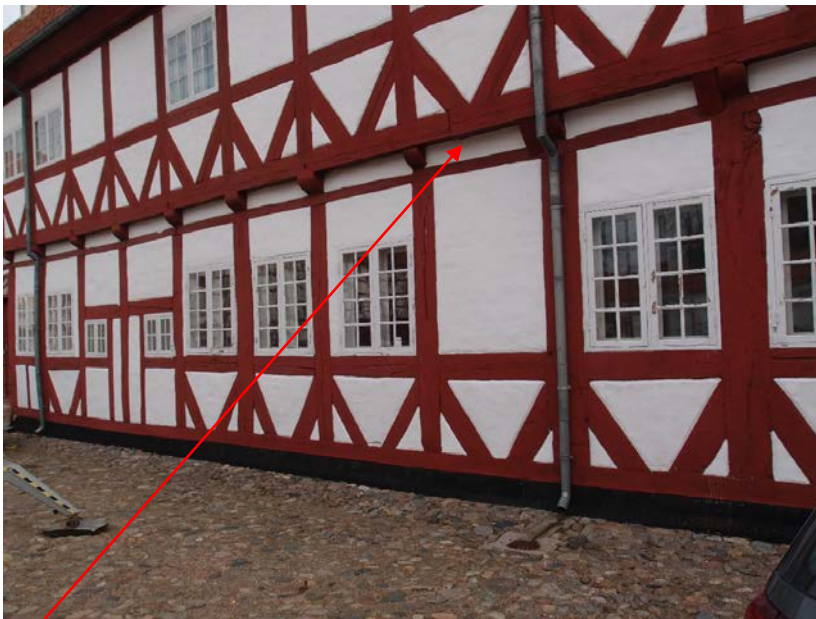
I andre byer end Aalborg anbringer man her udskårne og malede 'fyldholter' af træ for at lukke dette 'hul' i facaden mellem bjælkerne med en smuk indskåret hulkehl – men ikke i Aalborg. Her pudser man op, inde i byen med en lille profil, og kalker.

Et andet træk ved Aalborgensisk renaissancebindingsværk, der også må fremhæves, og som ses tydeligt på Aalborghus slot er at der i mellemrummet mellem de udkragede bjælker og udvendige knægte, *ikke* er sat udskårne, vandrette 'fyldholte' af træ, men 'blot' muret op med mursten, inde i Aalborg i en afrundet profil i murværk. Igen skal man ikke ret langt syd for Aalborg, eksempelvis Randers, for at finde disse, men denne form for *unødigt pragt*, har ikke vundet indpas i Aalborg – ikke engang på 'kongens' slot.
