Bygningsarkæologi

Hacksen Kampmann, Thomas

Om Bygningskulturens Transformation

Hacksen Kampmann, T. (2015). Bygningsarkæologi. I C. Harlang, & A. Algreen-Petersen (red.), *Om Bygningskulturens Transformation: Bygningsarkæologi* (s. 126-143). GEKKO Publishing.

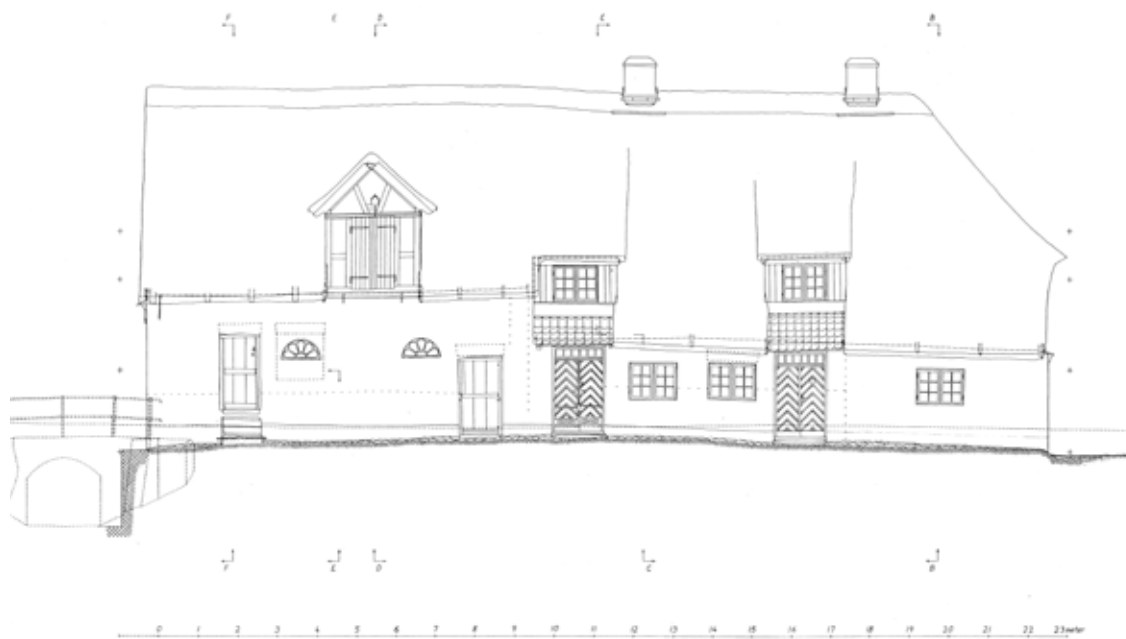
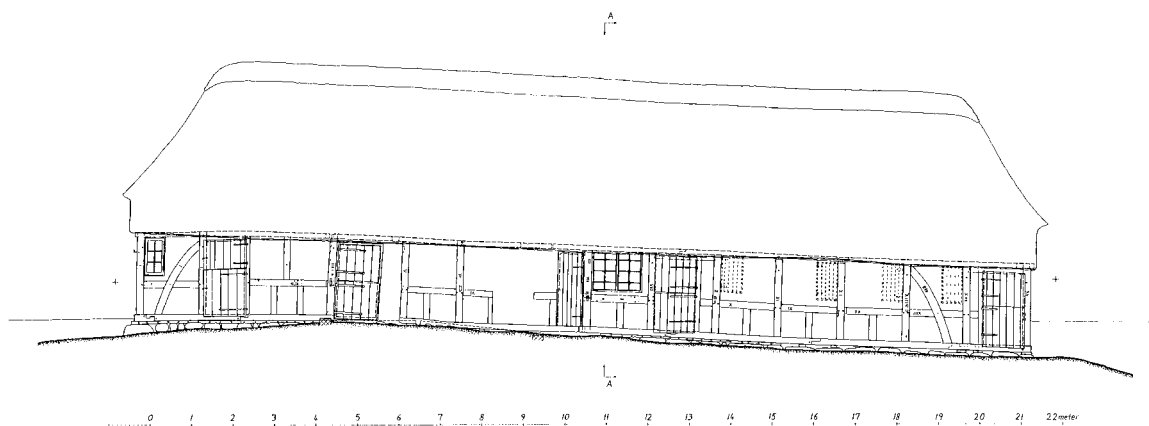
Som eksempel vises Hagenskov Slotsmølle på Sydvestfyn. Den venstre side af bygningen (på opmålingstegningen, gengivet på næste side) er mølledelen, mens den højre side af bygningen, med det lave tagkæg, er våningsdelen eller beboelsesdelen. På mølledelen ses, at de to stalddøre er oprindelige, da der er stik over dem. Man kan desuden se – ved at betragte sporerne i murværket – at det højre staldvindue er isat i et oprindeligt vindues-/lugehul, mens der formodentlig aldrig har været vindue ved det højre støbte staldvindue, hvor der ikke er spor efter stik. Mellem de to hoveddøre ses to vinduer. Over det venstre af disse er der ikke stik, hvorfor det nok ikke er ældre end det nuværende vindue fra barokken, mens det højre er oprindeligt med stik over, der viser, at bredden af det nuværende vindue er det samme som det oprindelige. Den stiplede vandrette linje i omkring en meters højde viser grænsen, der tegner sig i facaden mellem munkesten forned og de nyere renæssancesten over. Der anes en lodret linje til højre for den højre dør, den angiver møllens oprindelige udstrækning.

modsatte side:
Opmåling af Hagenskov Slotsmølle
tegning: Thomas Kampmann, 1990

øverst: Hagenskov Slotsmølle, nordsiden
nederst: Hagenskov Slotsmølle,
nordsiden af stalden

Tegningen nederst på modsatte side viser en opmåling af nordsiden af stalden til Hagenskov Slotsmølle. På tegningen kan man se, at bindingsværksfaget yderst til venstre har indhugget tømmermærke I i både stolpe, løsholt og skråbånd. Løsholtet er det vandrette stykke tømmer placeret under vinduerne. En dok, der ikke er i dette fag, er det korte, lodrette stykke tømmer fra løsholtet ned til fodremmen. Fag II har intakt stolpe, hvor der oprindeligt har siddet en dør ligesom nu, da der ikke er mærke efter løsholt, hvor døren sidder.

Derimod mangler stolpe III helt, og løsholtet er en genbrugt stolpe, formodentlig fra sydsiden, hvor der er flere stolper, der ligner den. Denne tidligere stolpe har formodentlig på et tidspunkt haft en lavere dør på den ene side, hvilket ses pga. det venstre tap- og naglehul. Det ses desuden, at der har været en skillevæg, da der er et taphul bagfra, der går ind lidt til venstre. Der er dog også taphuller fra to løsholter, hvorfor der oprindeligt ikke har siddet en dør. Den tidligere bund af stolpen er skåret af, formodentlig da den har været rådden. Det kan også forklare, hvorfor der er taget af den øverste side, taphullerne sidder meget tæt på kanten.

På stolpe IIII har der ligeledes været et løsholt mod højre, hvorfor dørplaceringen er nyere. Der har desuden været en skillevæg, hvilket ses pga. taphullet, der går på tværs. Stolpe V har stadig løsholtet på venstre side, men stolpen er formodentlig flyttet, hvorved tømmermærket på løsholtet er forsvundet. Afstanden mellem dokken og stolpe V er i hvert fald kort. Ved stolpe VI har der været en tværskillevæg, da der er et indvendigt taphul. Der har formodentlig efter opførelsen været indsat en dør, som har fjernet stolpe VII og en del af løsholtet. Der har været en tværskillevæg ved stolpe VIII, og løsholtet er en genbrugt stolpe, igen nok fra sydsiden af stalden. Løsholtet har tømmermærke IIII, men det er mærket med mindre ridser, tilsvarende sydsiden. Vinduet er genbrugt fra selve møllen, det afslører karmprofilet, selvom rammerne er væk og afløst af hele glas med et gitter for.

Der har ikke været en dør ved stolpe VIII, da der er taphul efter løsholt, men fagene X-XII er intakte. På loftet af stalden blev der fundet nogle lemme/luger, for tre af dem har det været muligt at placere hver enkelt korrekt i tegningen efter spor af sømhuller, mens den sidste har svagere spor og derfor er tegnet som usikker rekonstruktion.

På stolpe XIII er fastgjort skråstiver og løsholt XIII fra stolpe XIII. Måske er delene flyttet under byggeriet eller senere. Hvis det er flyttet senere, har det krævet, at tagremmen har været løftet op over taphullerne, for at stolperne har kunnet tages ud, hvilket de bygningsarkæologiske spor på sydsiden viser må være sket her. Det skal bemærkes, at de bygningsarkæologiske spor på nordsiden af bygningen er forholdsvis enkle at tolke. I modsætning hertil har hele sydsiden som nævnt formodentlig været hævet og alle stolper udskiftede og flyttet rundt, ikke engang fagbredden passer med nordsiden.

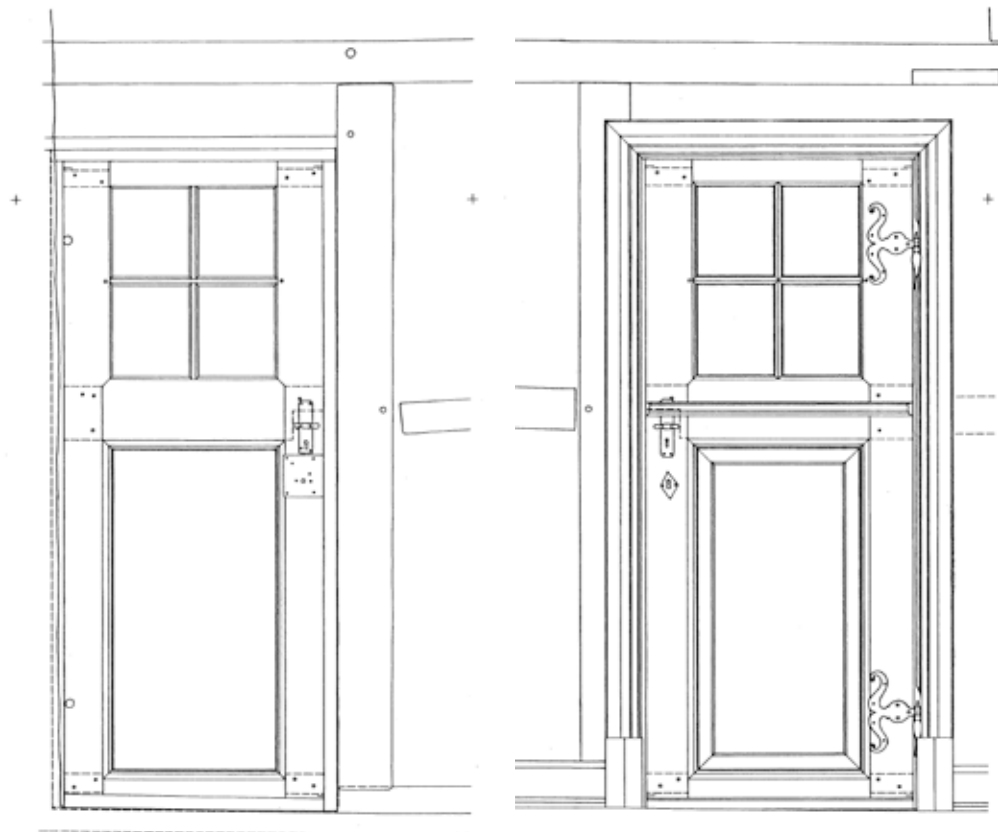
øverst: Opmåling af dør D 1.18
 nederst: Opmåling af vindue V 1.16

Der er en del af de indvendige døre, der er opbygget med den samme opdeling af spejle: med et mindre kvadratisk spejl forneden og et rektangulært foroven. De har allesammen ens indfatnings-, ramme- og karmprofiler, som er typiske for midten af 1700-tallet. En af dørene er dog 'vendt om' i forhold til traditionen, så det mindste, kvadratiske spejl sidder øverst og ikke som normalt nederst. Den adskiller sig også fra de andre døre, og fra normale døre i det hele taget, ved at de øverste og nederste tværrammestykker er meget smallere end siderammestykkerne. For at undersøge, om døren senere er flyttet, vendt og anbragt i et lavere

murhul, hvor man ofte saver af disse tværrammestykker for at tilpasse døren, blev rammestykkernes tapsamlinger opmålt. Her kan man se, at de øverste og nederste tappe er smalle, og døren altså er født med et smalt over- og underrammestykke. Det blev også undersøgt, om vinduesdelen, der er opdelt med to sprosser, var monteret senere. Hvis ruderne var isat senere, ville der være spor af rammeprofilet, som det ser ud nede ved spejlet, da dette går længere ind på rammetræet end ved vinduesprofilet, og vinduet er dermed født med vinduesdel i det øverste felt.

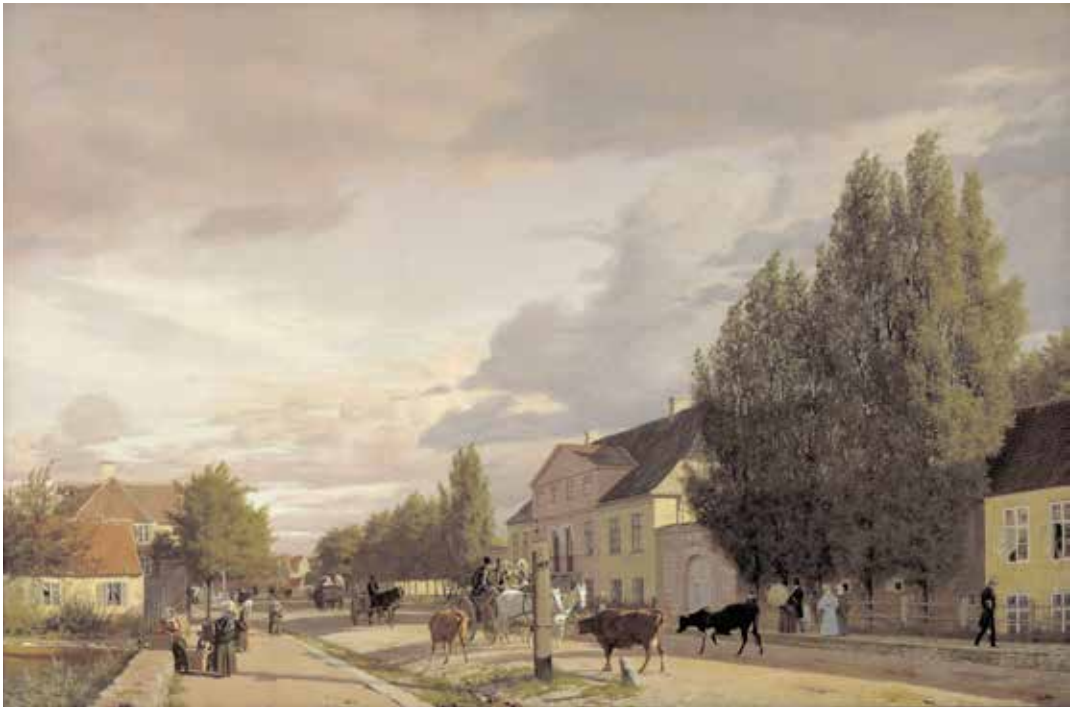
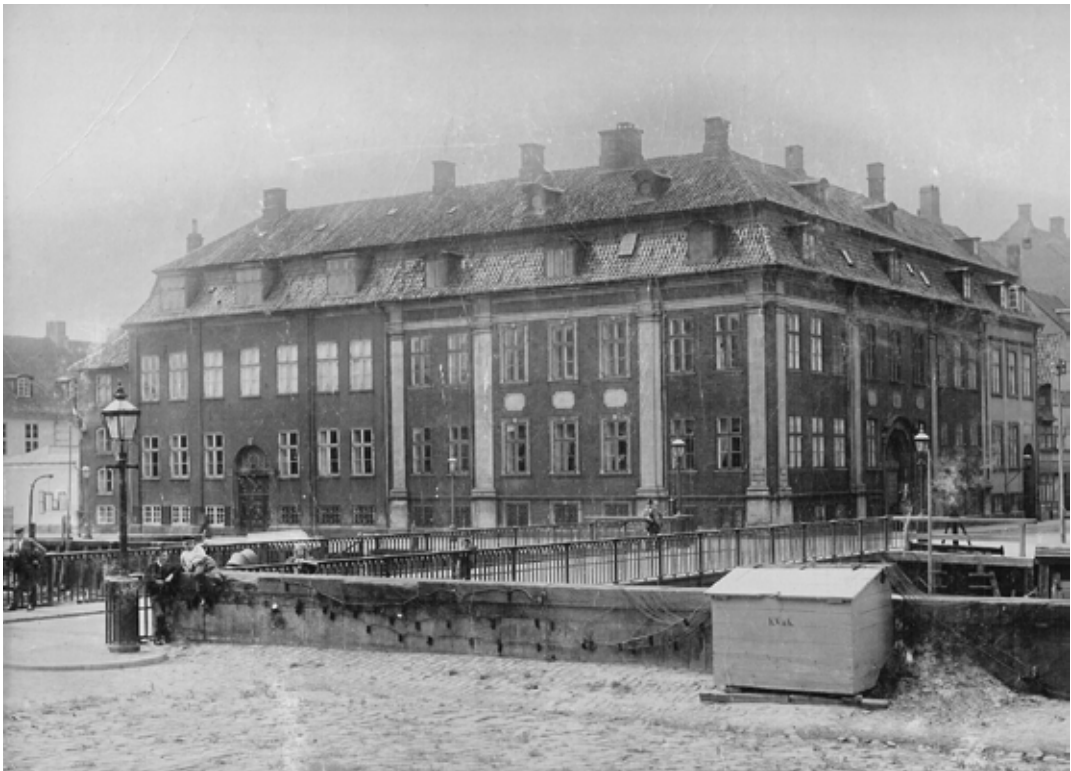
Foto af Barchmanns Palæ på hjørnet af Ny Kongensgade og Frederiksholms Kanal
foto: ukendt fotograf, privat eje

Allerede i 1748 forlænges palæets syv fag mod kanalen med yderligere syv fag, som i dag indeholder Borups Højskole. På fotografiet ser man tydeligt, at pilastrene på denne forlængelse kun fremstår i murværk og ikke i sandsten med sandstensgesims som på den første bygning. Nabogrunden, hvor det lille røde hus på maleriet ligger, opkøbes i 1747, og få år efter nedrives huset, og palæet udvides med yderligere tre fag.

Da taget skulle skiftes, var det naturligt at restaurere skorstenen i samme omgang. De to skorstene på venstre side af hovedhuset mod kanalen – den anden og tredje fra hjørnet på fotografiet – var de oprindelige skorstene med sandstensafslutning og udsmykning på skaftet. De var i meget dårlig stand, og skorstenen på hjørnet var udskiftet i forhold til tilstanden på det gamle foto, hvor den stadig sidder. Som optakt til restaureringen blev der derfor opsat et stillads, så det var muligt at opmåle de to oprindelige skorstene, som er vist på næste opslag. Set fra kanalen har skorstenene fremstået symmetriske med den store brede i midten flankeret af to smalle. Her hjalp det gamle maleri til at forstå, hvordan skorstenene på sidehuset mod Ny Kongensgade også kunne fremstå symmetriske, nemlig

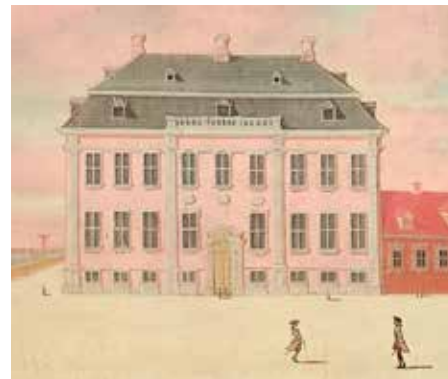
Maleri af Barchmanns Palæ på hjørnet af Ny Kongensgade og Frederiksholms Kanal, Rach og Eegbjerg, 1749, fra 'Holdbergtidens København', Skildret af malerne Rach og Eegbjerg', af Poul Strømstad, Nyt Nordisk Forlag, 1977

Udover at personerne på maleriet er gengivet meget små, og broen, der skimtes til venstre, skulle være Langebro, som man ikke kan se fra denne vinkel, er mange ting på bygningen gengivet korrekt, ud fra hvad der er bevaret i dag.

Eksempelvis sidder de øverste to små kviste og de tre nederste korrekt, og alle vinduer, porten, pilastre og blændingsfelter findes. Det fremgår dog ikke af maleriet, at vinduerne til højre for porten kun er malede på, og at der er nogle små udluftningsluger – her gemmer sig nemlig en stald. Over de tre midterste fag ses en balustrade, som hverken findes i dag eller ses på det gamle fotografi. Den har dog sikkert været der, da der er spor efter den i tagværket. Balustraden har formodentligt voldt problemer med indtrængende vand, og der var skiftet en del tømmer – sikkert pga. omfattende råd – hvilket yderligere støtter denne teori. Mod kanalen var der også spor af en tilsvarende balustrade, og her havde man tilsyneladende ikke opdaget, at en af de store bindbjælker var helt ædt op af råd. Heldigvis var rådgangbet gået i sig selv, og det var under istandsættelsen kun nødvendigt at skifte defekte dele.

Derimod må den del af maleriet, der viser helvalmen på højre side af taget henføres til en kunstnerisk frihed for at opnå den perfekte symmetri, da der her går et halvtags tværhus ind i gården, som har tagrygningen i samme højde som sidehuset mod Ny Kongensgade og er i murflugt med skellet til den lille røde nabobygning. Tværhusets bagvæg går altså lodret op i skellet mellem palæet og det lille røde hus. Tagværket her er kompliceret med en tømmernummerering, der springer i numrene, så det kan ikke udelukkes, at man har skiftet planer under selve opførelsen. Som nævnt nedrives det lille røde hus få år efter, og palæet tilbygges tre fag her, hvorfor taget i dag naturligt fortsættes hen over denne del og afsluttes uden valm.

På maleriet har kunstneren vist en skorsten der, hvor tagsnittet er opmålt, som ikke var der i 1997. Man kan dog tydeligt se, at der er spor på både de øverste spær ved kippen, øverste hanebånd og bjælken over den simple bræddedør. Det er altså tydeligt, at der har været en skorsten her.

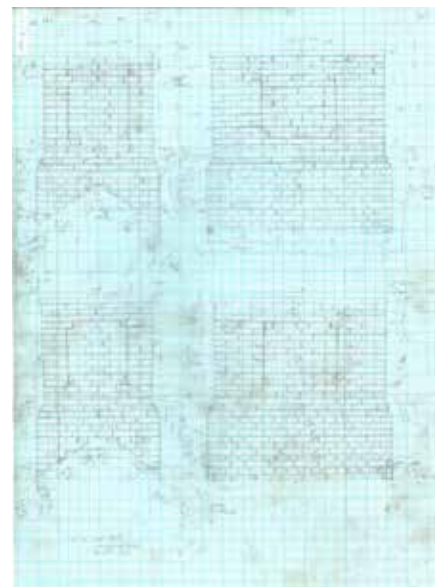
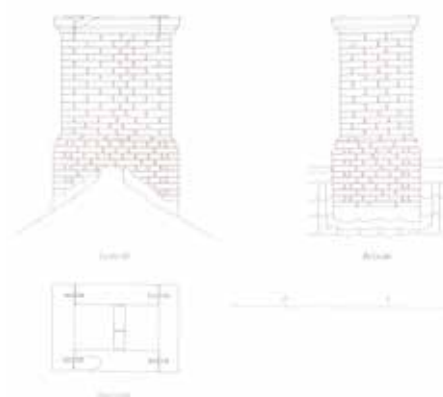
denne side:
Opmåling af Barchmanns Palæ i forbindelse
med en bygningsarkæologisk undersøgelse
under et restaureringsprojekt

øverst: Måleark for den store skorsten
tegning: Thomas Kampmann
nederst: Rentegning af opmålingen
af den lille skorsten
tegning: Thomas Kampmann

ved at den første hjørneskorsten blot blev gentaget. Mod Ny Kongensgade har de tre skorstene derfor været lige lange, altså lige så brede som dem på hovedhuset. Ved restaureringen blev den første hjørneskorsten genskabt, mens det ikke var aktuelt at rekonstruere den anden og tredje under denne restaurering.
