VIKINGESKIBSMUSEET

TRANSFORMATION OG RESTAURERING, ADDITION

Betegnelse:	Værdisætning af Vikingeskibshallen
Besigtelsesdato:	03.10.16
Matr. nr.:	15a, Klostermarken
Besigtet af:	Christina Särs Vernersen
BBR. nr.:	265-148344-1
Adresse :	Sankt Clara Vej 41
Kommune:	Roskilde
Ejer:	Vikingeskibsmuseet
Opførelsesår:	1967-68
Arkitekt:	Erik Christian Sørensen
Anvendelse:	Museum
Bevaringsstatus:	Fredet (1997)
Beliggenhed:	Roskilde

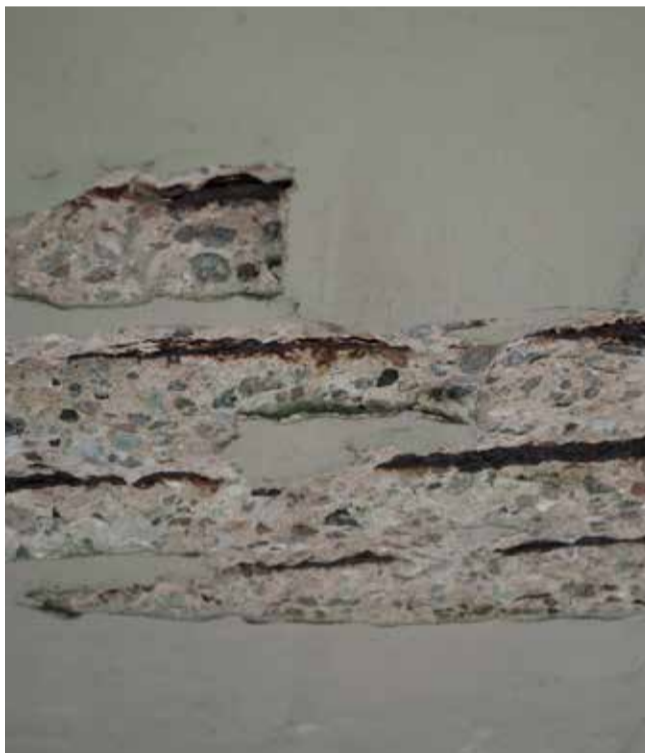
Kalkaflejring på betonbjælke. Foto: Christina Särs Vernersen

Betonkonstruktionen er udsat, da den er meget porøs og armeringen ligger under et meget tyndt dæklag. Der er en del revner og krakeleringer i overfladen og flere steder er armeringen begyndt at ruste og sprænge betonen af; en proces der forværres af plastikmalingen på facaden, der holder vandet inde. Kalkaflejringer på facaderne og bjælkerne i hallens indre samt mindre drypsten under ankomstdækket vidner om, at betonen stedvis gennemsvives af vand. Også på teglsektionerne ses tegn på fugt, så som boblende og afskallende maling og murskader.

Hallens synlige betonkonstruktion er essentiel for bygningen. En renovering af denne er presserende på grund af de tekniske omstændigheder. Herudover skal udstillingsrummet og dets rumlige forløb værnes om.

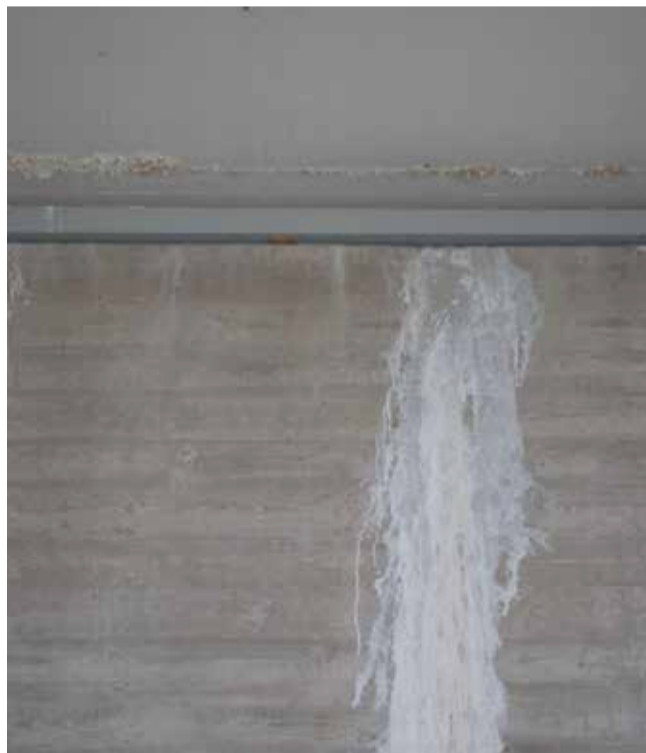
Afsprængt, plastikmalet beton og rusten armering. Foto: Christina Särs Vernersen

Ud over den rent tekniske renovering af betonkonstruktionen, vil det være givende for bygningen at fjerne plastikmaling fra facaden, så betonens struktur igen kommer til syne. Biografen i bygningens vestlige fløj har medført nogle uheldige bygningsændringer der viser sig i bygningens indre såvel som dens ydre. Herunder overmaling og blænding af vinduer, en let konstruktion til teknik i selve

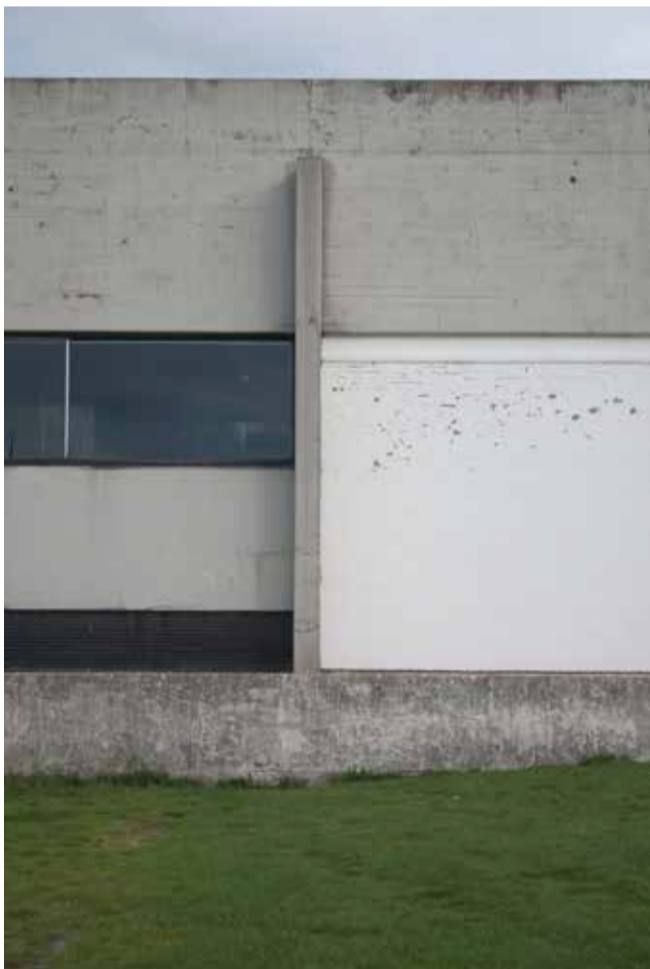
Udsnit af den nordvendte facade; her ses et overmalet vindue, afskallende maling samt en plastikmalet betonsektion. Foto: Christina Sårs Vernersen

af facadens beton blevet malet med plastikmaling i en lys grå farve, hvilket har skjult betonens struktur og aftryk fra forskallingen.

De overmalede og/eller blændede vinduer i bygningens sidefløje bør føres tilbage til deres oprindelige udtryk. De nuværende situationer har karakter af lappeløsninger og har ændret det oprindelige facadeudtryk markant. I denne forbindelse kunne en flytning af Skuldelev 6, en mindre fiskerbåd, til bygningens østlige fløj være givende. Dette ville være en rekonstruktion af placeringen på originaltegningerne, og det ville give publikum mulighed for at komme tættere på langskibet Skuldelev 2, som i dag står gemt bagved Skuldelev 6. Den nye placering ville give Skuldelev 6 en anden relation til vandet, men der ville dog stadig være kontakt gennem det retablerede vertikale vindue i rummets nordøstlige hjørne.
