Bevaringsvurdering af Trævarefabrikken "Bastian"

# BASTIAN

Udarbejdet af arkitekt m.a.a. Lars Nicolai Bock  
for  
KULTURARVSSTYRELSEN - bygninger  
Marts 2005

Adresse: Erik Møllersgade 41-49  
Horsens

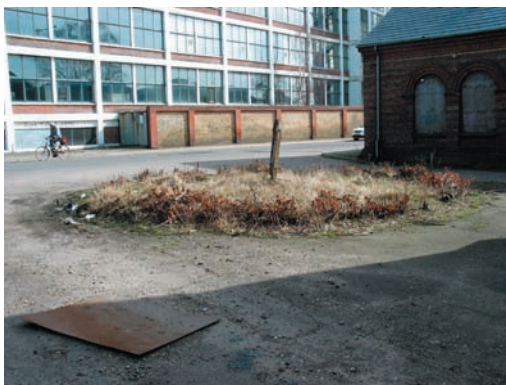
Resterne af bøgehækken - terræn dækket af grus og asfalt

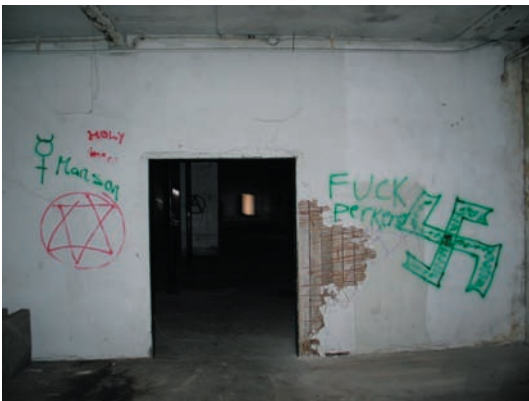
Tværgående skillevæg i den ældste produktionsfløj

De skillevægge der deler på langs og på tværs i fløjen fra 1936 er ikke i sig selv bevaringsværdige alle sammen. Men de bør nøje overvejes hvilke der evt. kan fjernes og hvor man evt. kan opstille nye. I denne forbindelse bør hensyn til søjle/drager-konstruktioner og hvælvede lofter og dæk spille en afgørende rolle.

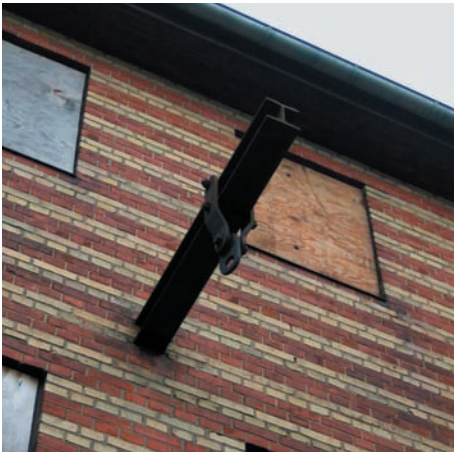
Hejsebom i stål over port er bevaringsværdig

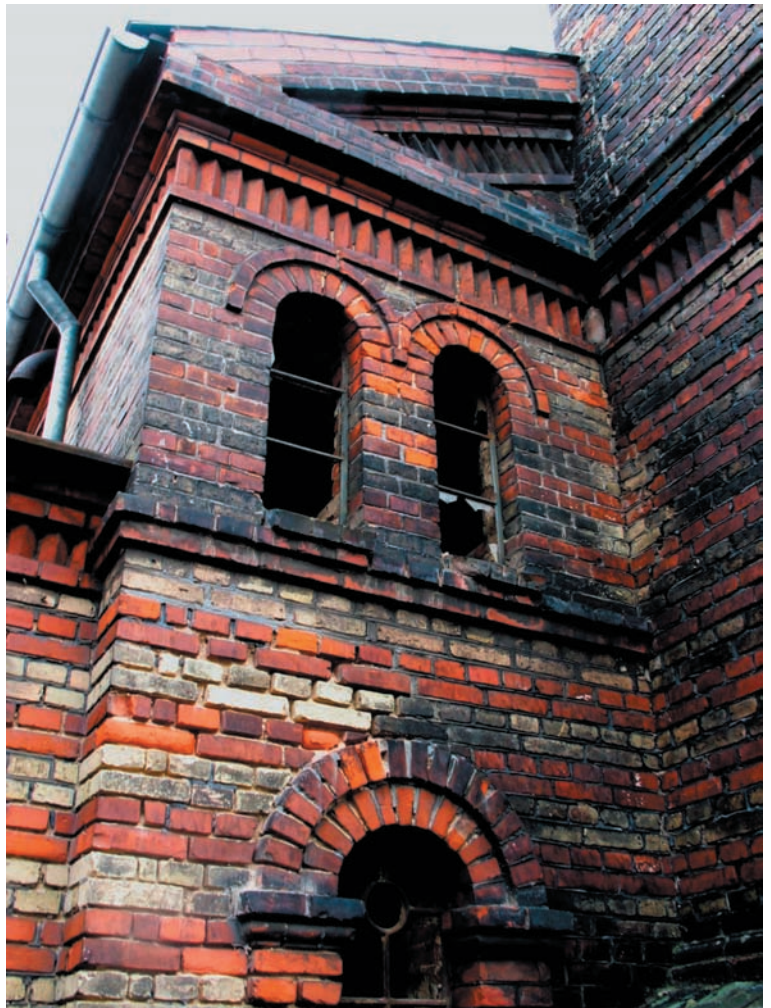
Murværksdetaljer ved gesimser, vinduer, sokler osv. er særdeles væsentlige og bevaringsværdige elementer. Mødet mellem murværk og spinkle støbejernsvinduer er ligeledes en umistelig del af anlæggets arkitektoniske karakter.

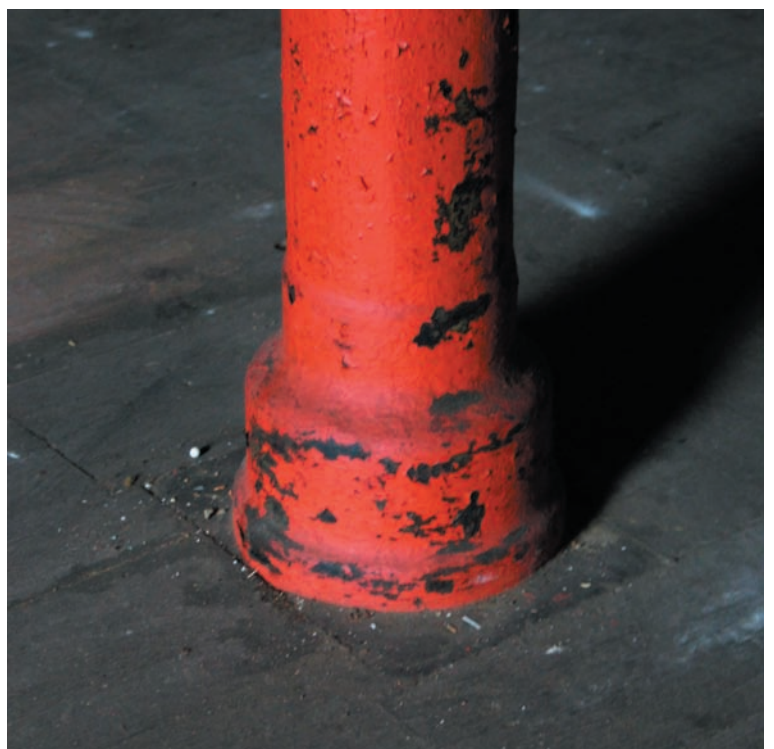
*Der er i produktionsbygningernes store gennemgående rum mange eksempler på hvordan søjler indgår i konstruktionerne og rummene. Søjlernes møde med drager og gulv er artikuleret forskelligt. Alle eksempler bør registreres og indarbejdes i en restaurering.*

*Her en stålsøjles møde med trædrager og trægulv.*

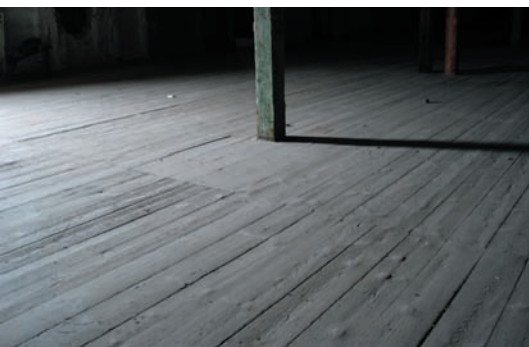
*De gamle gulve er slidte og smukke, men også mange steder ødelagte og nedbrudte*
