BALLONHANGAREN

TRANSFORMATION OG RESTAURERING, ADDITION

BALLONHANGAREN, FORÅR 2018

IDENTIFIKATION

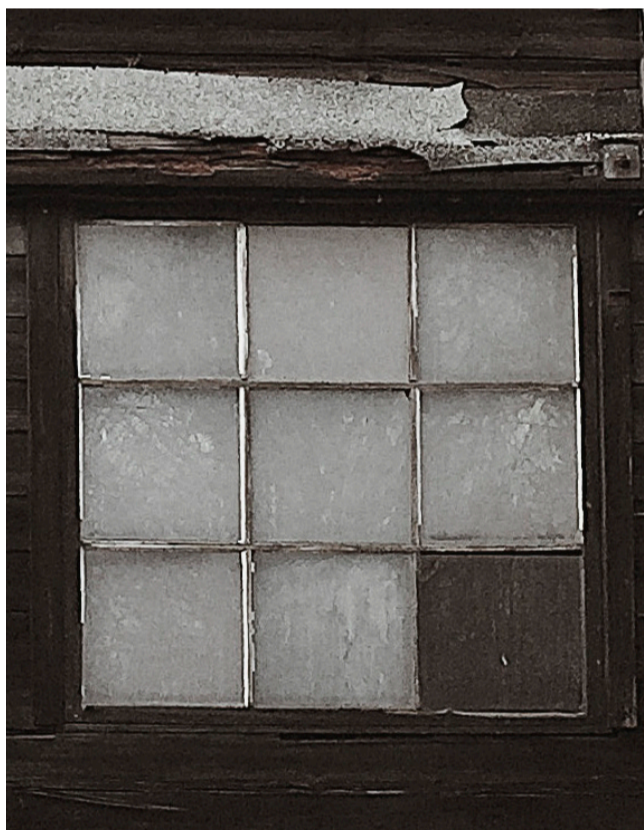
Foto: Lovisa Bondeson

en på den nordvästra. Tillbyggnaderna är från olika tidpunkter men rent exteriört har de gemensamt att fasaderna är beklädda med horisontell träpanel.

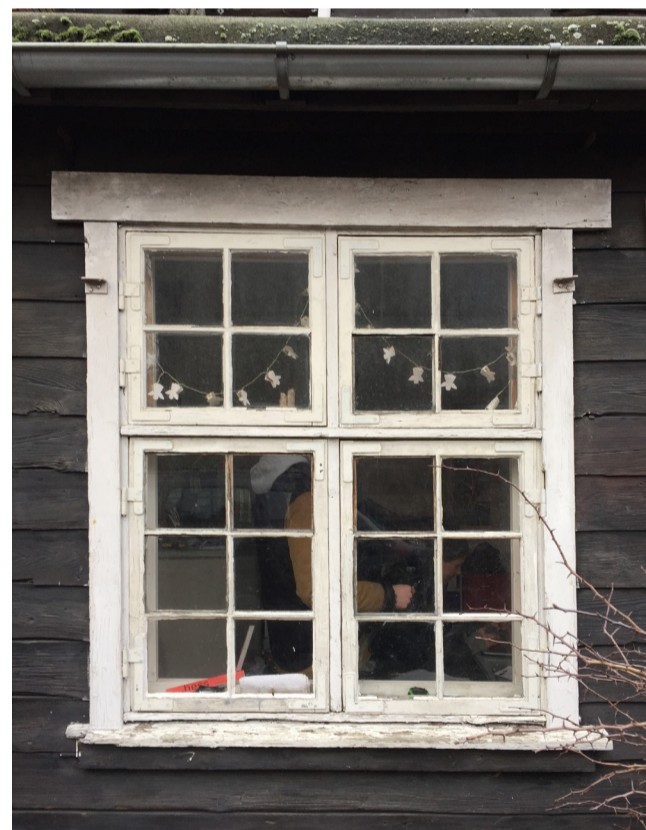
Foto: Lovisa Bondeson

olika fönster i diverse tidstypiska uttryck kommit till. Det första var de kvadratiske fönster som adderades då de tyska flyktingarna inhystes i byggnaden. Fönstren är även de i trä med kvadratisk form och enklare i detaljer. En lucka har bytts ut mot ett termofönster och ett likadant fönster finns på en av tillbyggnaderna. Även en nyare fönstertyp återfinns på en av tillbyggnaderna.
