Bevaringsværdige gårdejendomme  
- nye anvendelsesformer

Fonden Realdania  
Fase 2: Projektkonkurrence

# Kontorsiloer i laden på Sejersgård i Bjerager

Arkitekt M.A.A. Lars Nicolai Bock

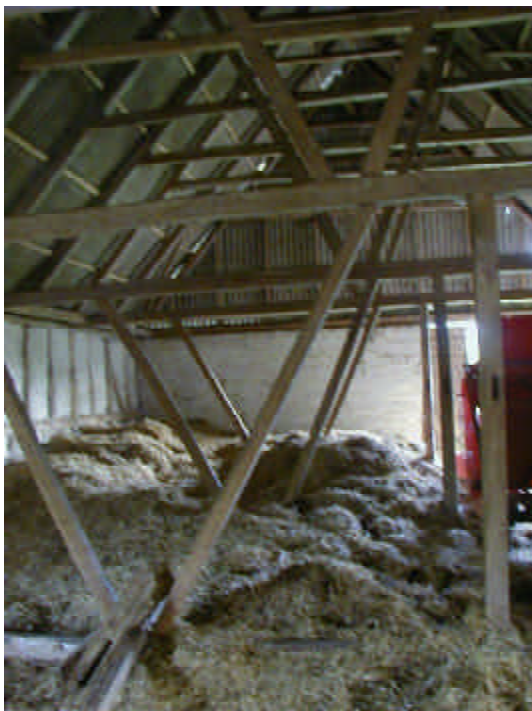
*Ladens østlige ende*

Ladens rum fremstår i dag – (især i østenden) som en let opfattelig, logisk minimalt tænkt tømmerkonstruktion. I vestenden er indbygget to ensilagesiloer – en indvendig og en udvendig af beton. I midten af laden er indbygget en højsilo af træ til korn. De virker på hver deres måde overvældende og spændende, men deres indbygning er sket på bekostning af tømmerkonstruktionen der er skåret væk flere steder med statiske problemer til følge. Ladens østlige del står urørt. Laden er oprindeligt disponeret med et bredt kørerum i hele sydsiden og logulvene i nordsiden. Kørerummet

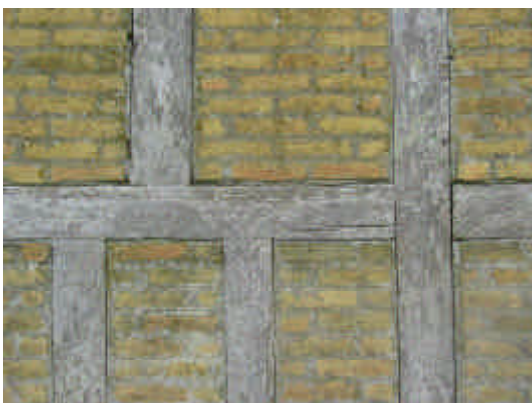
*Nordfacadens egebindingsværk*

Nordsidens taktfaste og ubrudte og ubehandlede egetræsbindingsværk danner med tavlene af gule tegl et lukket hele. Kun et enkelt vindue og to træluger er isat. Især de ubehandlede træluger indgår meget diskret i facaden og forstyrrer ikke den lukkede karakter, der netop er så typisk for en sådan landbrugsbygning.

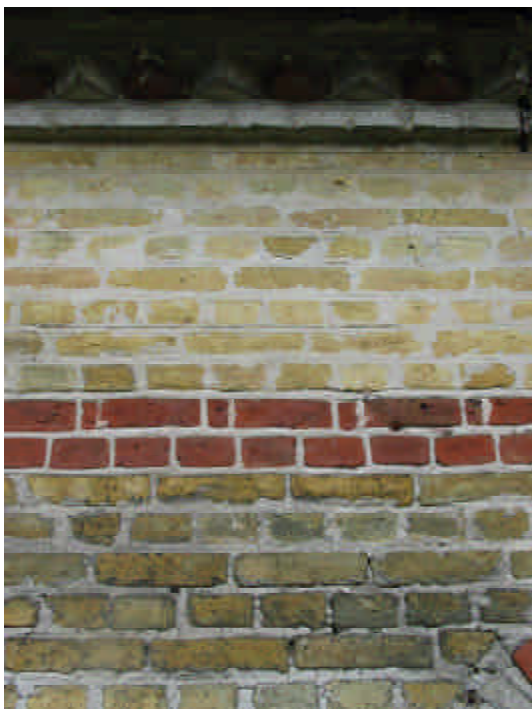
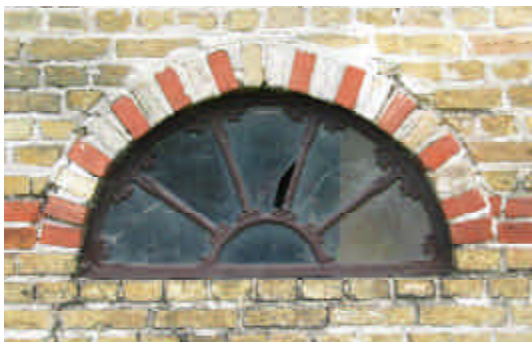
Sydmurens murværk

Fra gårdspladsen opleves ladens symmetriske hovedfacade med blank, grundmuret ydervæg. Porten er flankeret af lisener, ligesom der er lisener mod øst og vest. Murværket, der strækker sig mellem østlænge og vestlænge, er karakteristisk med røde og gule teglsten i nogle vandrette facadebånd og i stikkene over de halvrunde støbejernsvinduer.

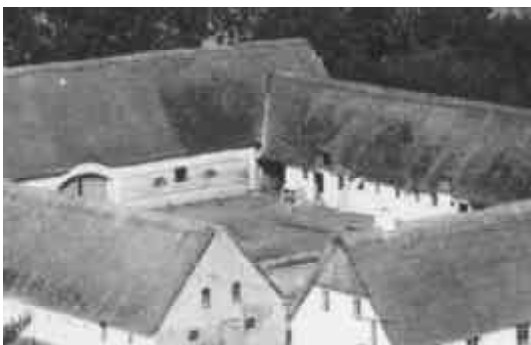
Udsnit af historisk foto fra 1950 - detail af vognport i østlængen

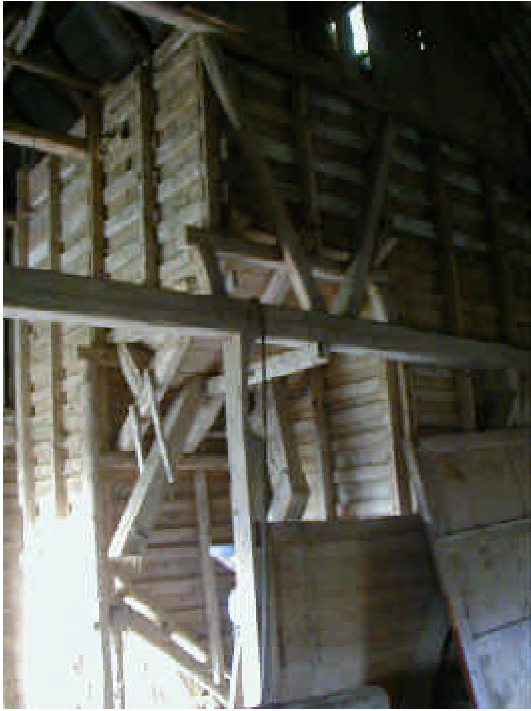
*Primær inspiration: den i laden eksisterende højsilo gør et stærkt indtryk på den besøgende. Dens formsprog søges nyfortolket i nye „kontorsiloer“*

Den indvendige eksisterende betonsilo i vestenden tænkes fjernet da den ikke bidrager tilstrækkeligt rationelt til udnyttelsen af laden. Ligeledes fjernes højsiloen af træ.

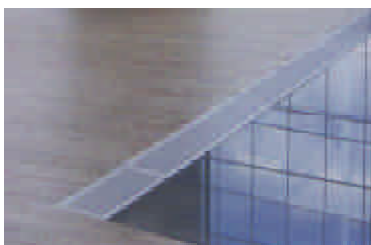
Glasgulv under rytterlys

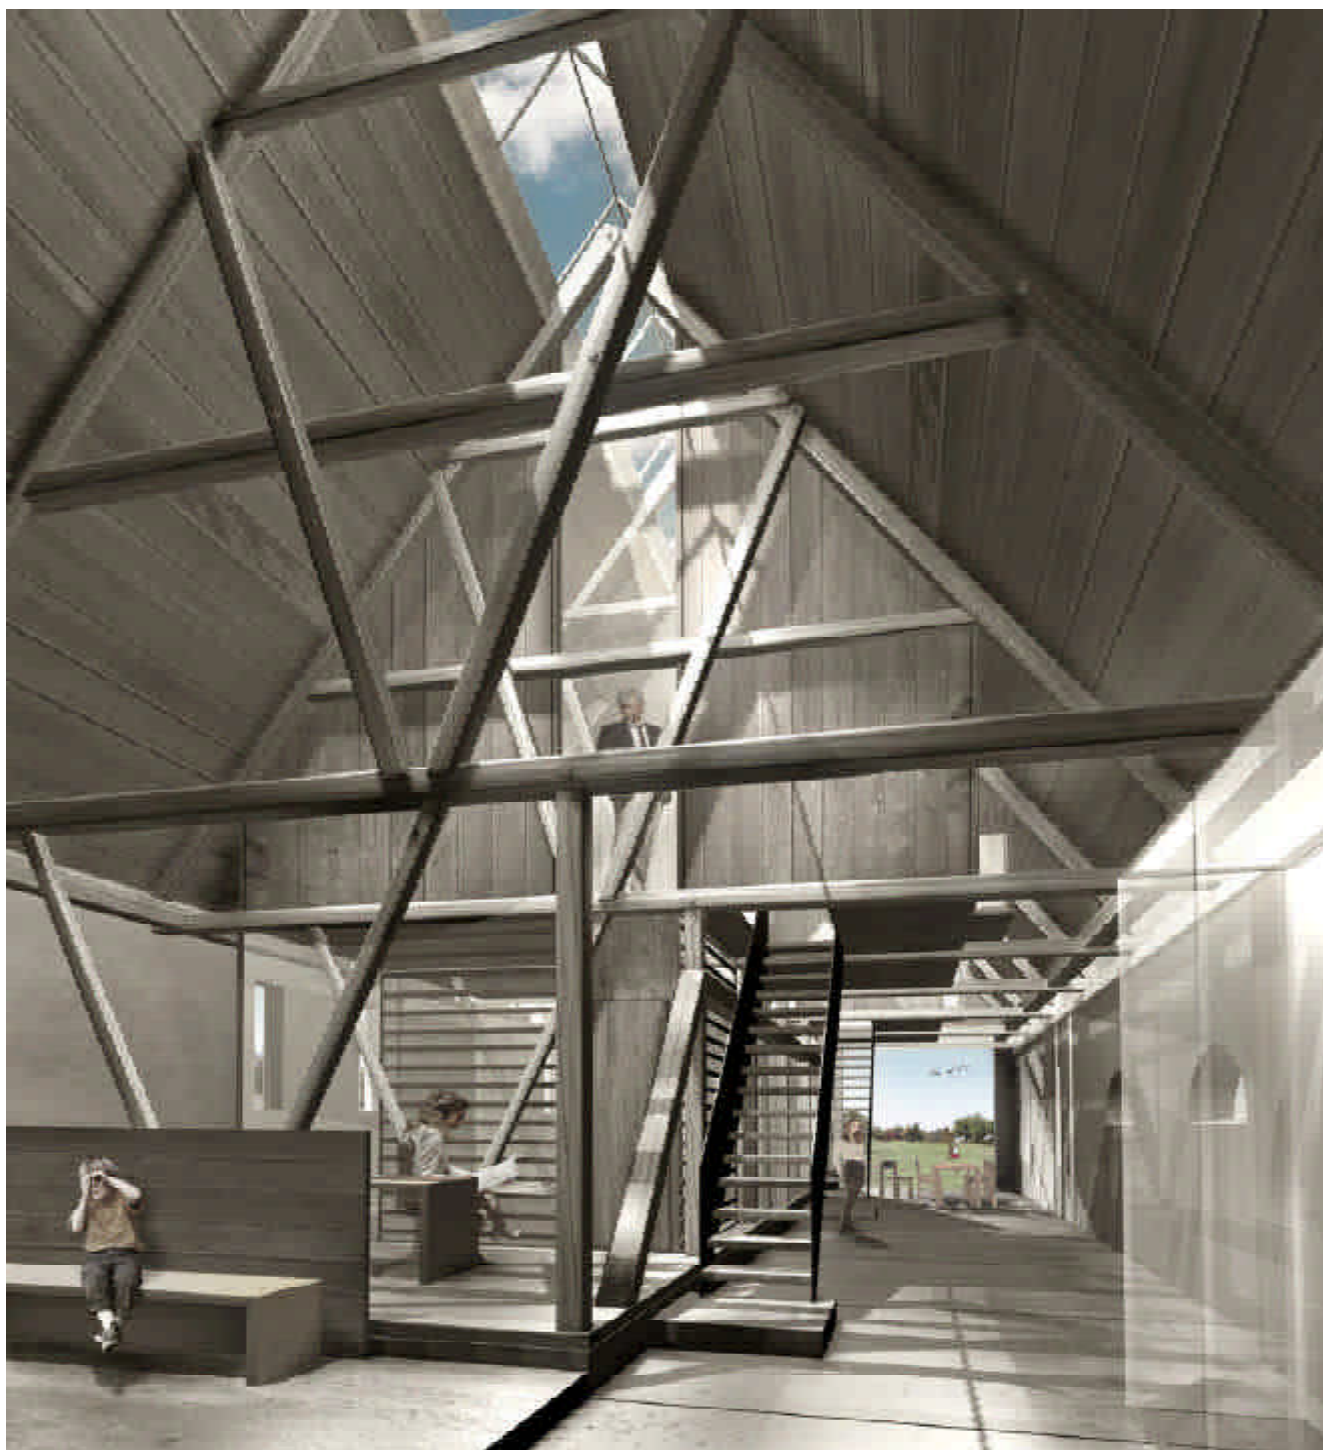
*Perspektiv set fra ladens midte ned gennem køreloen mod øst*

*På lune sommerdage vil man kunne åbne glasportene i øst- og vestgavlen helt - herved opnås en mere intim kontakt med landskabet omkring laden*

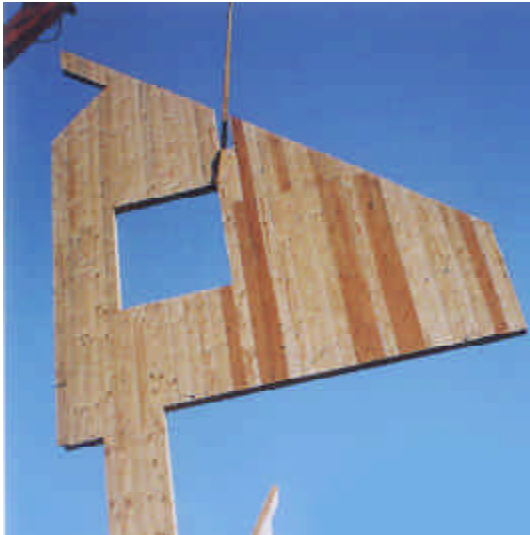
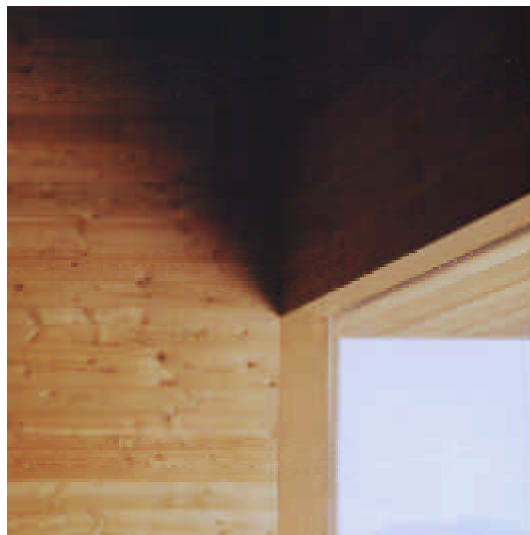
*Massivtræselementer er en tiltalende og måske økonomisk fordelagtig byggeteknik i forbindelse med realisering af kontorsiloerne - spørgsmål om montage skal løses - enten skal elementerne ind af de store porte i laden eller også skal de anbringes med kran når taget alligevel skal omlægges.*

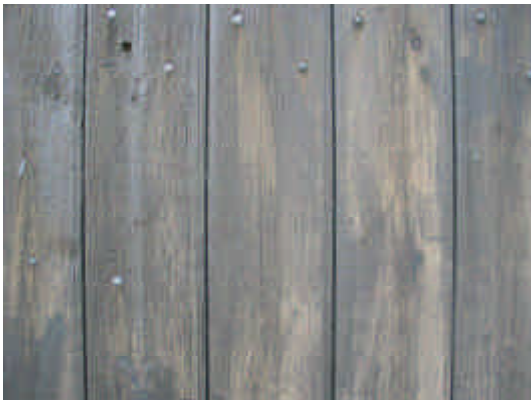
*Egebindingsværket og de eksisterende træluger smelter diskret sammen og danner et lukket hele - udsnittet af den eksisterende port i vestgavlen viser at træværket både er smukt ældet og i god stand - det inspirerer til projektets materialevalg*

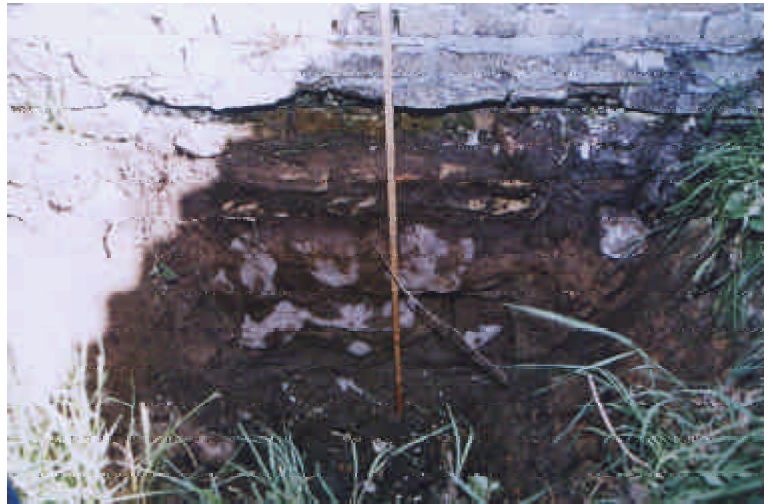
*Ladens sydfacade - østlige del*

Bortset fra tryksskader fra de opmagasinerede planteafgrøder kombineret med rådgangreb på trækonstruktionerne, samt de mange sprængninger i murværket fra facadeankernes rustekspansion fremstår bygningen rimelig stabil og uden væsentlige sætninger i fundamenter. Gavle og tilhørende gavltrekanter er dog af den konstruktion, som fik mange skader under stormen i 1999 og bør derfor forstærkes ved restaureringen.

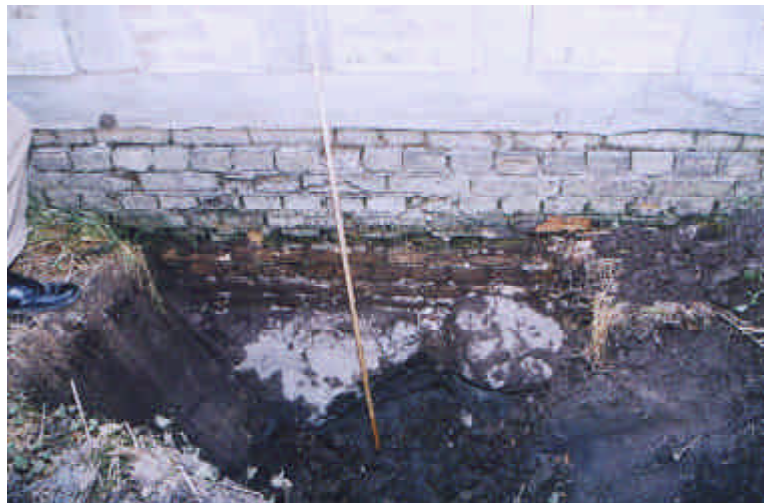
*Ladens nordfacade - østlige del*

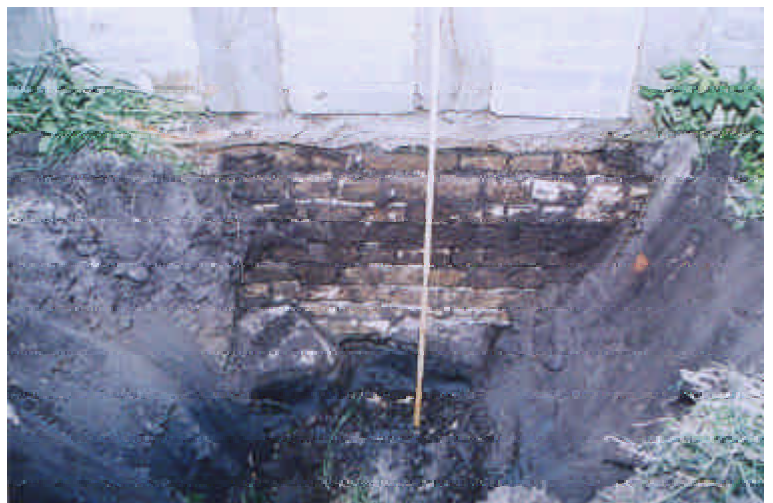
*Ladens nordfacade - vestlige del*
