ANNEBERGPARKEN

Transformation
BYMÆSSIG FORTÆTNING

TRANSFORMATION OG RESTAURERING, ADDITION

ANNEBERGPARKEN, EFTERÅR 2017

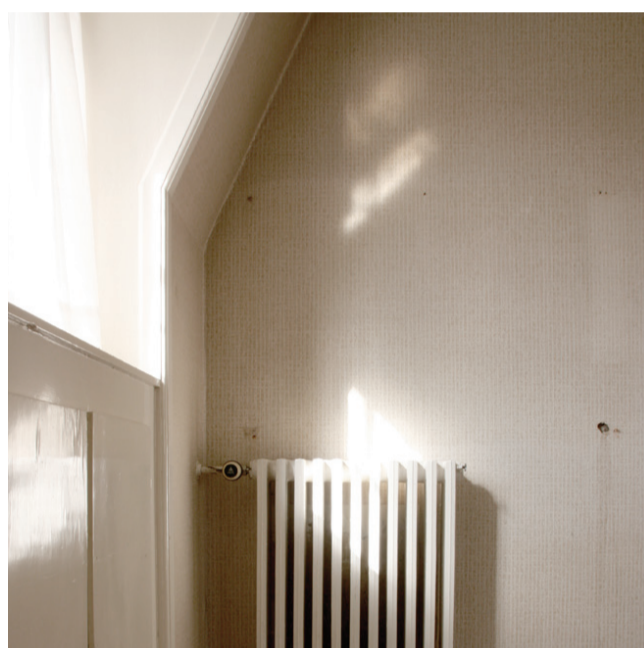
Lysindfald i værelse på 1. sal i overlægeboligen.
Foto: Pernille Hornung Bahn

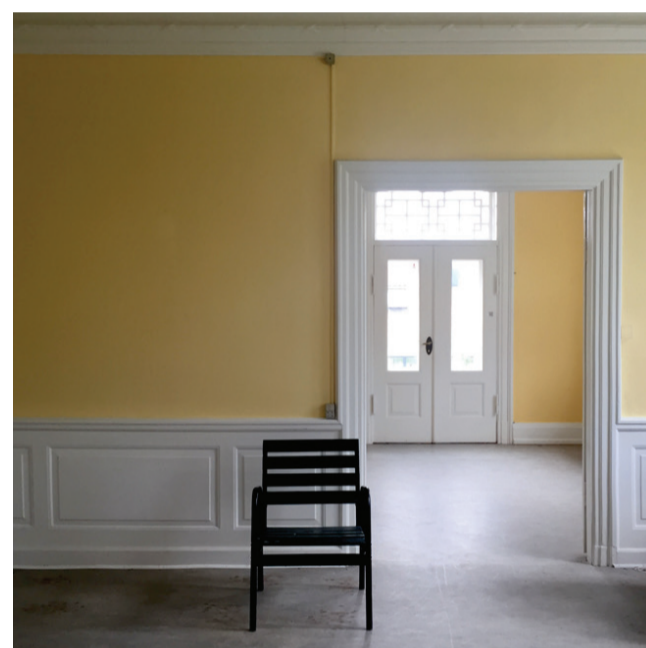
Gennemstrømmende lys og internt forbundne rumligheder i overlægeboligen.
Foto: Pernille Hornung Bahn

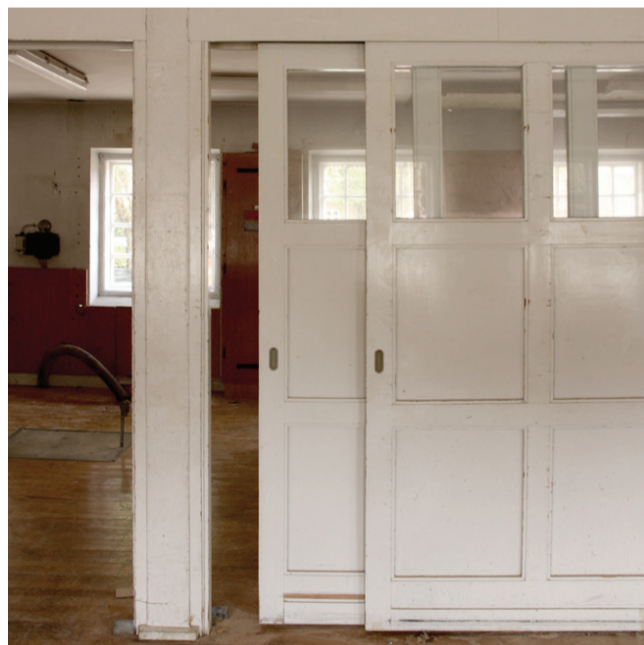
Skydedøre i værkstedsbygningen. Disse kan være originale.
Foto: Pernille Hornung Bahn

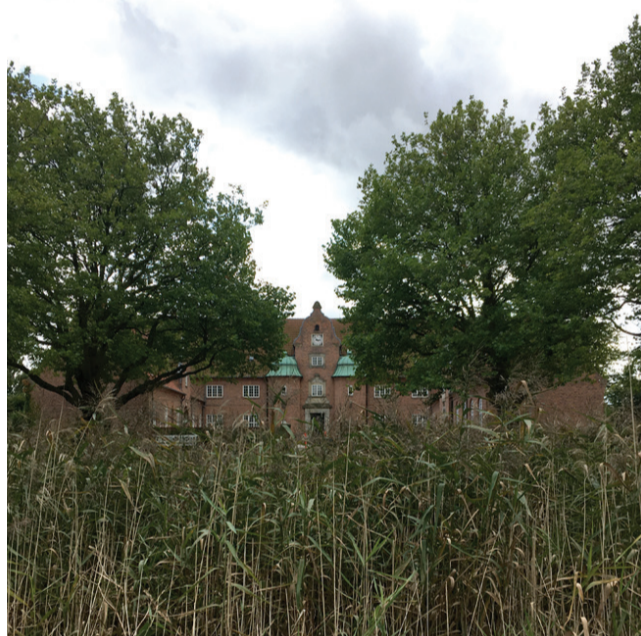
Administrationsbygningen set fra Grønnegården med dammen i forgrunden.

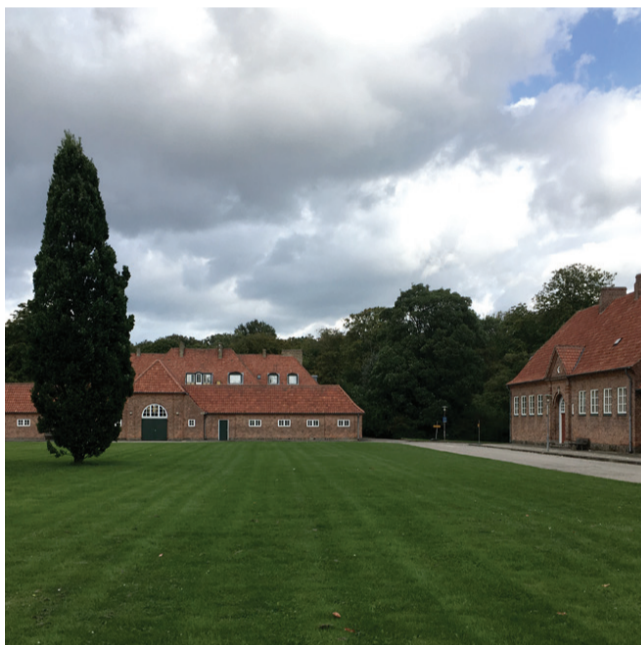
Grønnegården med den store veltrimmede græsplæne, som den ser ud i dag.

Grønnegården var oprindeligt tænkt som en barokhave med en dam, men fremstår ikke helt sådan dag. Ved Grønnegården har bygningerne - trods deres helhedspræg - hver sit individuelle udtryk betinget af de funktioner, bygningerne hver især skulle indeholde.

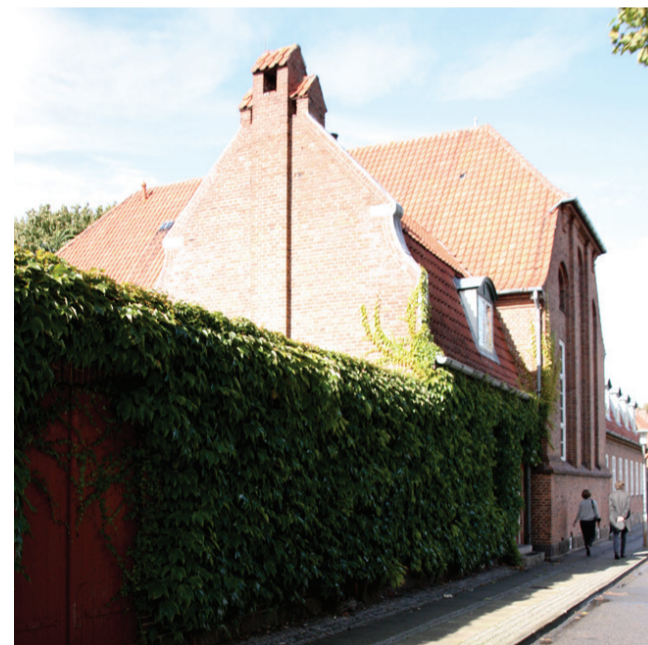
Festsalen, hvis volumen rejser sig fra værkstedsbygningen i forgrunden og understreger bygningsfunktionernes hieraki. Fotos: Pernille Hornung Bahn

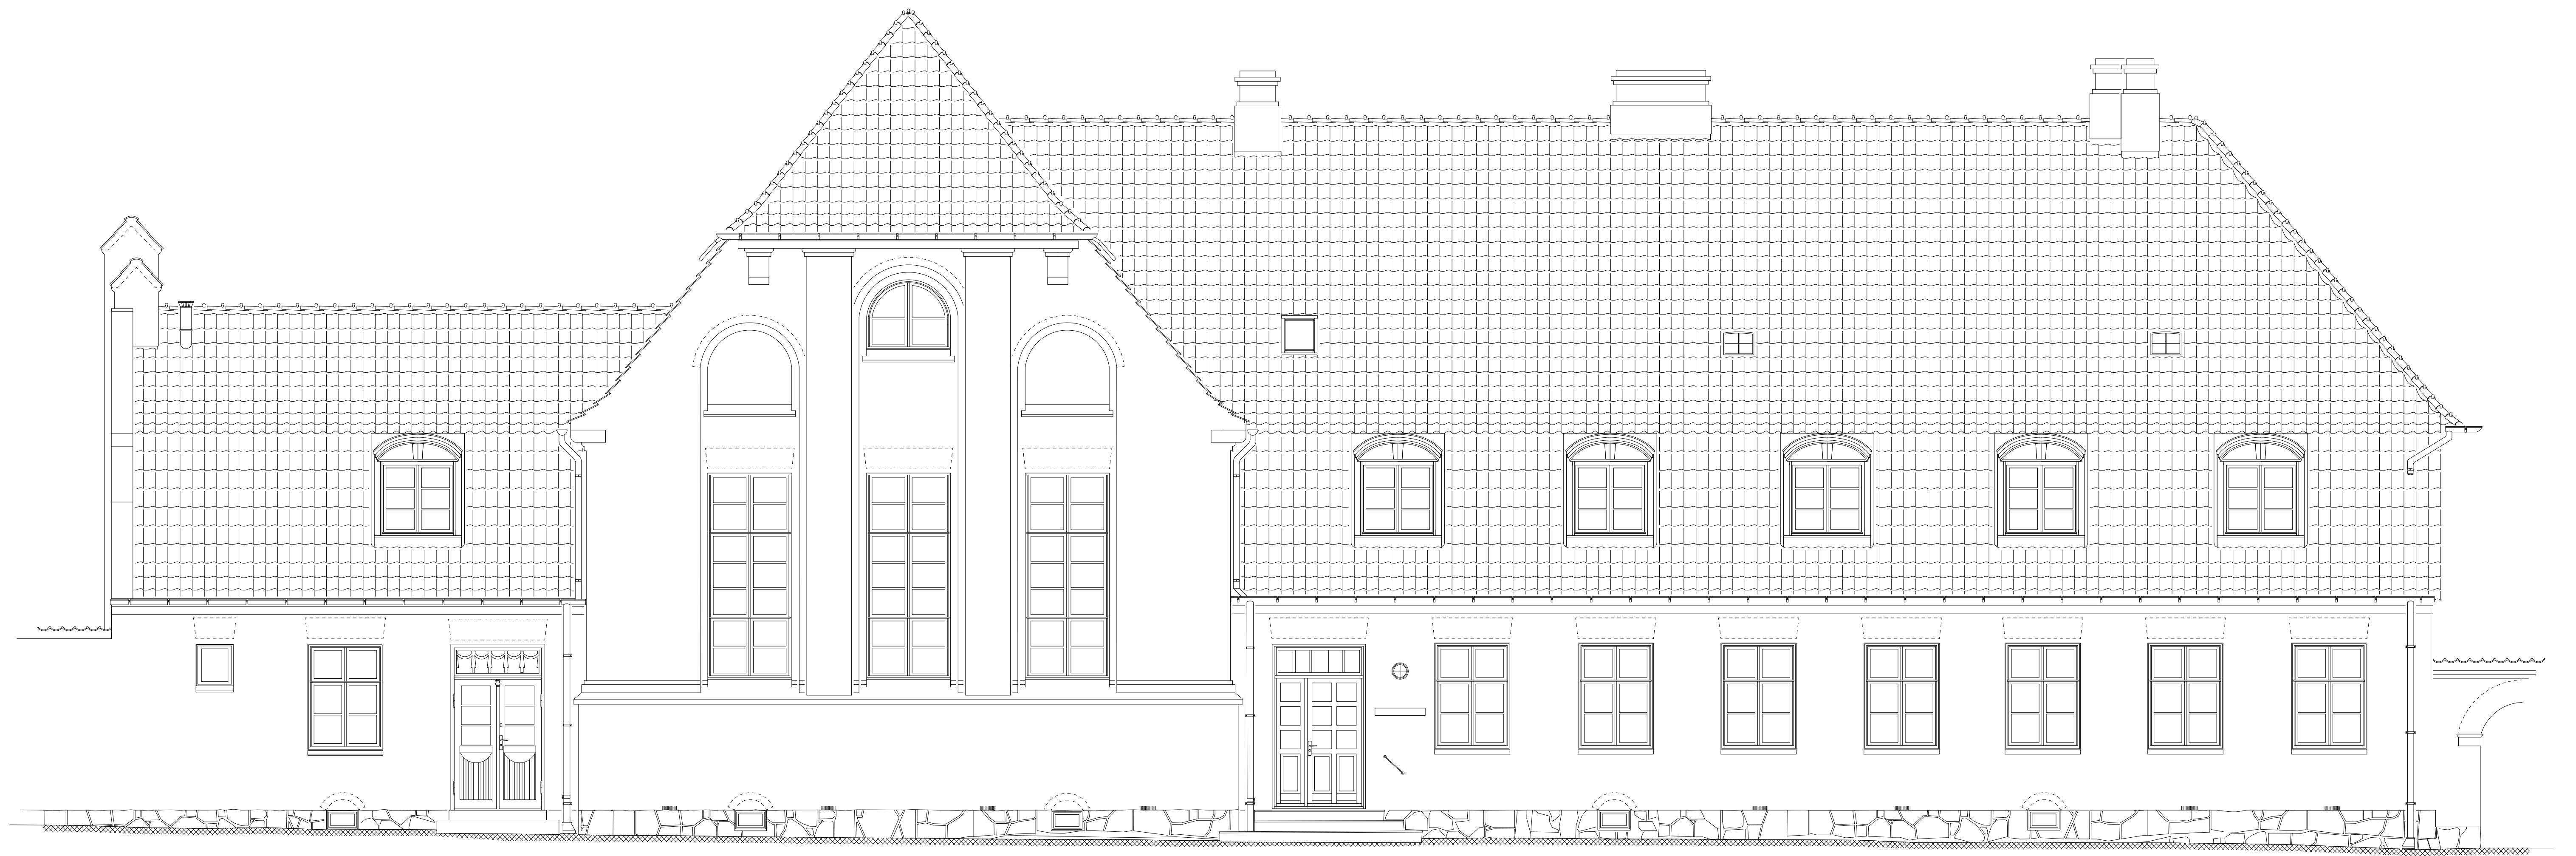
Art Opmåling
 Emne Opstalt
 Mål 1:50

Dato 20.09. - 29.09.2017
 Opmålt af Gustaf Bjørn Salling
 Mikkel Kjerholm
 Esben Siemmann
 Sander Slette Haugli

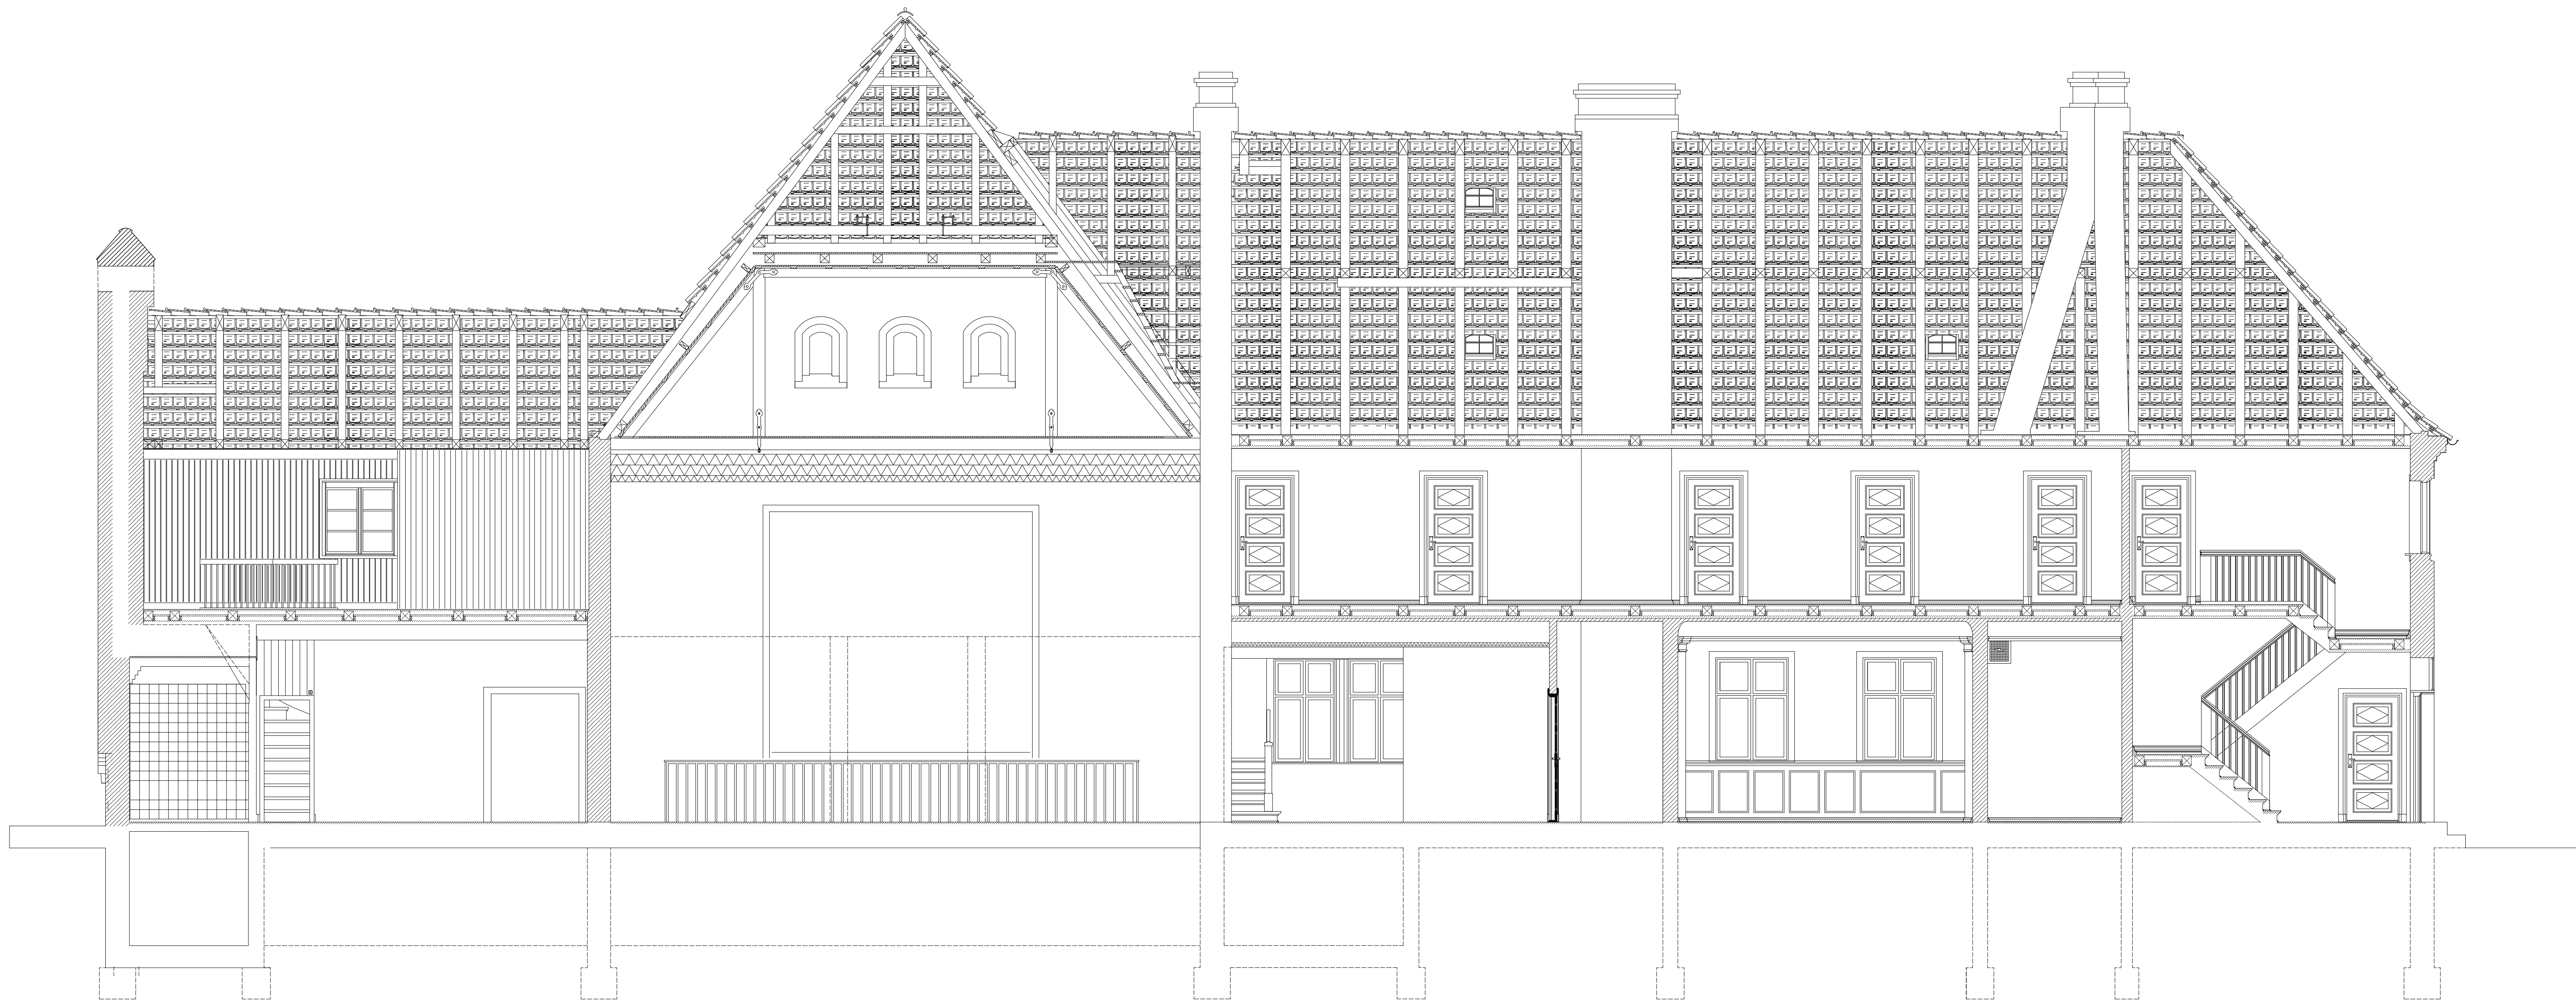
Transformation
 Arkitekt Kristoffer Varming
 Bygning Farsamlingsbygningen
 Adresse Anneberparken XX
 3060 Nykøbing Sj.
 Airstal 1913 - 1915
 Art Opstilling
 Erhverv 5mt
 Mål 1:50
 Dato 06.10.2017
 Opmålt af Anders, Carl, Christoffer, Espen
 Frederik, Gustav, Simon

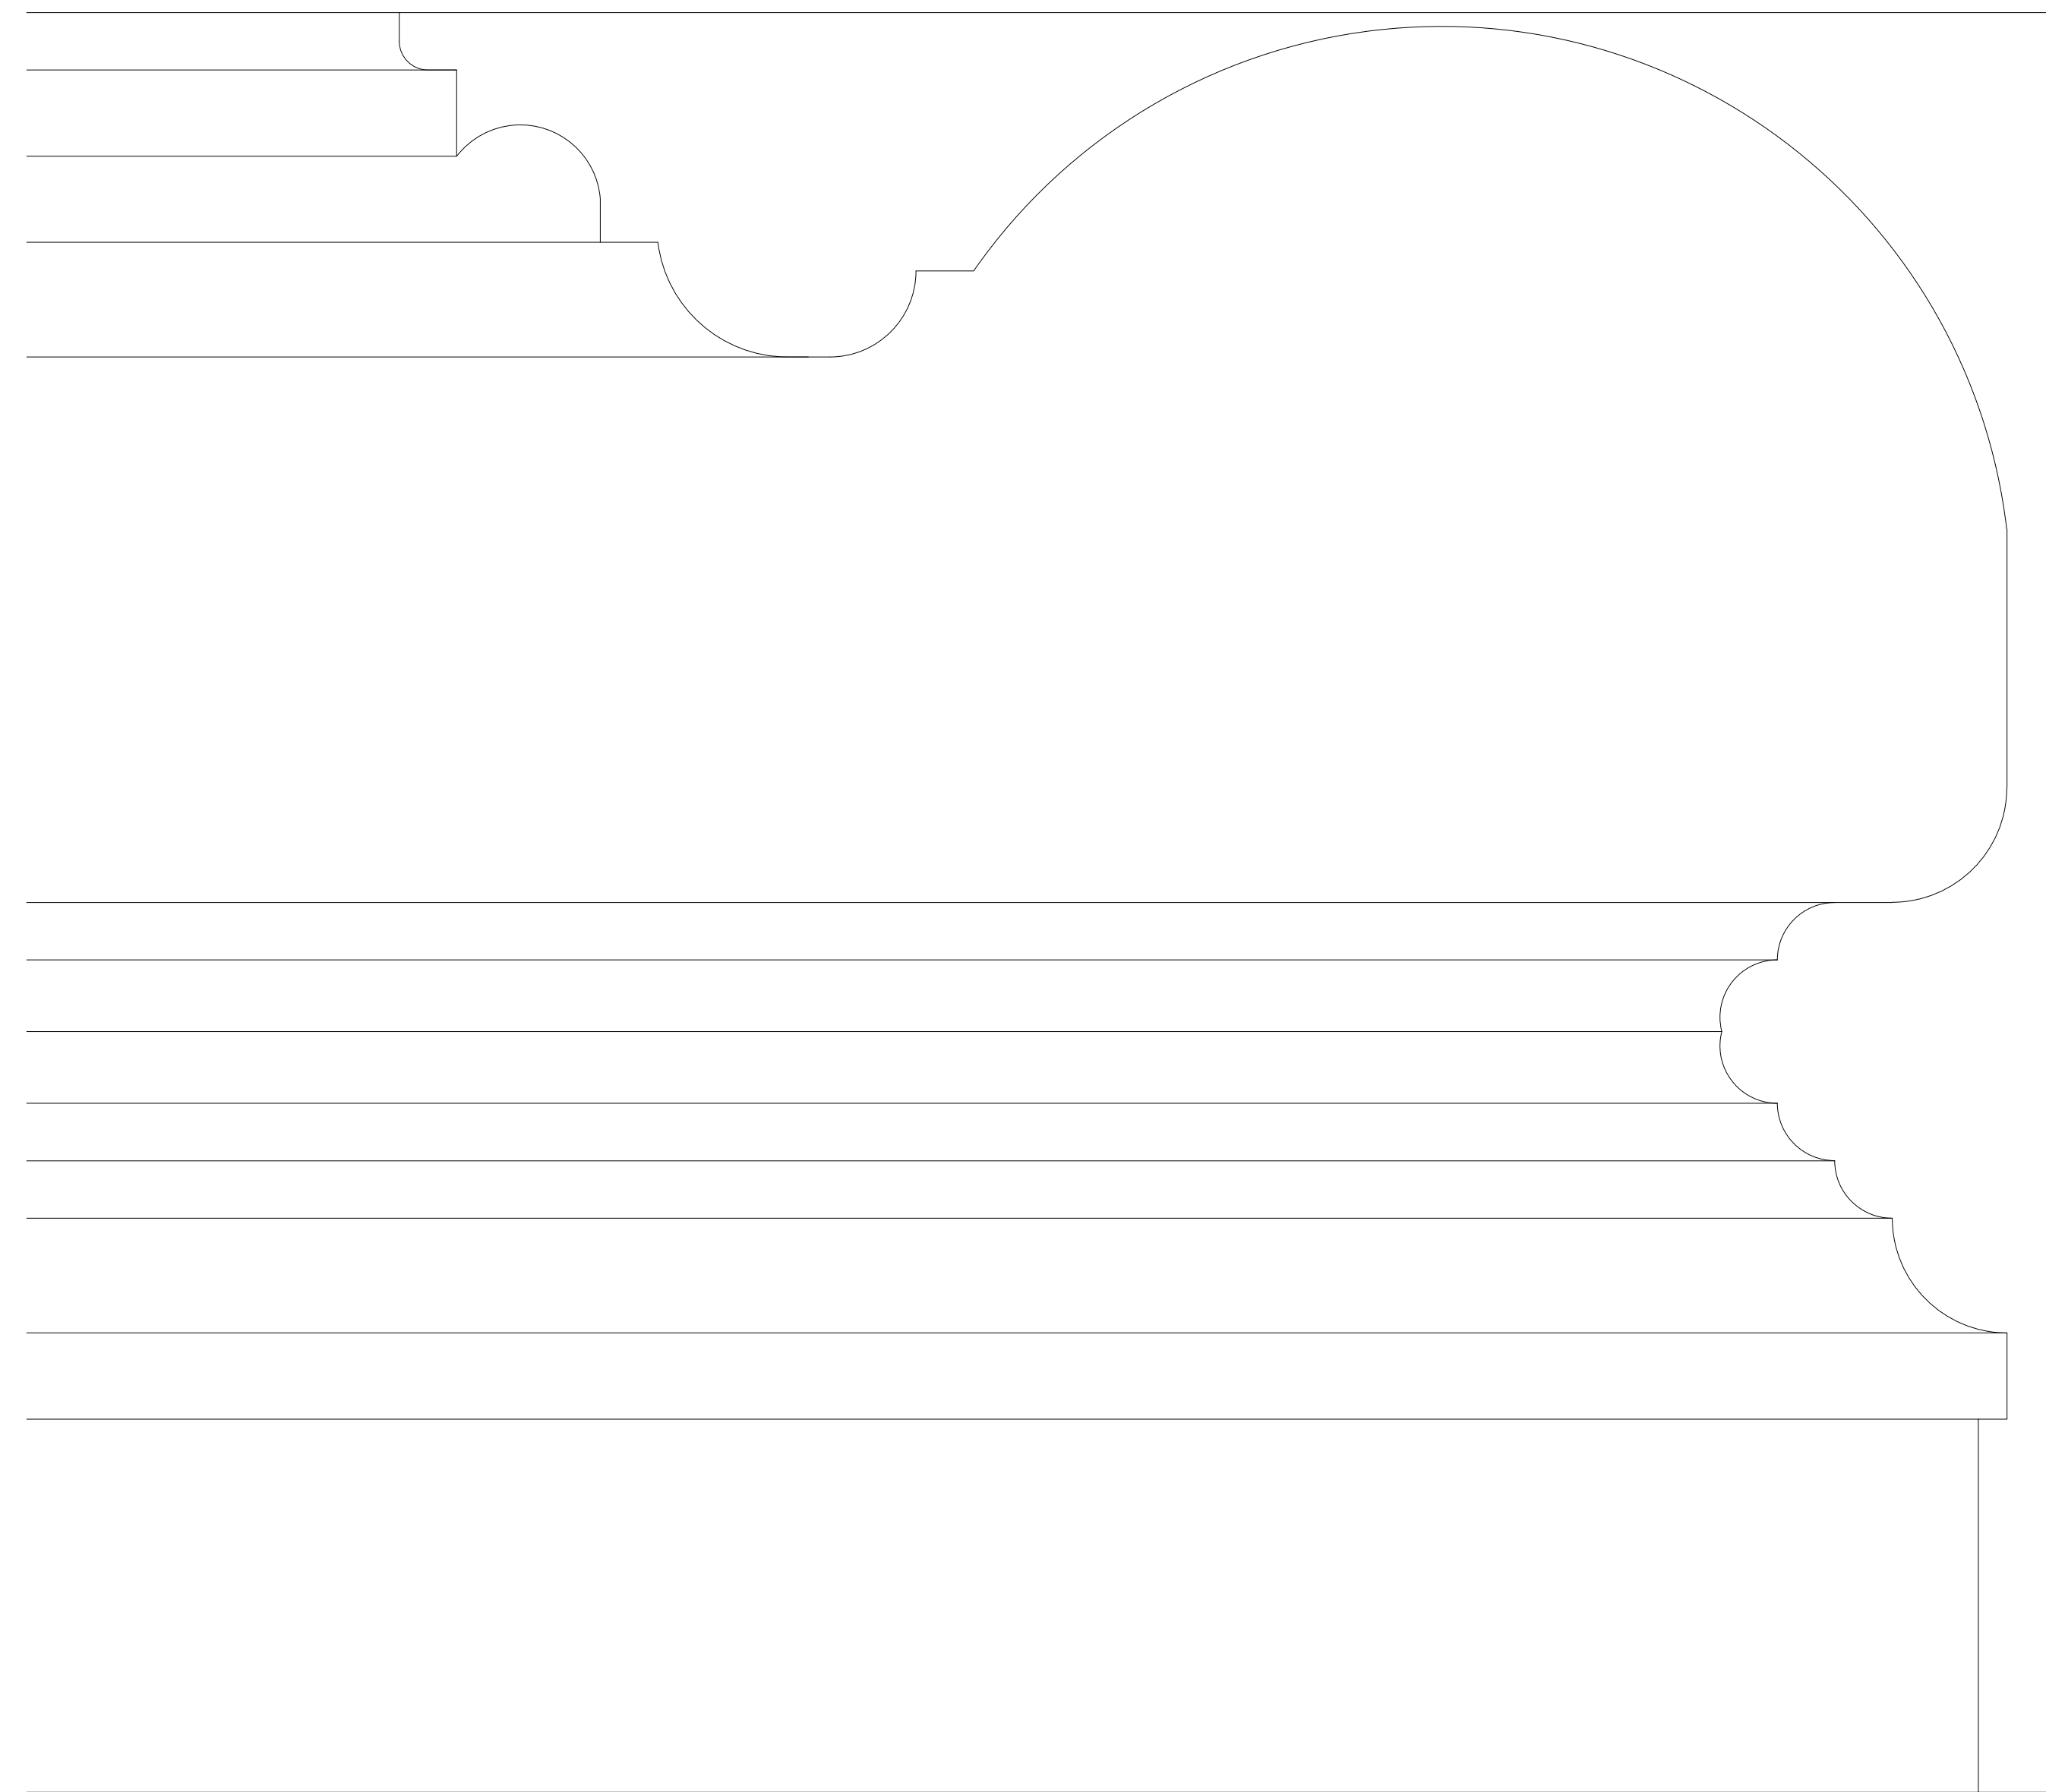
Arkitekt Kristoffer Varming
Bygning Lægeboligen
Adresse Anneberparken 33
3060 Nykøbing Sj.
Årstal 1915

Art Opmåling
Emne Oppriss kvist
Mål 1:10
