Tækkede byggningsfacader til den grønne omstilling

CO₂-neutral brandsikring af tækkede lodrette flader

MUDP Rapport

November 2023

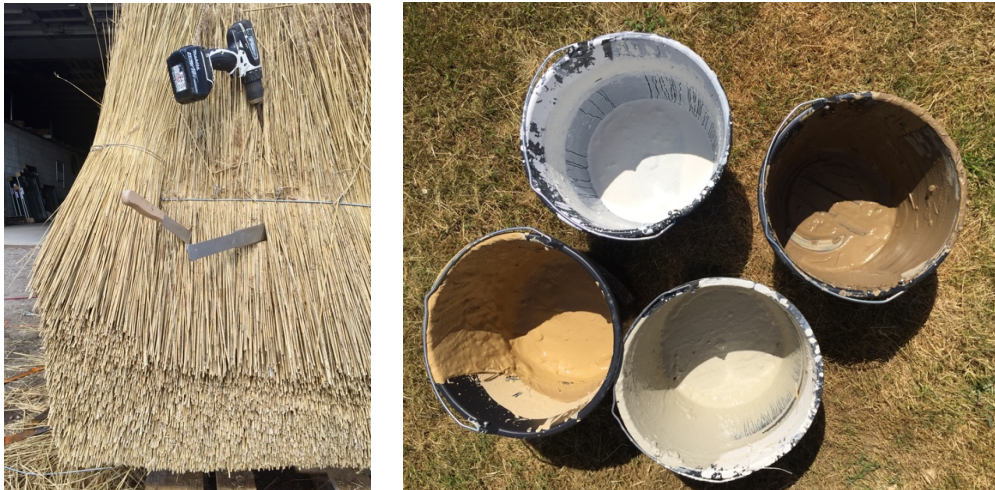
Figur 1. Tv. Lodret tækning udført ved Tækkedagen i Glamsbjerg, sept. 2019. Th. forskellige mineralske imprægneringstyper; ler, lerkløber, kalk og kaolin. Foto: Anne Beim

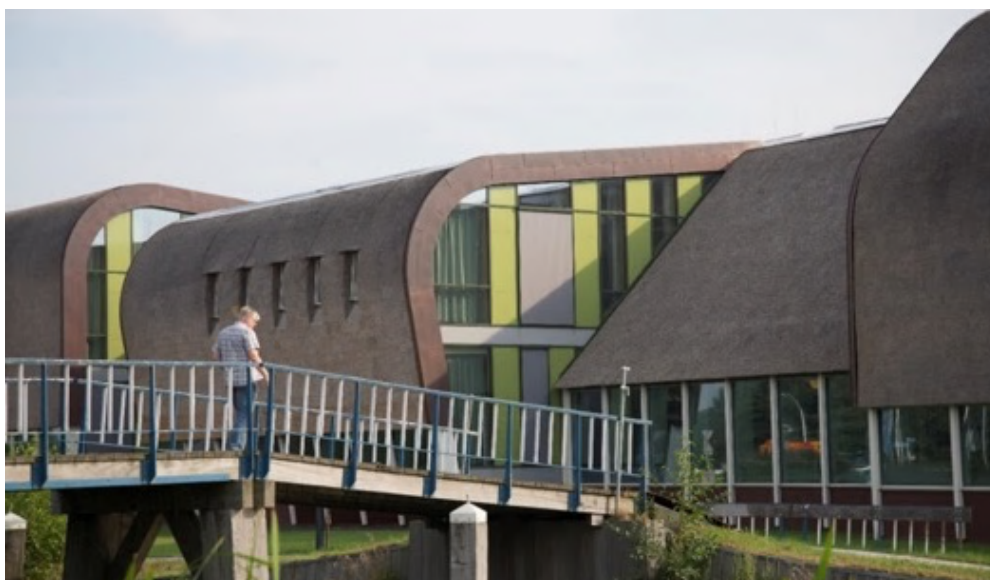
Figur 2. Rådhus i Midden-Delfland, Holland (2012). Rådhuset består af 5 bygningsvolumener, alle med tækkede facader. De flade tage er dækket af sedum.

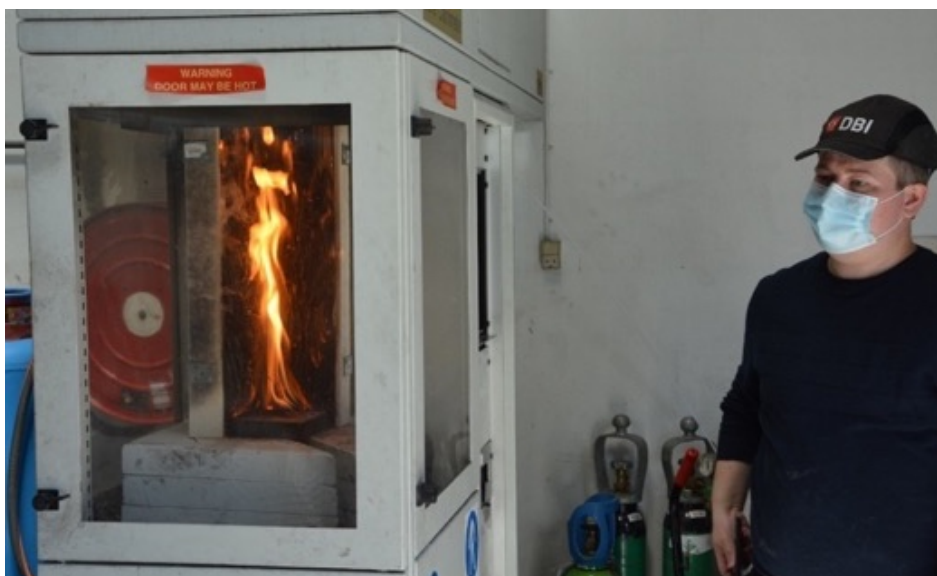
Figur 4. Her ses brændkammeret til Mini-SBI test med Mads Hohmann fra DBI, som stod for at eksekvere brandtestene. Foto: Jørgen Kaarup

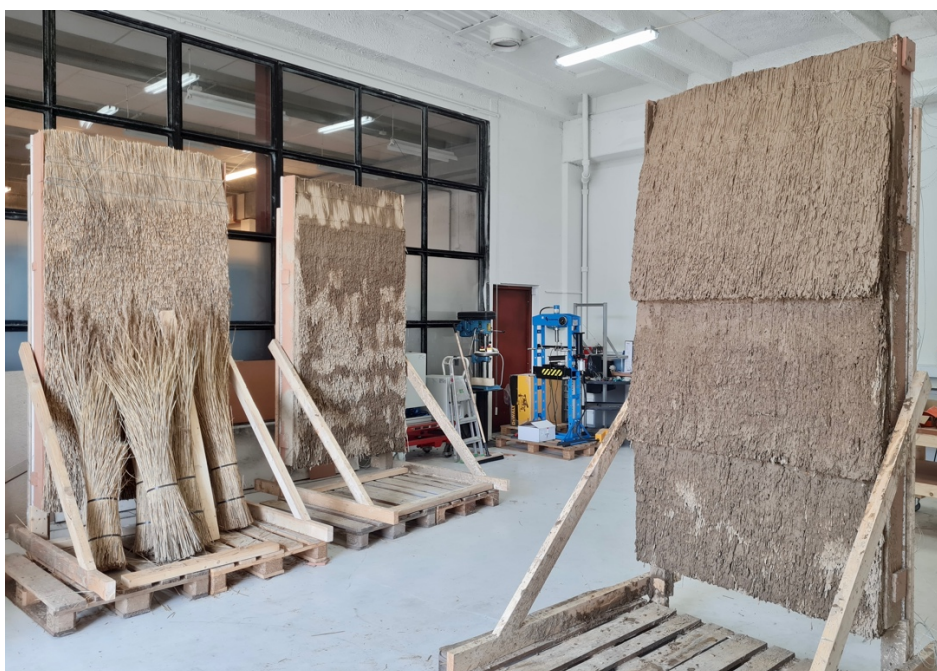
Figur 5. Her ses de tre fuldskala – testemner. Foto: Thorbjørn Lønberg Petersen

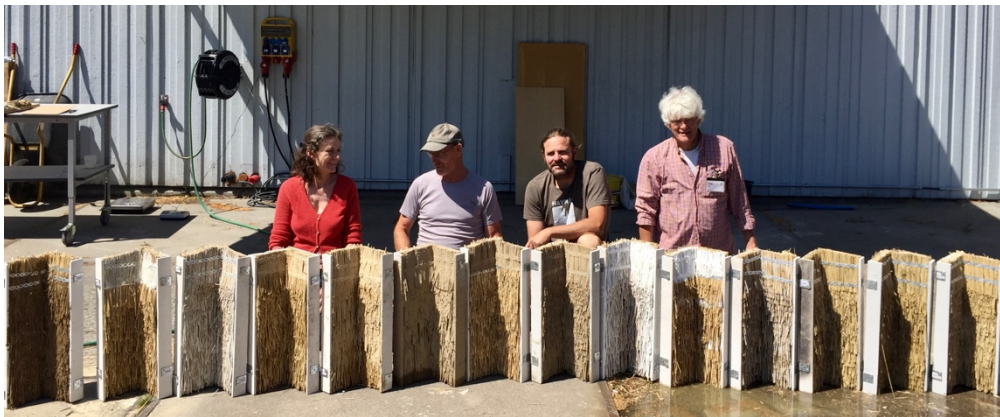
Figur 7. 'Før og efter' af de 14 Mini-SBI brandtest med imprægnerede lodret tækkede flader. Foto: Anne Beim

- "Det er tydeligt at de tre imprægneringstyper med ler: sprøjtet moræneler, dyppet lerkløber og dyppet moræneler/ammoniak klart adskiller sig fra resten af feltet. De har sammenlignelige brandtekniske egenskaber med det udvalgte klasse B referencemateriale." ¹⁵

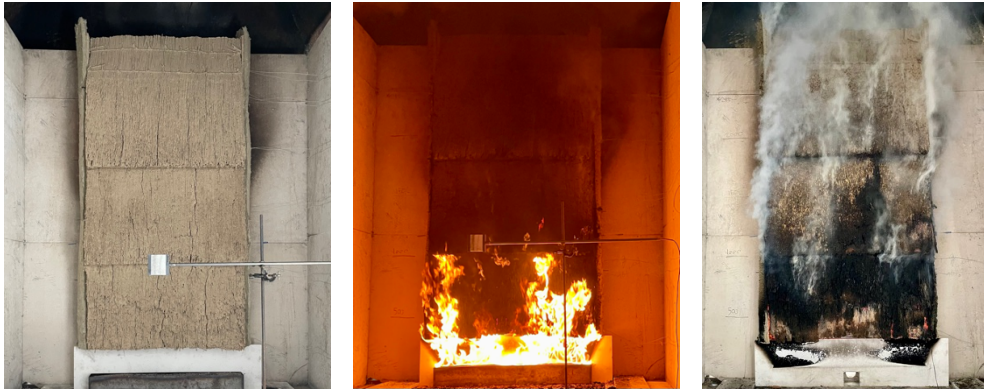
Figur 8. Fuldskala testemne med påsprøjtet ler, der også havde indbygget plader af ler mellem lagene af strå. Før, under brandprøvning og efter 30 min. Foto Anne Beim

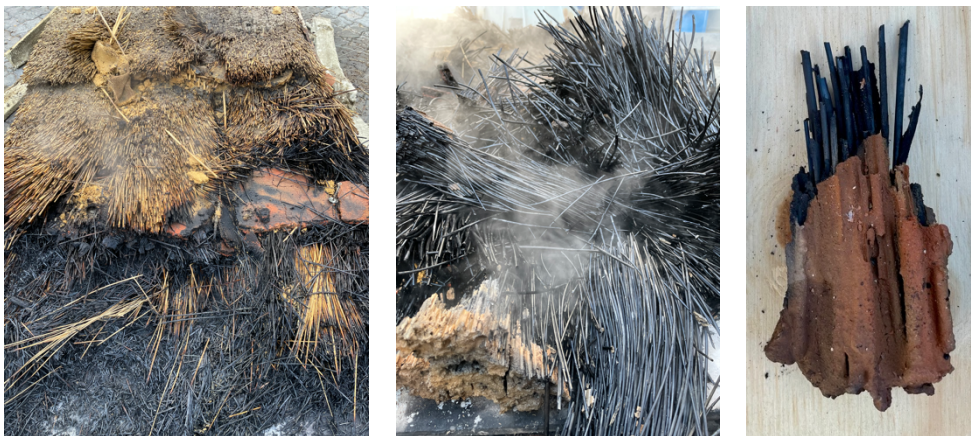
Figur 9. Forkullede tagrør bundet i lerjordens brændte keramiske form – fund af rester efter brandtest. Foto Anne Beim

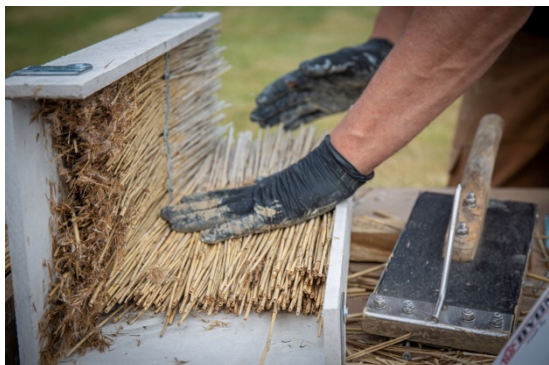
Figur 3. Samling af emnet

Prøveemnerne blev opbygget af kalciumsilikatplader, som var fastholdt med stålvingler. Behandling med forskellige imprægneringstyper blev udført under tækkeprocessen. Følgende er udvalgte billeder af prøveemnerne.

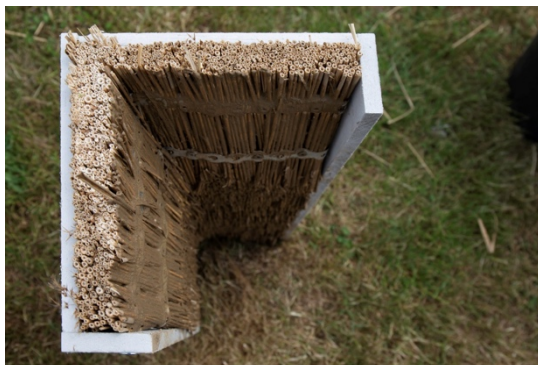
Figur 4. Færdigbygget emne

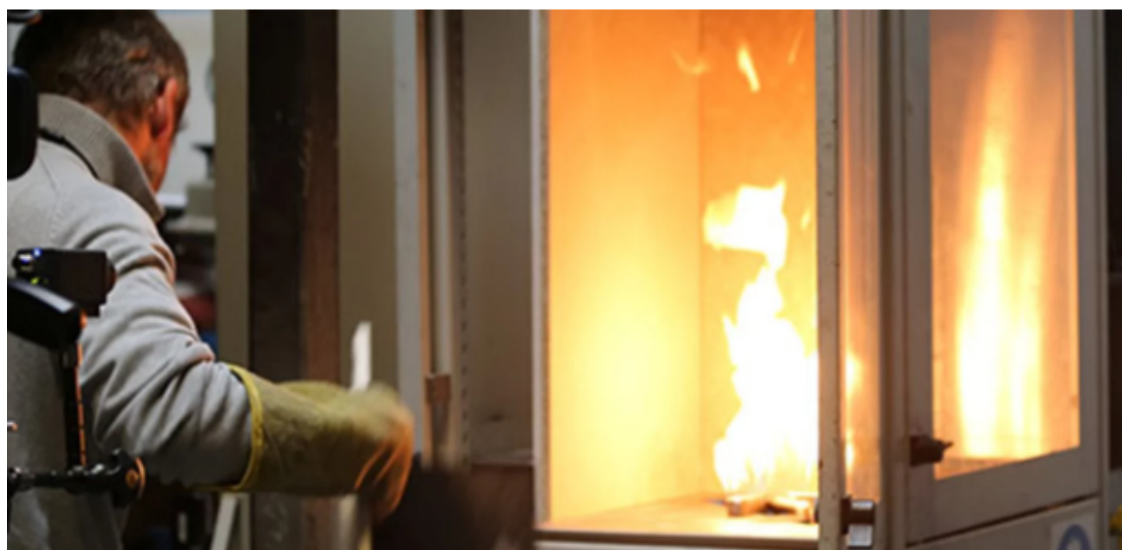
Figur 5. Mini-SBI-apparat

Efter fremstillingsprocessen blev emnerne lagt i konditioneringsrummet for at opnå fugtlige-vægt for alle emnerne inden test. Dette bliver også gjort i forbindelse med andre SBI-tests. Selve testen foregår ved, at emnerne bliver placeret i Mini-SBI-apparatet (figur 5) og bliver eksponeret for en diffusionsflamme fra en gasbrænder med effekt på 7,5 kW. Efter 11 minutter slukkes gasbrænderen og emnet tages ud.

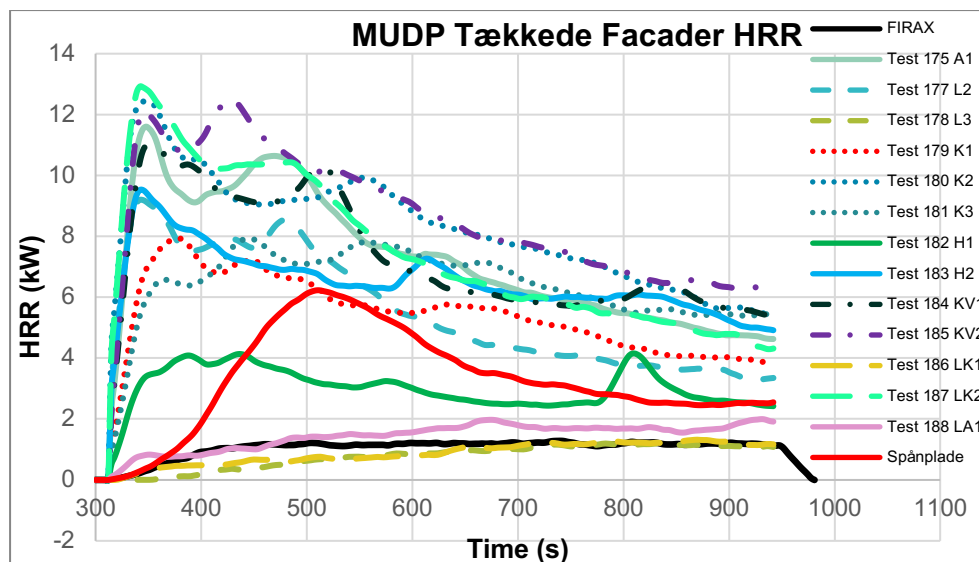
Figur 6. Heat Release Rate Kurve

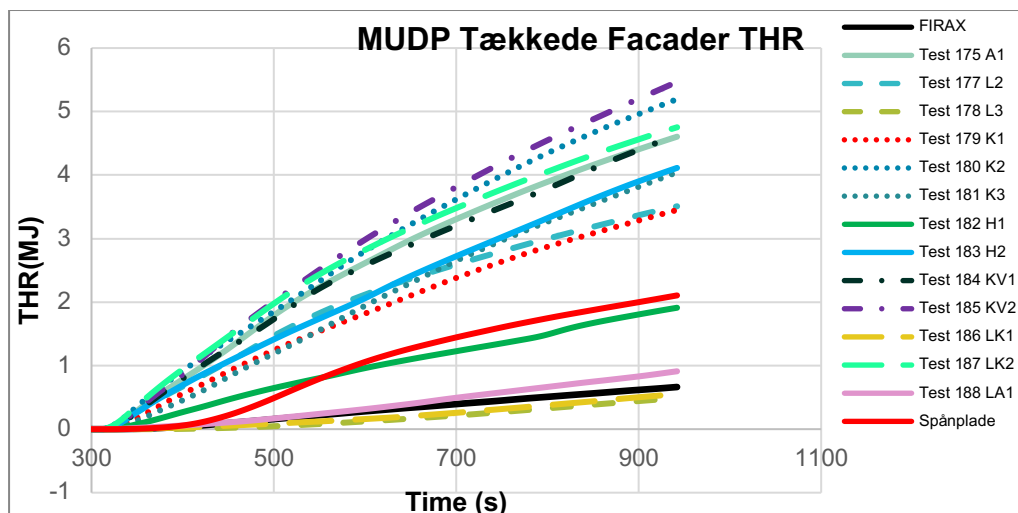
Figur 7. Total Heat Release Rate kurve

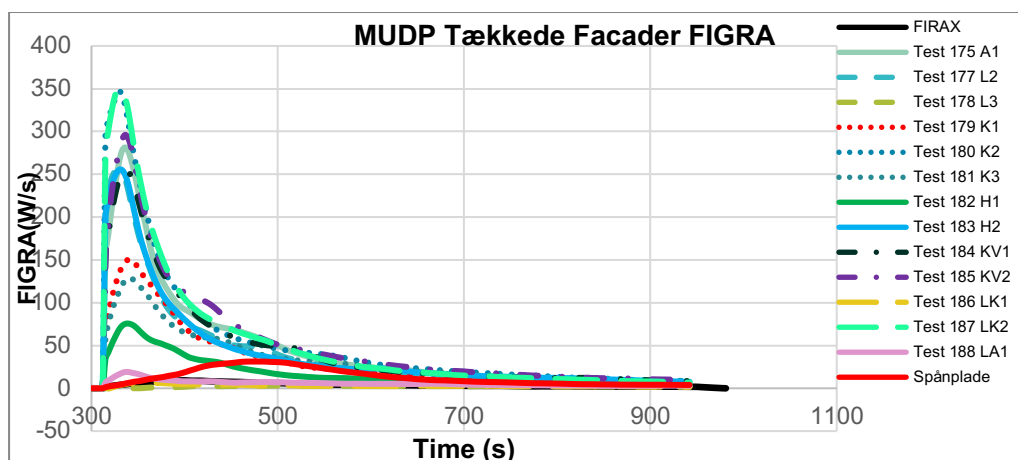
Figur 8. FIGRA kurve

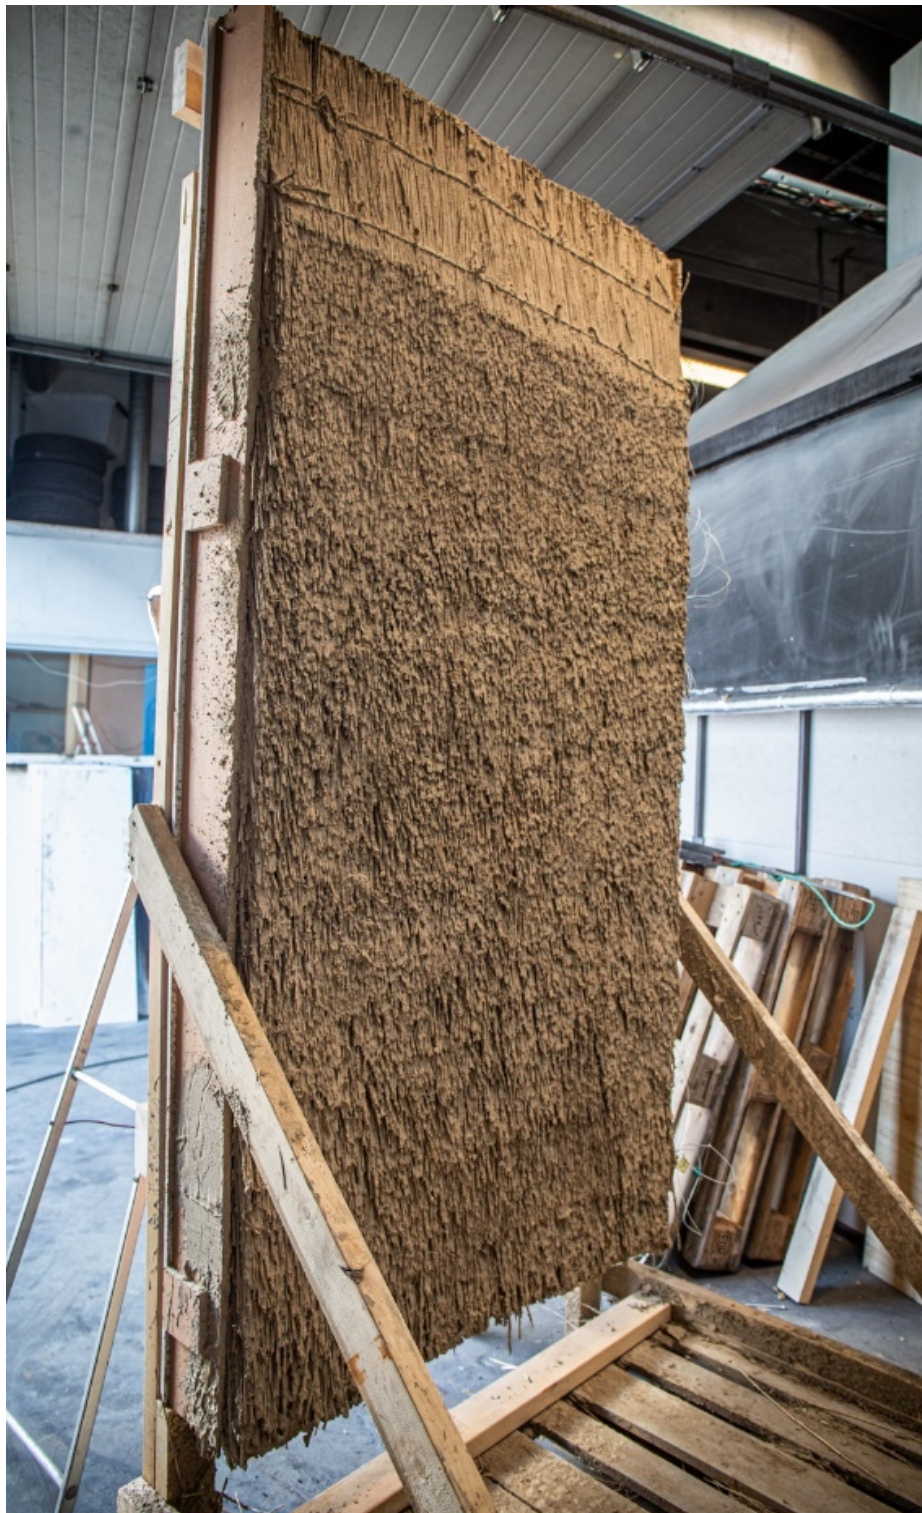
Figur 11. Testemnet med sprøjtet moræneler

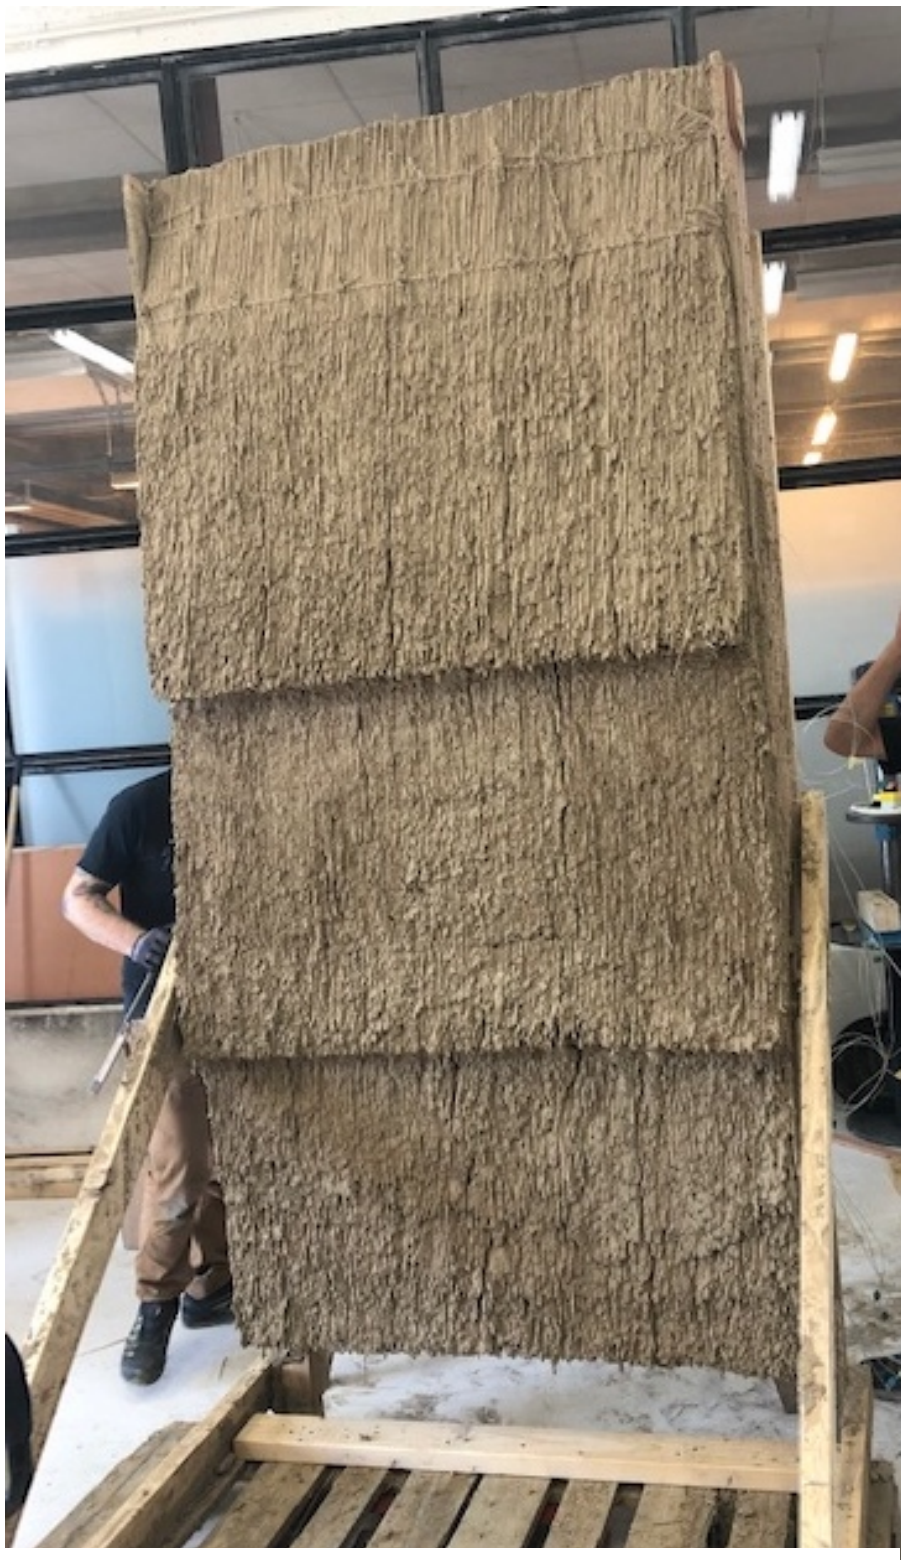
Figur 12. Testemnet sprøjtet med moræneler og med indbyggede lerplader

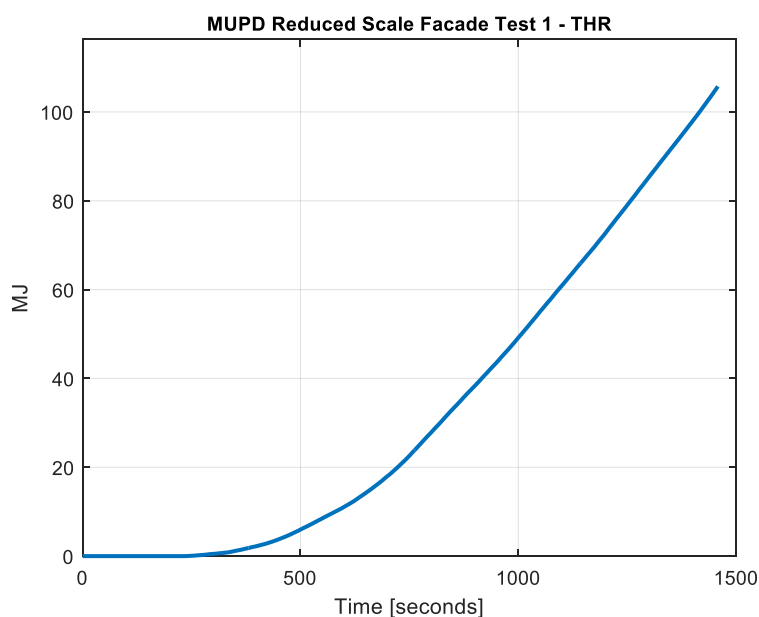
Figur 13. Total Heat Release (THR)

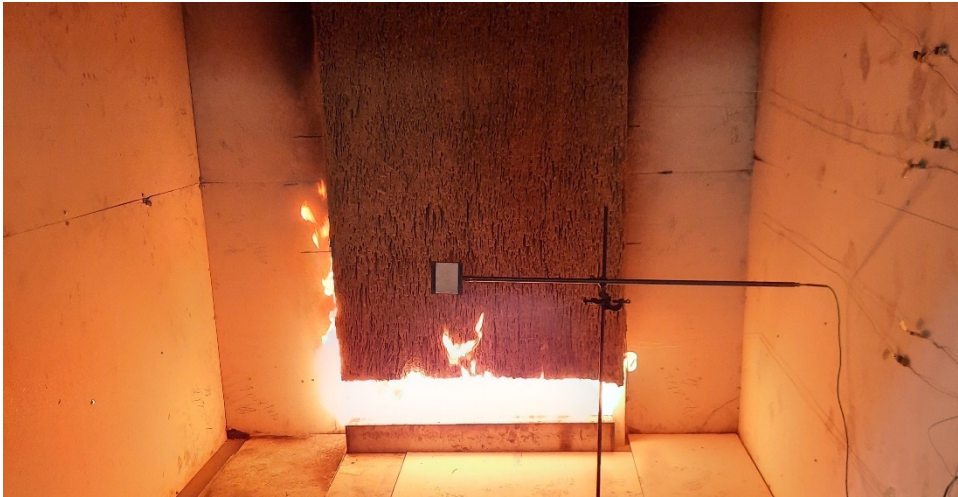
Figur 15. Flammerne antænder bagvedliggende konstruktion

Skorstenseffekten suger ilden bag om emnet og udvikler kraftig varme, der brænder konstruktionens bagplade væk. Emnet varmpåvirkes nu fra 2 sider, og Thermo elementerne, der er monteret på opstillingens bagside, viser meget høje temperaturer. Testen må derfor antages at være mangelfuld og al data der udledes fra denne, er indikativ og vejledende. Dette skyldes at testemnet ikke var brandsikret med isolering mellem testemnet og brandkammerets bagvæg.

På grund af den mangelfulde opstilling, er det svært at konkludere på resultaterne. Skorstens-effekten bag emnet gjorde at flammerne blev trukket om på bagsiden af testemnet, hvilket reducerede brandpåvirkningen op ad testemnets forside (se figur 15). Efter slukning er det tydeligt at stråene er antændt i bunden fra bagsiden, hvor der har været varmest, og forkullet hele vejen igennem emnet.

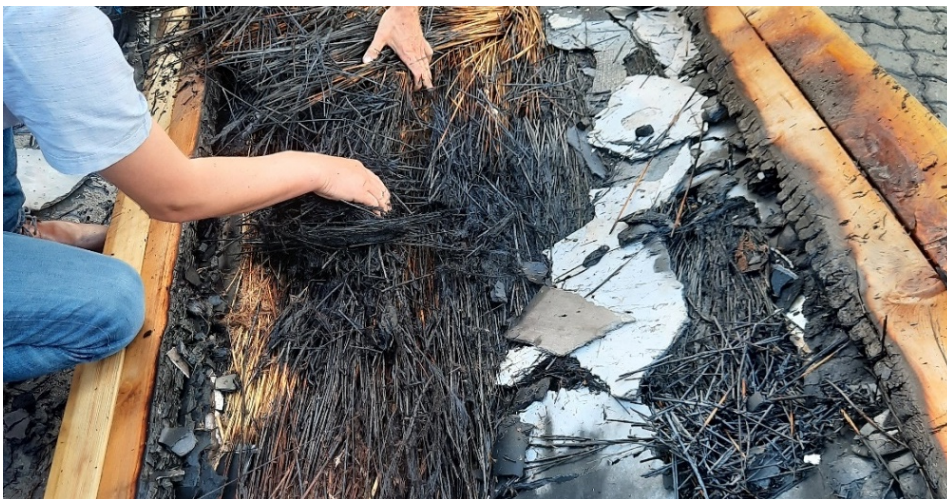
**Figur 16. Undersøgelse efter testen, der vises bagsiden af emnet, hvor vi ser at bagbe-
klædning har været eksponeret.**

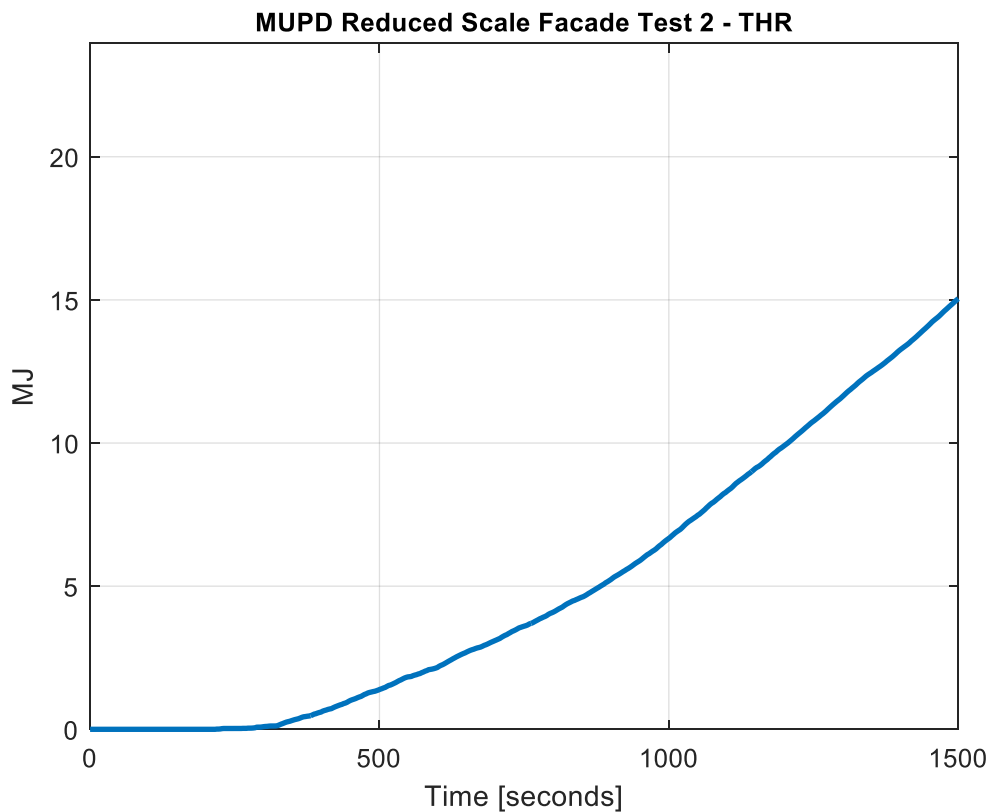
Figur 17. Total Heat release Rate

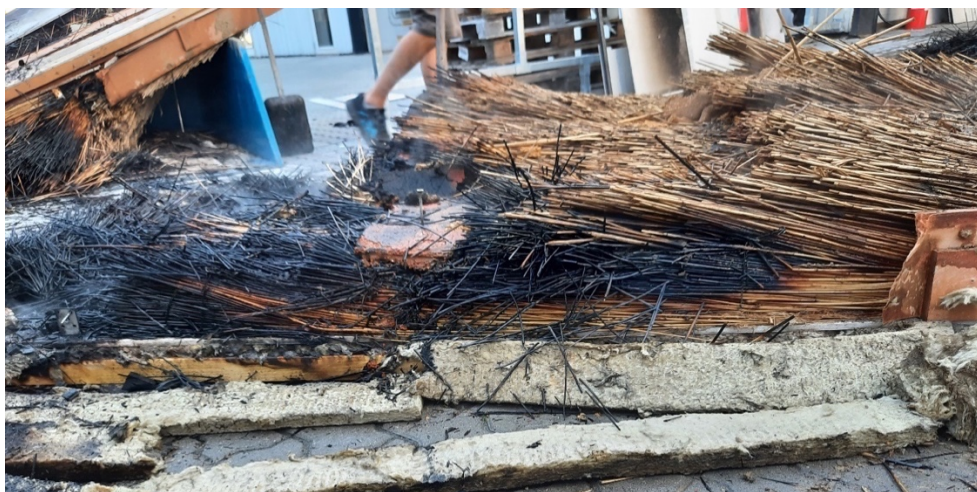
Figur 19. Undersøgelse af lerpladens beskyttende virkning. En af lerpladerne er blotlagt og intakt

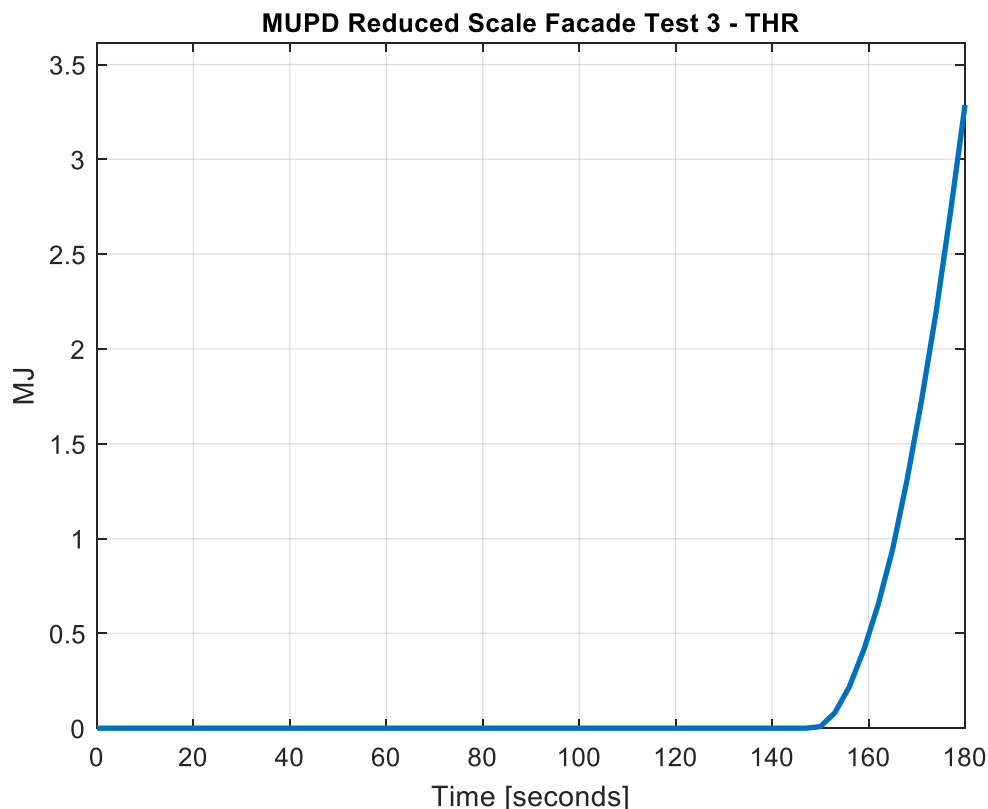
Figur 20. Total Heat Release Rate

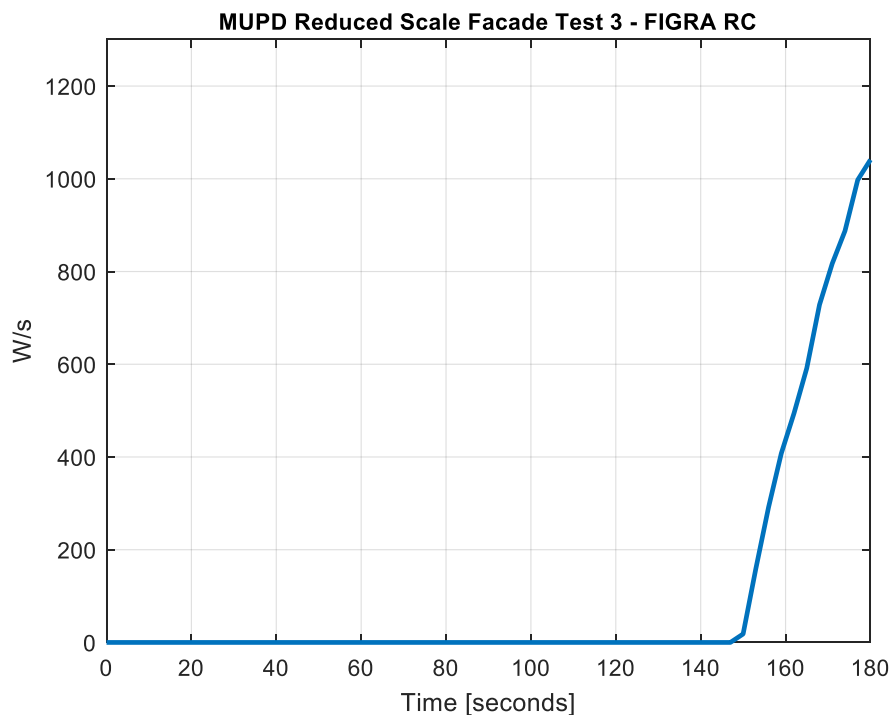
Figur 21. FIGRA

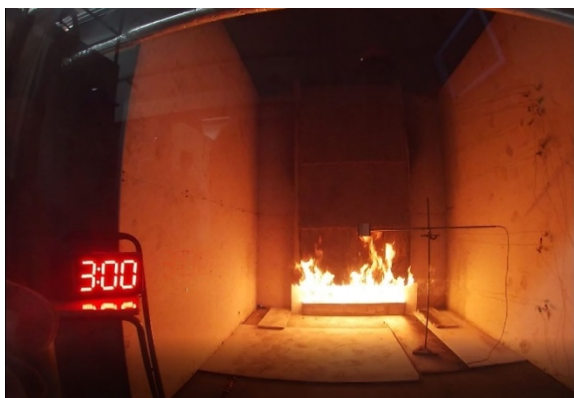
Figur 22. Test 2 – Sprøjtet med ler og indbyggede lerplader efter 3 min

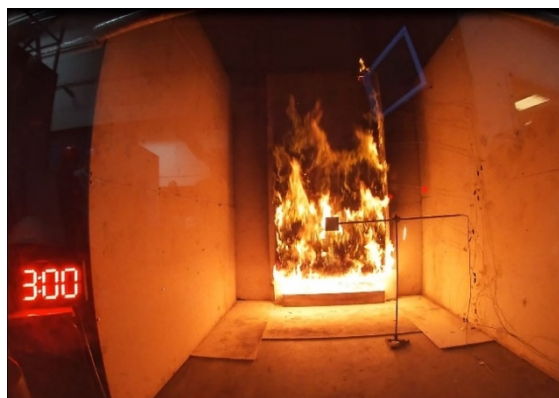
Figur 23. Test 3 - Kontrollemne efter 3 min.
