Morup Mølle

Andersen, A.-G. (2011, maj). Morup Mølle: Kortlægning af landsbyer under pres.
<https://www.kulturarv.dk/fbb/index.htm;jsessionid=7581F73F5CE51A60AAA7DA249E7605B>

KOMMUNENUMMER	KOMMUNE Thisted kommune		
BETEGNELSE (NAVN PÅ BEBYGGET STRUKTUR) Morup Mølle			
1. DOMINERENDE TRÆK X	2. BEBYGGELSESMØNSTER X	3. UDSNIT OG DELE X	
REGISTRERINGSDATO april/juni 2009	REGISTRATOR AGA - Anne-Grete Andersen

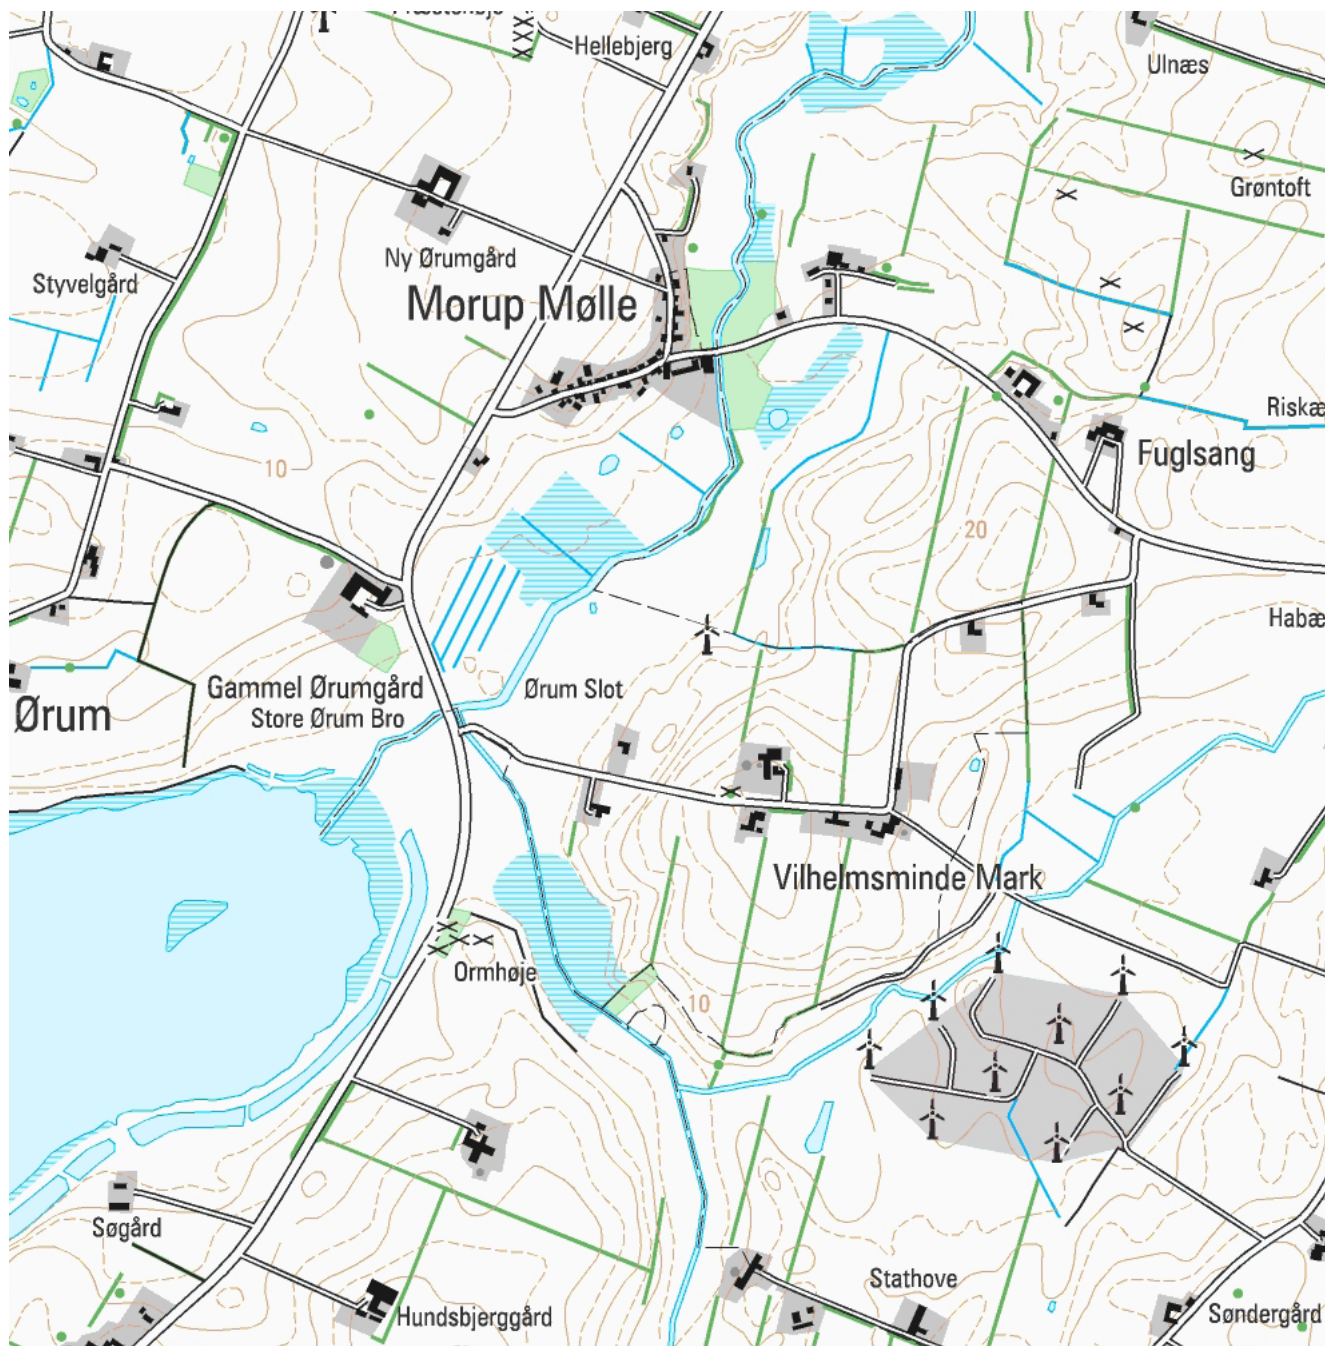
Kort over bebygget struktur

FX: TERRÆNFORMER / RUMDEFINERENDE ELEMENTER / HOMOGENE FORLØB / GRÆNSER / FIKSPUNKTER / KIG

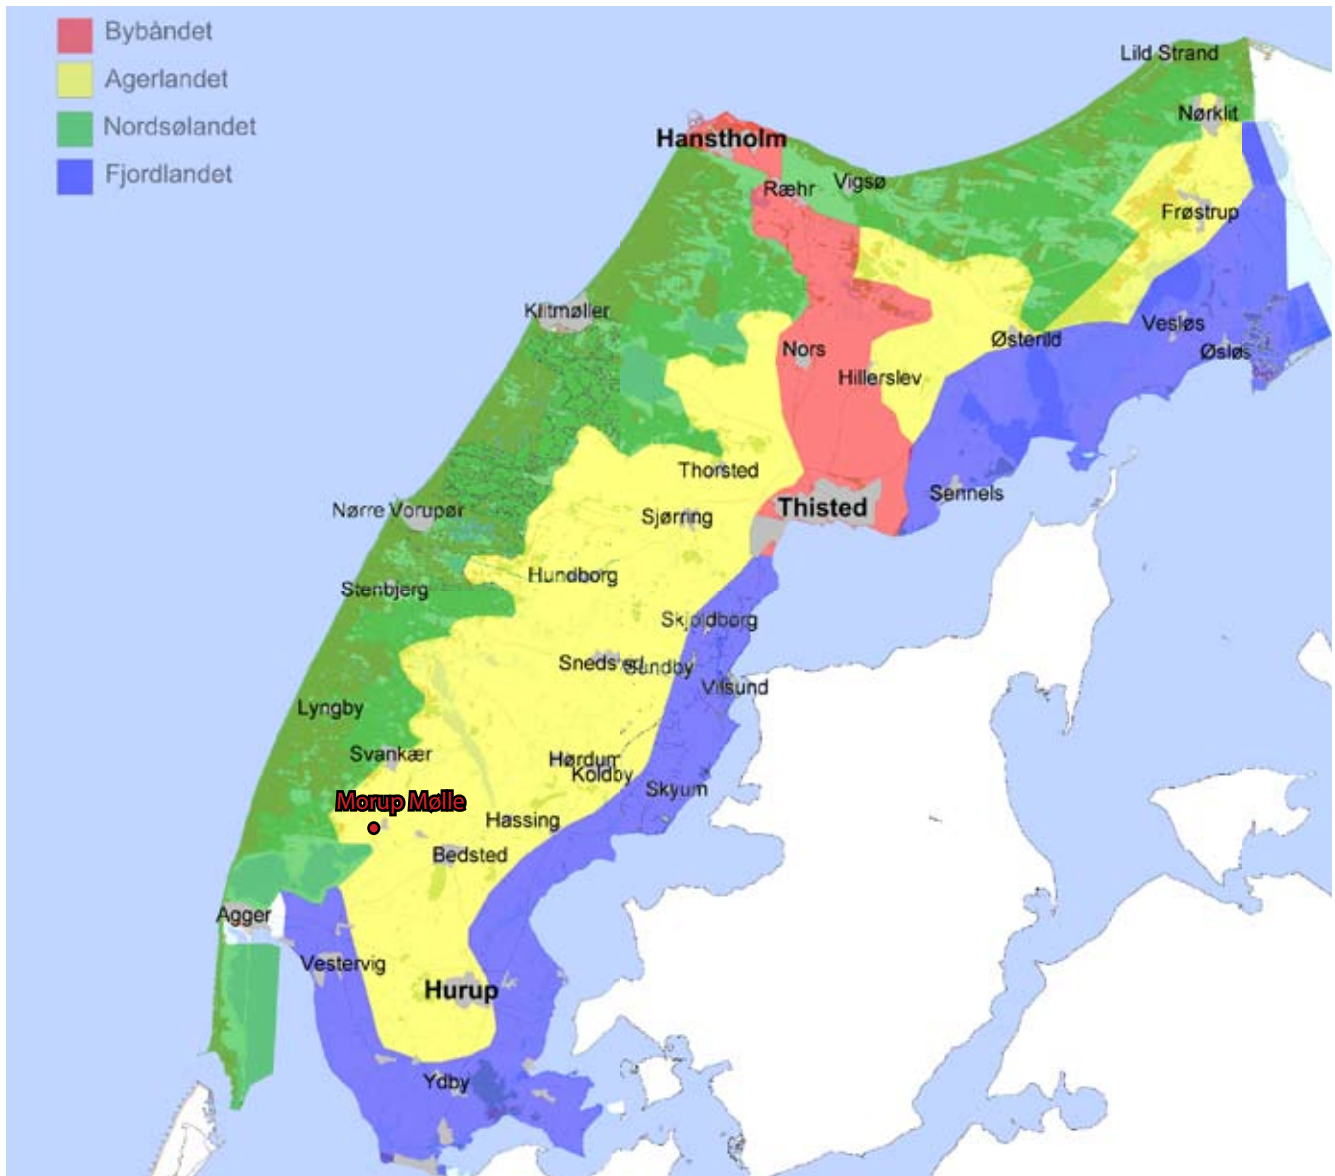
Topografisk undersøgelse

FX: TOPOGRAFISKE FORHOLD / STRUKTURERENDE LANDSKABSTRÆK OG AREALANVENDELSE / BYPROFIL-SILHUET / GRÆNSE MELLE BYRUM OG LAND / GRÆNSE TIL VAND / INFRASTRUKTUR OG TEKNISKE ANLÆG

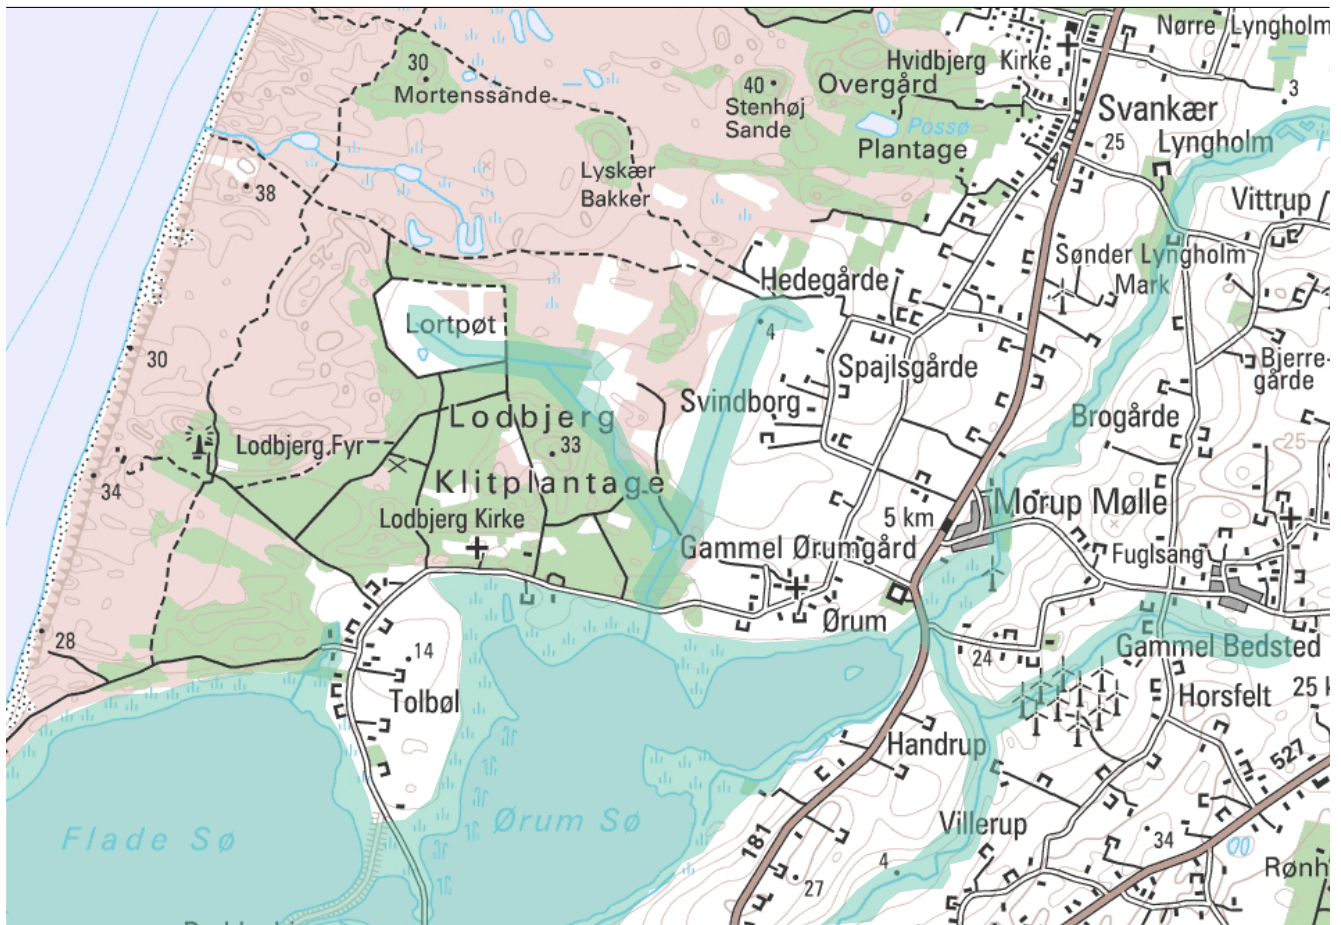
Morup Mølle topografisk kort 1:1000 med fremhævelse af vådområder

Morup Mølle ligger i Hvidbjerg Vesten Aa sogn, i et område, der er karakteriseret af en stor variation i landskabets karakter og udtryk.

Bebyggelsen ligger smukt placeret udtill den vandfyldte Hvidbjerg Å, der munder ud i Ørum sø mod syd. Åen løber i en dyb nedskåret dal med stejle græsklædte sider, hvorfra der træder kilder frem. Åen markerer det landskabelige skel mellem sandager og lerager.

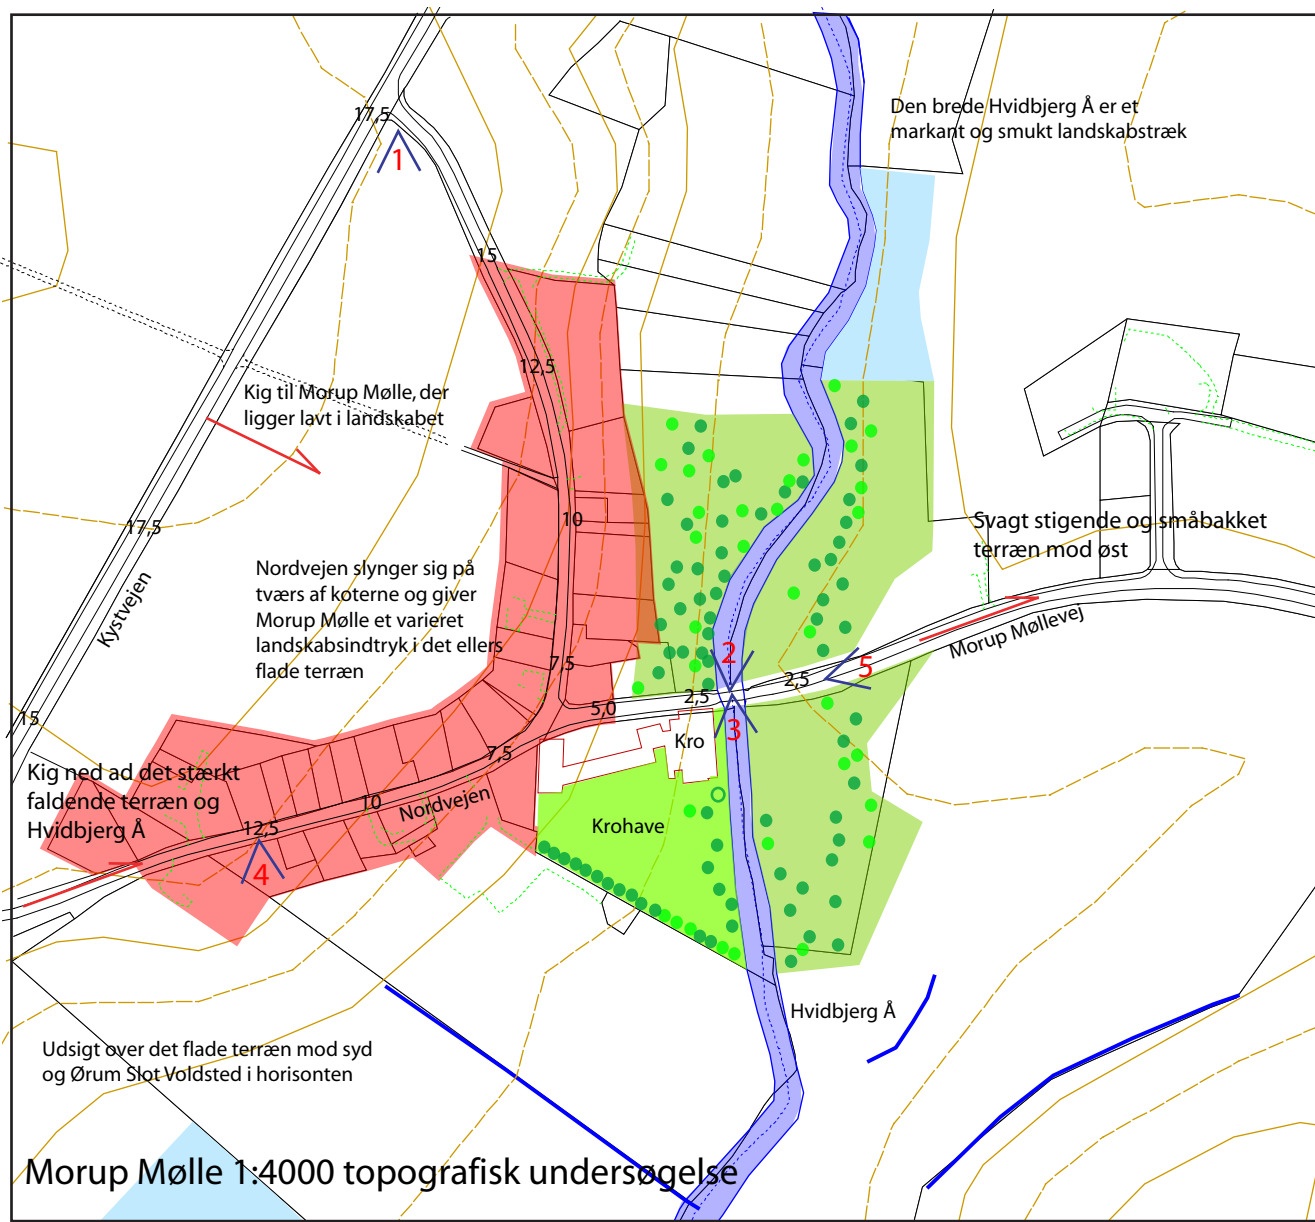
Det mest markante landskabstræk i nærområdet Morup Mølle er Hvidbjerg Å, der slynger sig smukt i landskabet i en forholdsvis dyb ådal, hvor den gamle krohave og lidt småskov kanter dens bredder. Flere små træbroer fører over den forholdsvis brede å.

Morup Mølle ligger i bunden af det faldende terræn mod Hvidbjerg Å, men da Nordvejen går på tværs af koterne opfattes landskabet mere dramatisk end det egentlig er.

Fra Kystvejen kunne man sagtens køre forbi Morup Mølle uden at kende til dens eksistens. Det stærkt faldende terræn lader kun toppen af bebyggelsen anes. Dette understreges yderligere af, at Kystvejen vest for Morup Mølle lige her stiger et par meter for igen at falde tilsvarende efter Morup Mølle.

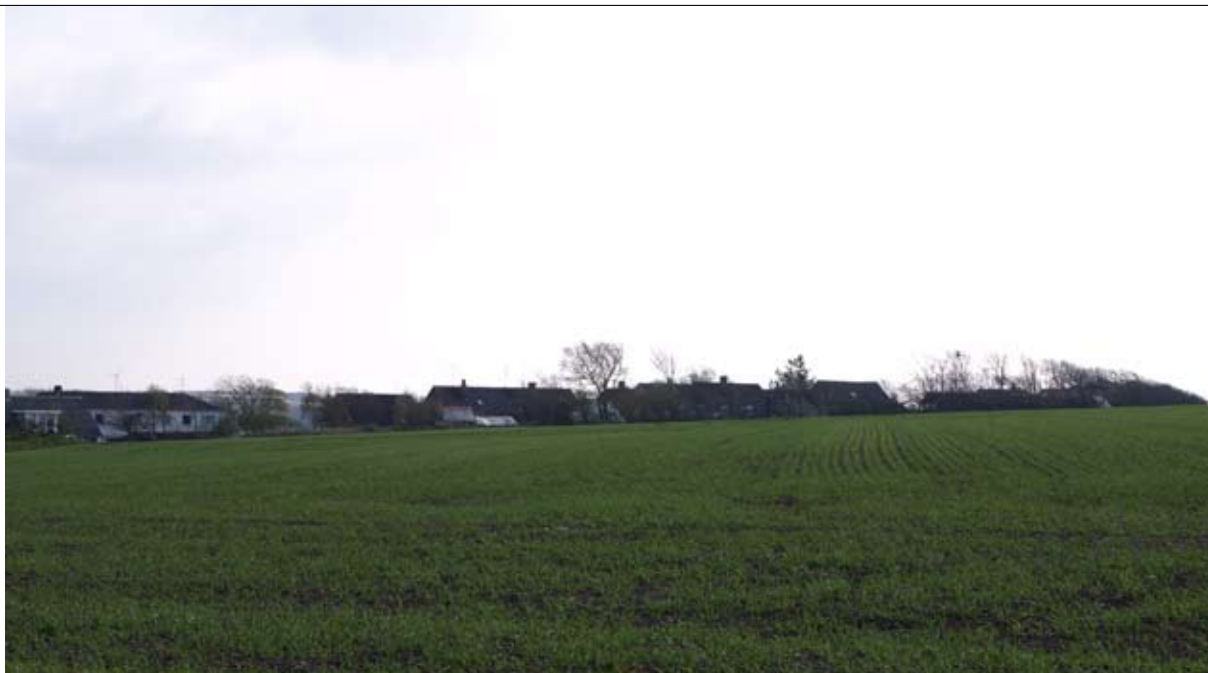
1. Fra Kystvejen anes akkurat toppen af bebyggelsen i Morup Mølle, medens Hvidbjerg Å ikke kan ses herfra.

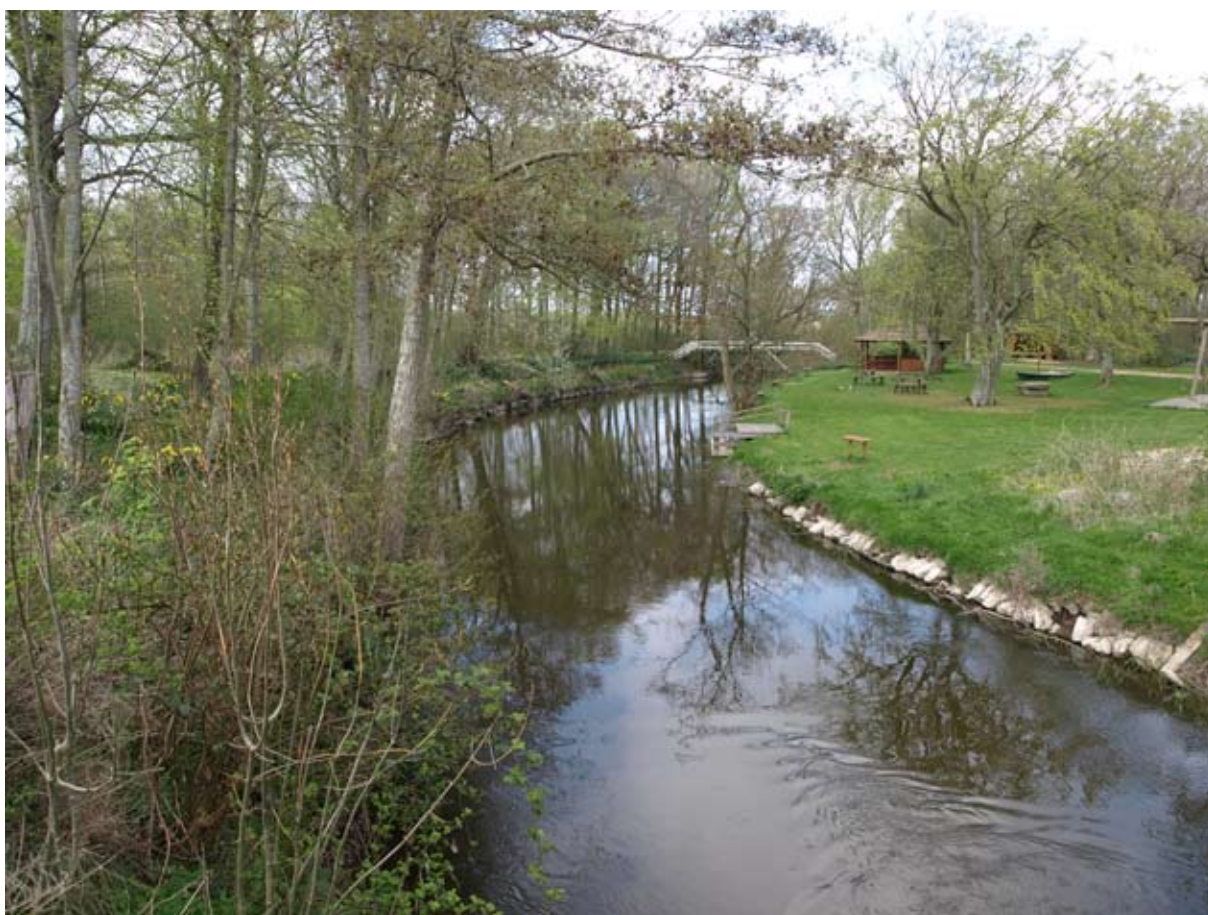
2. Hvidbjerg Å er et vigtigt og smukt landskabstræk i nærområdet. Den snor sig mellem parker, småskove, brede engområder og har været afgørende for bosætning i området

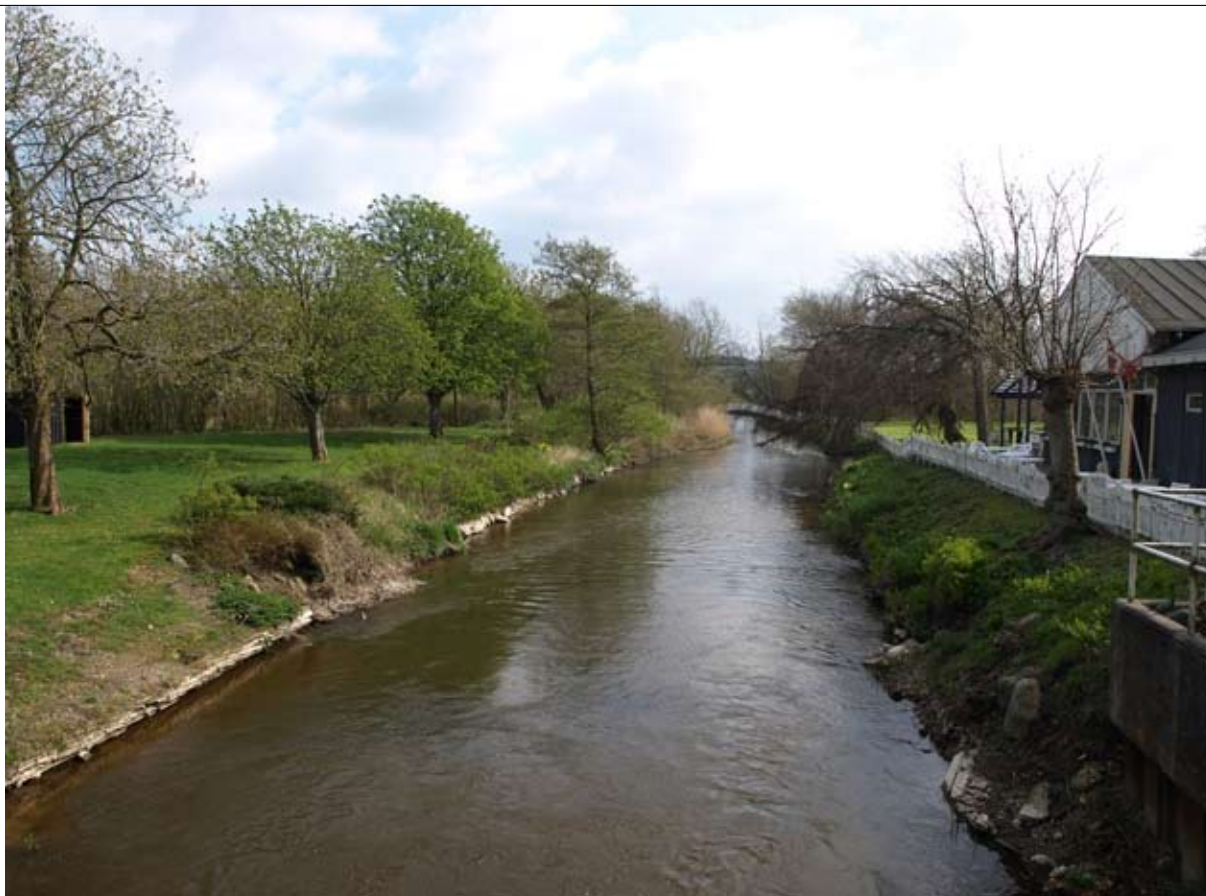
3. Den gamle kroyhave ligger lige ud til bredden af Hvidbjerg Å med en lille træbro og en anlægsplads, hvorfra der kunne drives kanosejlads

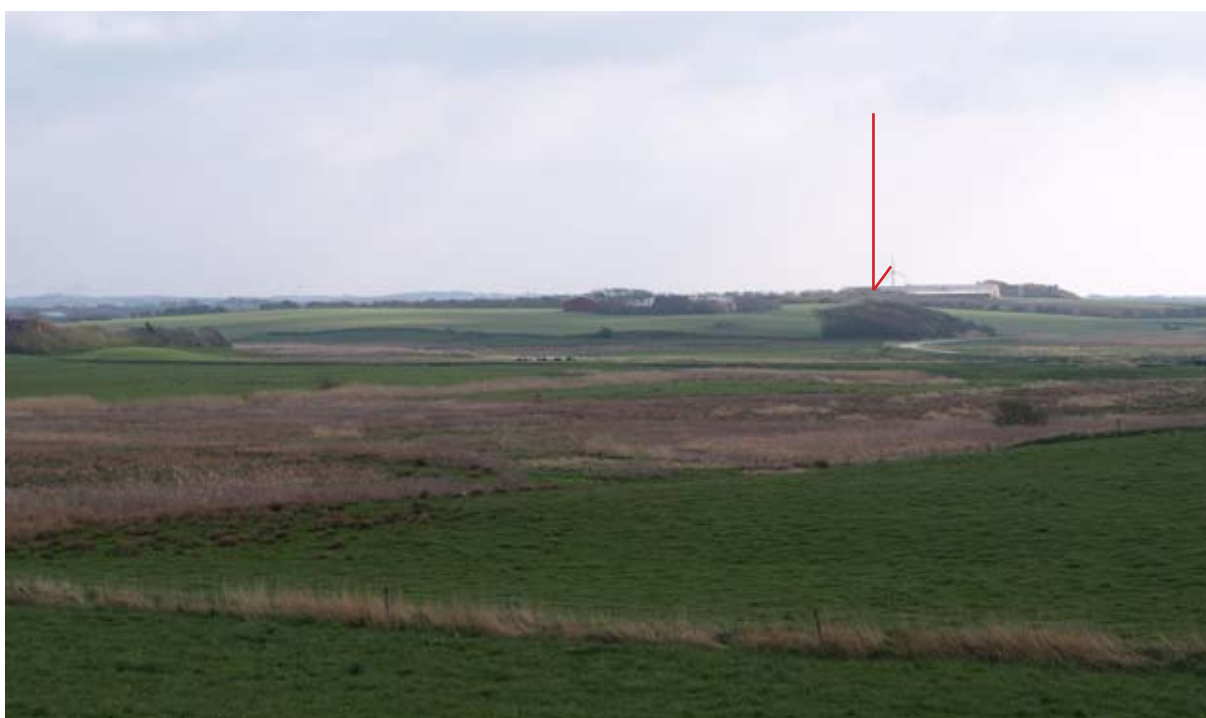
4. Fra Morup Mølle er der en storslået udsigt over det flade landskab mod syd. Og herfra ses i det fjerne Ørum sø og resterne af Ørum slots voldanlæg.

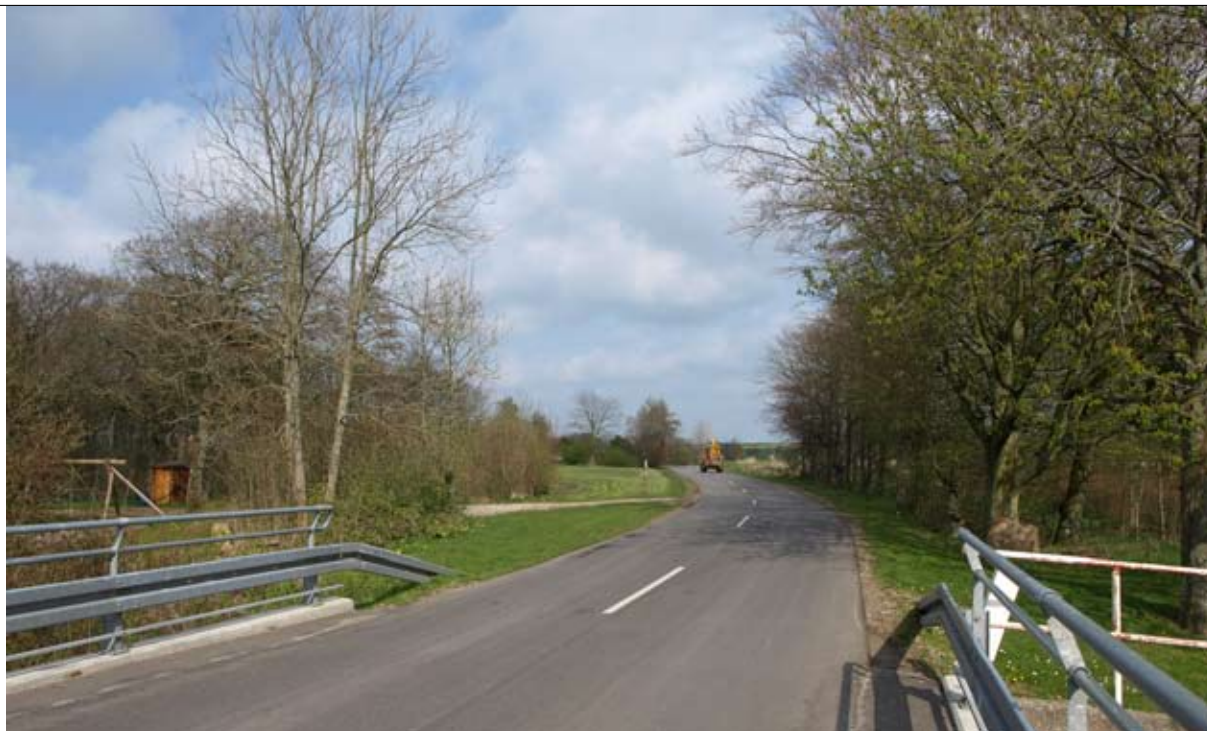
5. Landskabet på den østlige side af Hvidbjerg å har en helt anden karakter. Terrænet er noget mere kuperet og varieret og med en højere bonitet.

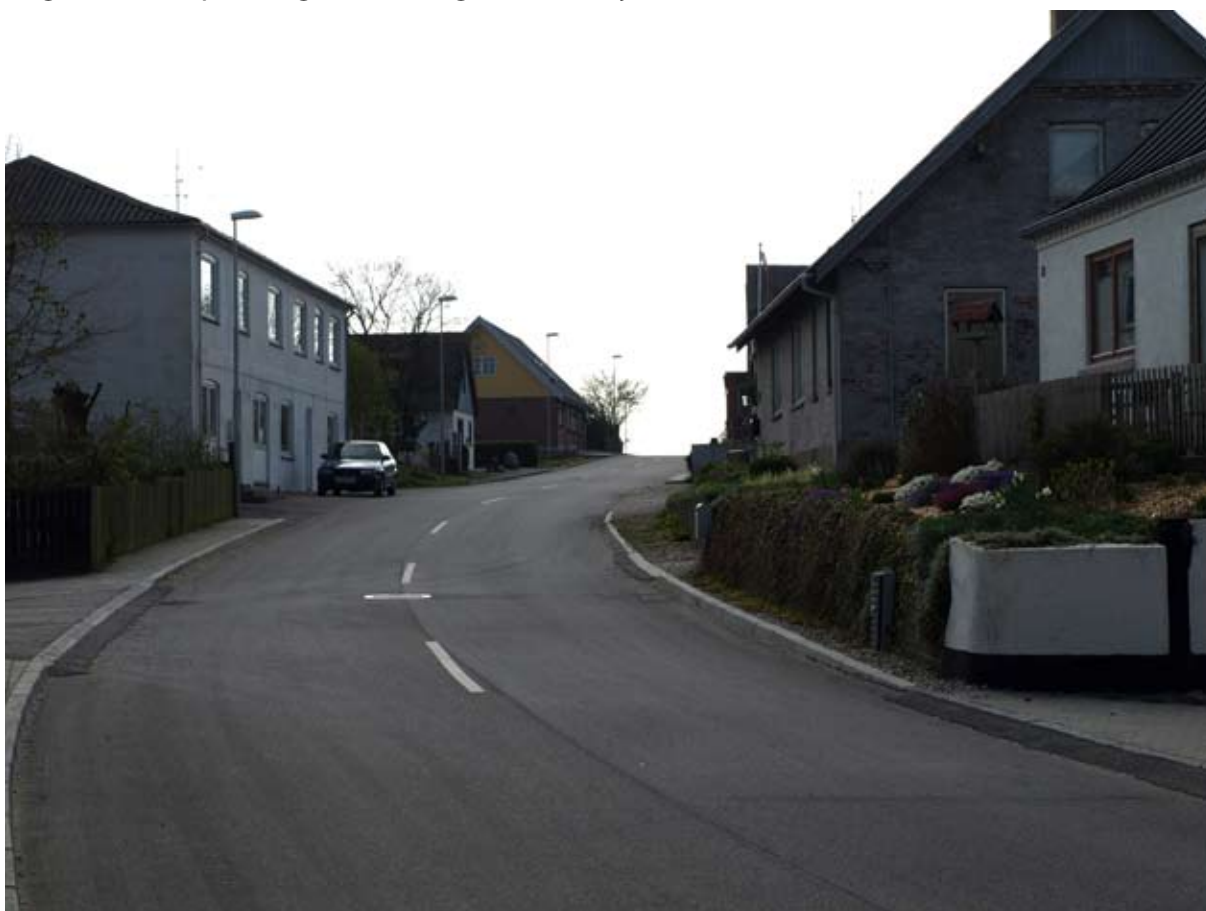
6. Terrænfaldet ned til Hvidbjerg Å fra Kystvejen markeres tydeligt i Nordvejens forløb, hvor det ellers udramatiske landskab kommer i spil.

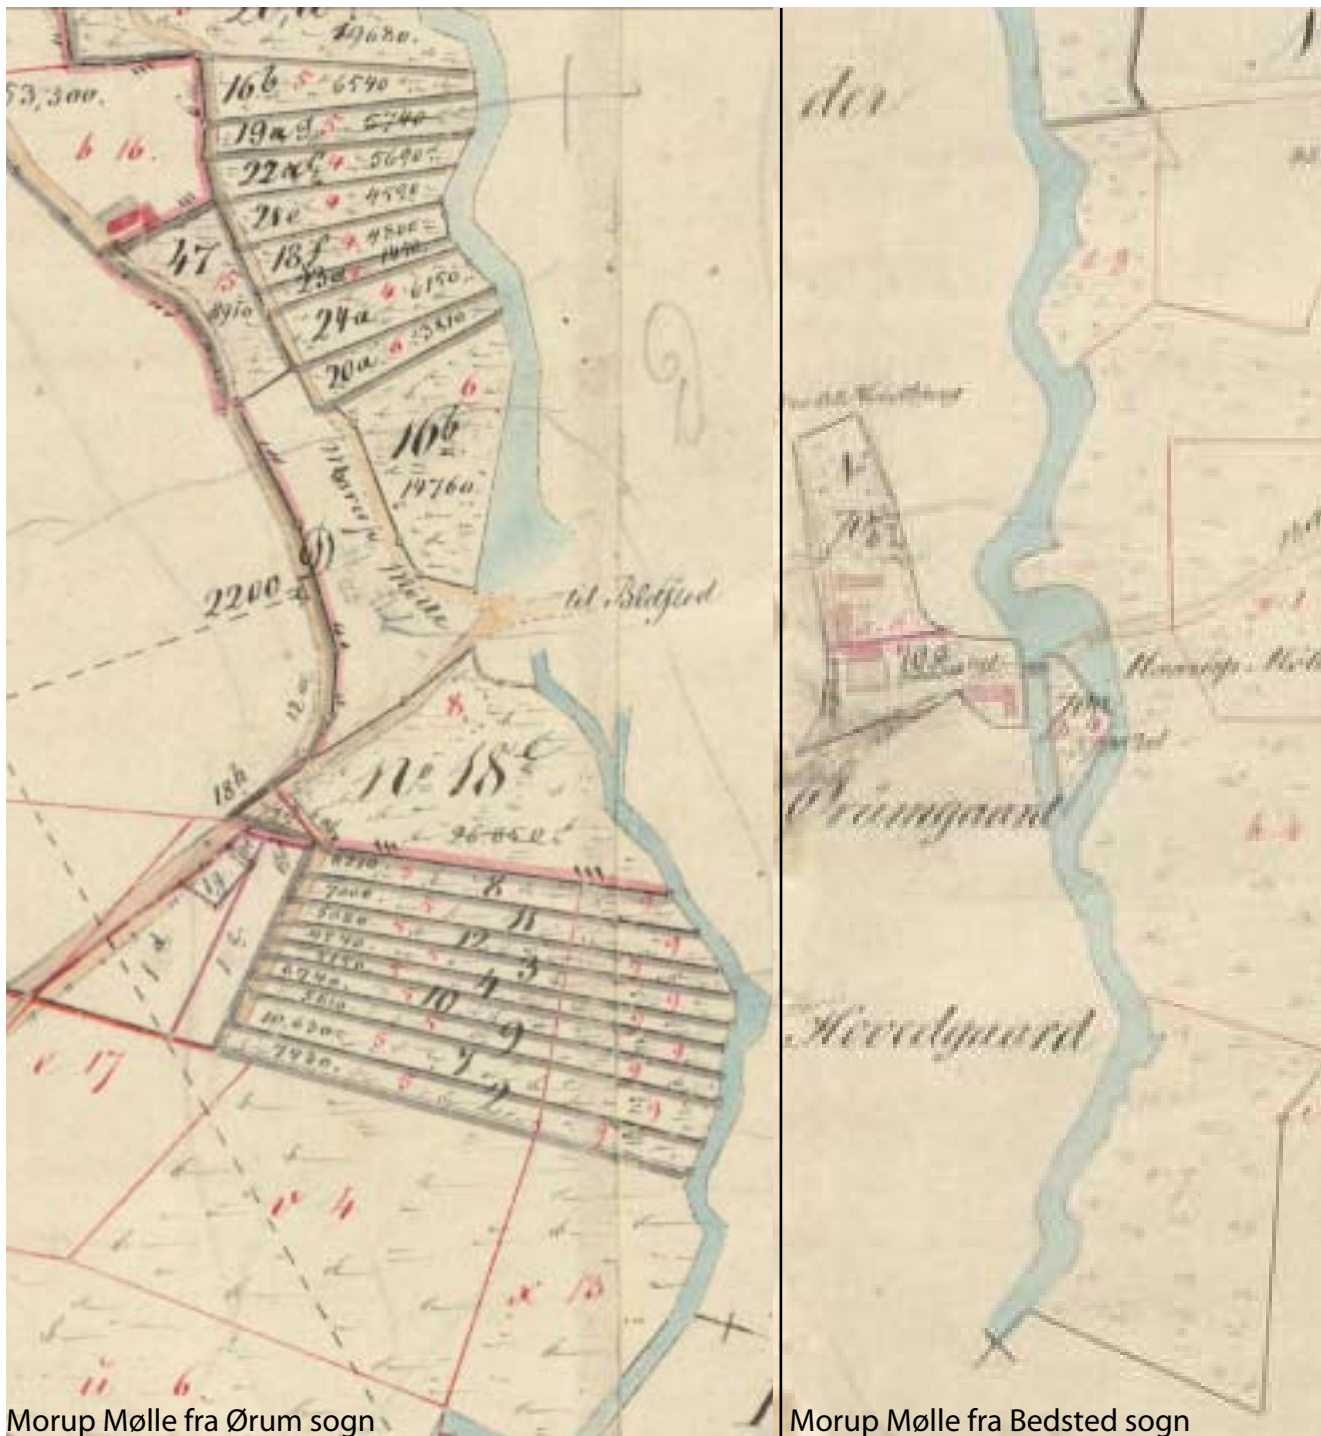
Original 2 kort fra henholdsvis Ørum og Bedsted sogn 1859 (rentegnet efter original 1 1798)

Karakteristisk for stedet er de mange smalle jordlodder, der går ned til Hvidbjerg Å med en noget større matrikel ved Morup Mølle. Her ses også en mindre mølledam nord for vandmøllen, hvis præcise placering er vanskelig at aflæse. Udover Morup mølle og kro er det sparsomt med bebyggelsen.

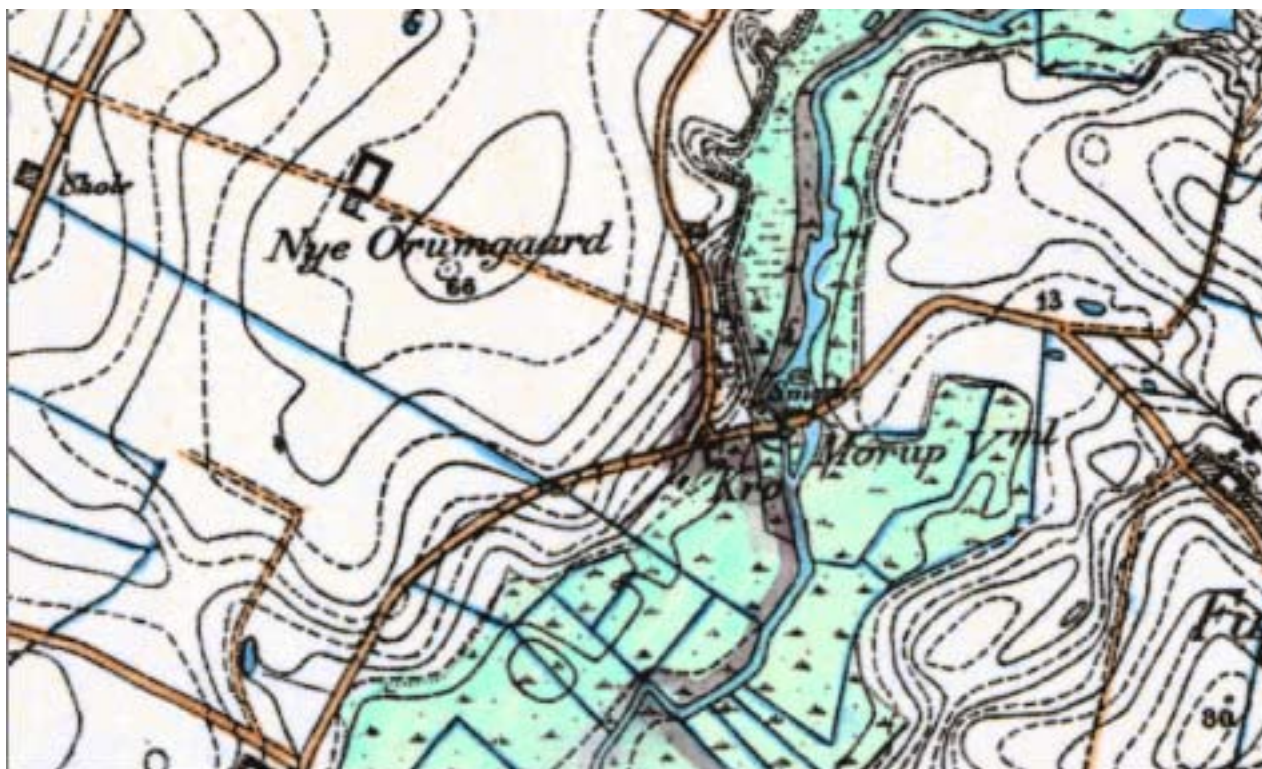
Morup Mølle generalstabens målebordsblade 1842-99
Bebyggelsen er stadig sparsom langs den snoede landevej, de store engområderne er tydelige, mølledam og vandmølle og kro ligger for sig selv midt mellem to ejerlav.

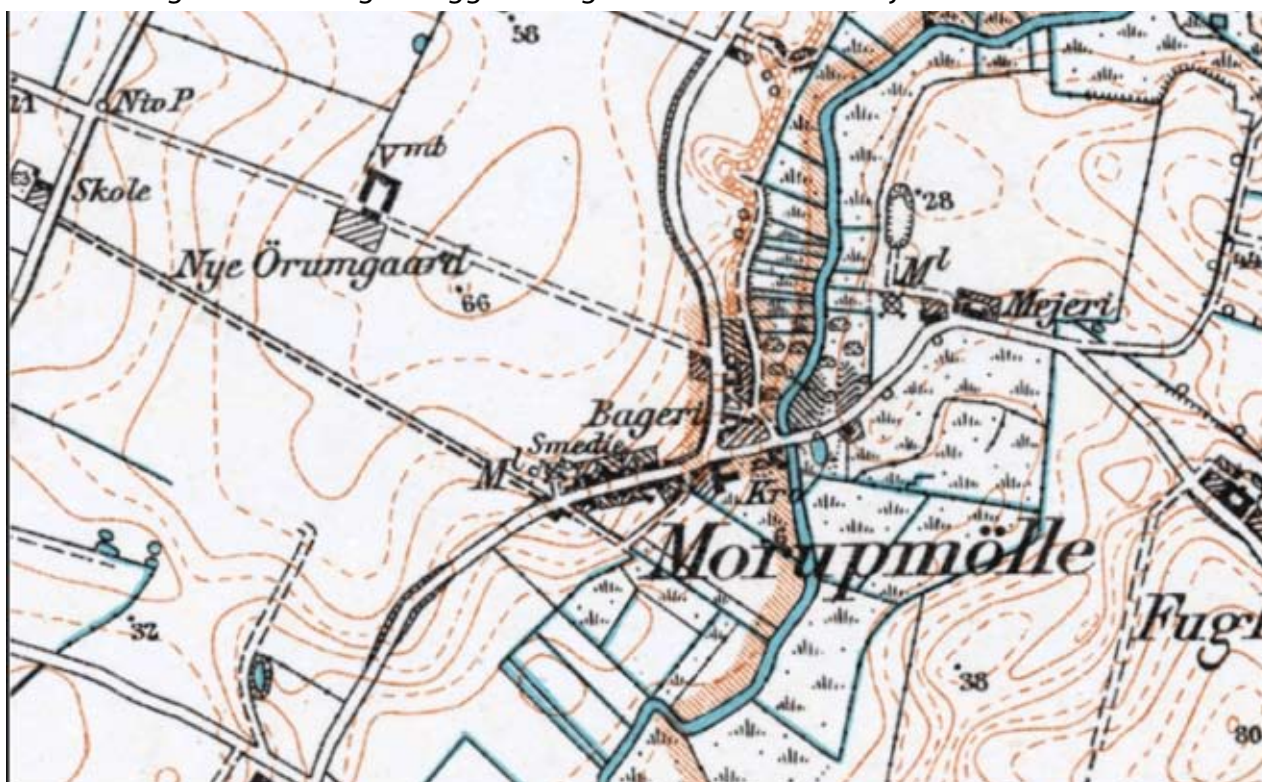
Morup Mølle målebordsblade 1929-40
En mindre bebyggelse er kommet til langs landevejen med bageri og smedie samt et mejeri og en vindmølle mod øst ved Morup Møllevej. Vandmøllen er væk ligesom store dele af mølledammen, der er nedlagt ved regulering af Hvidbjerg Å ca. 1904. Morup Mølle har udviklet sig til en lille andelsby

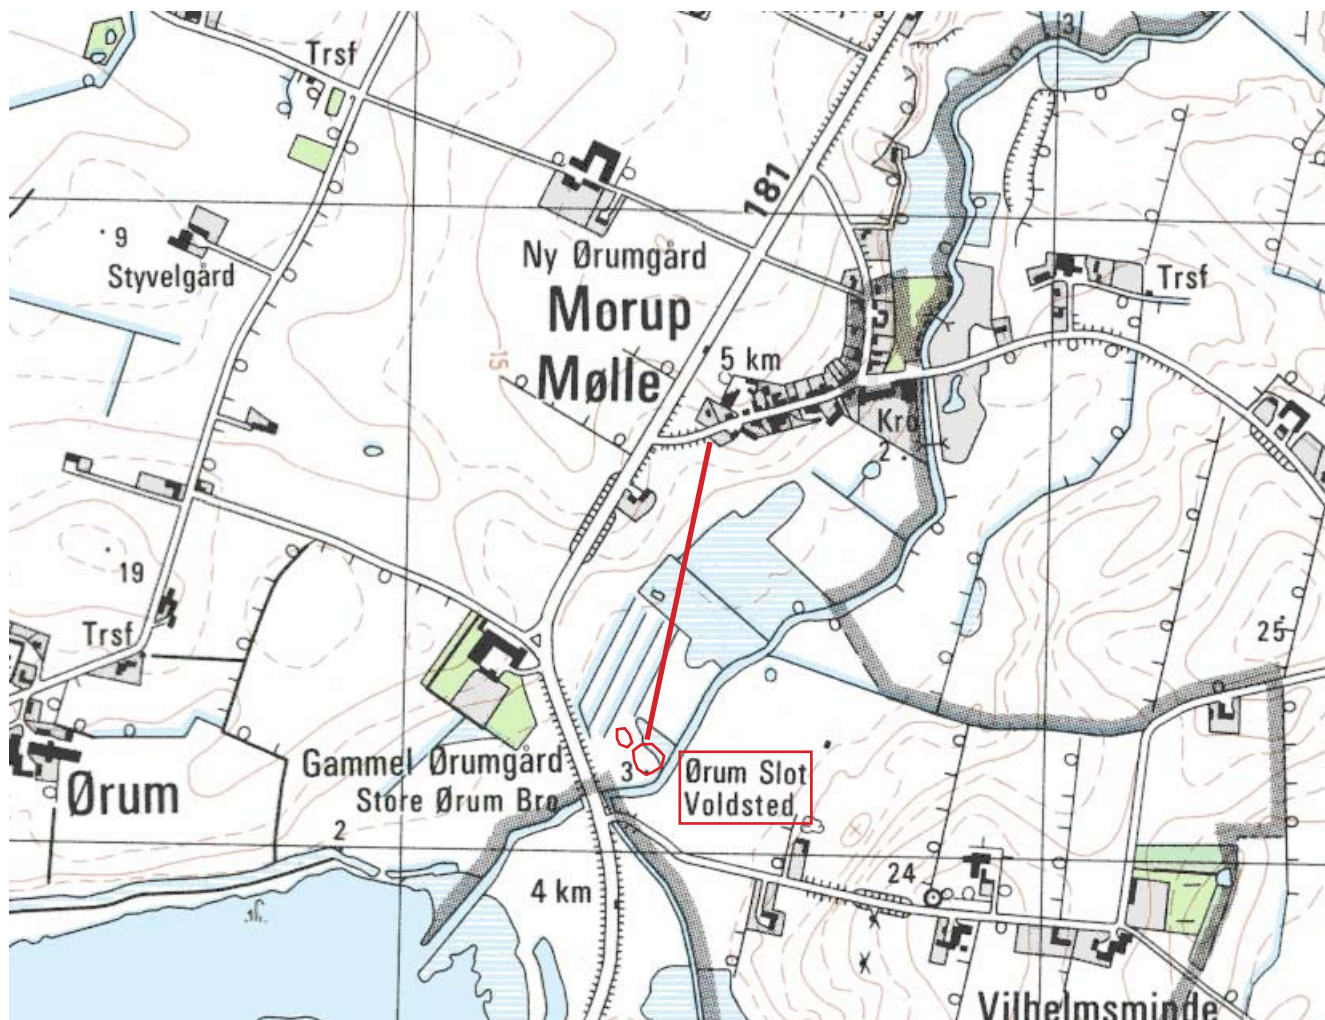
Morup Mølle målebordsblade 1983-97

Landevejen er blevet udrettet, således at det bløde sving ned til Hvidbjerg Å udgør et selvstændigt forløb, der således er afskåret fra den gennemgående trafik, men Morup Mølle er med dette indgreb også blevet isoleret.

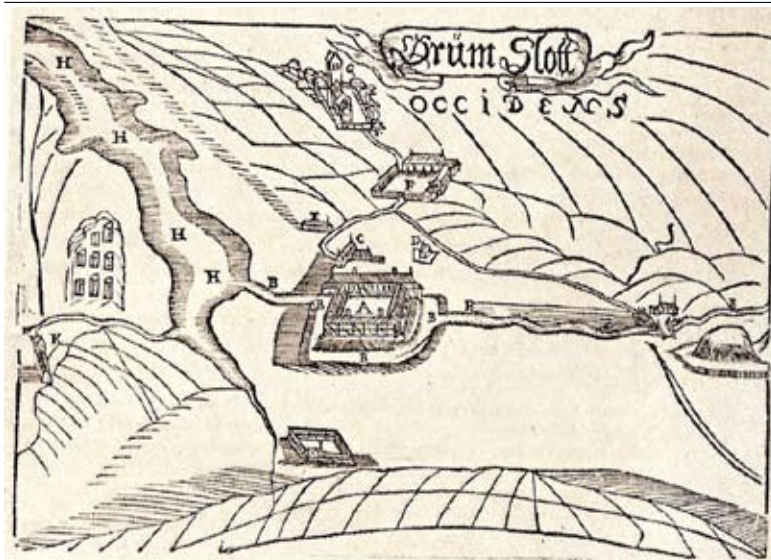
1. Ørum slot ca. 1670 efter Resen

Ørum Voldsted ligger syd for Morup Mølle på en tidligere holm i Ørum sø.

Hvidbjerg å løb tidligere syd, øst og nord om voldstedet, men i slutningen af 1900 tallet blev åens løb reguleret, så åen nu kun berører østbanken over en mindre strækning.

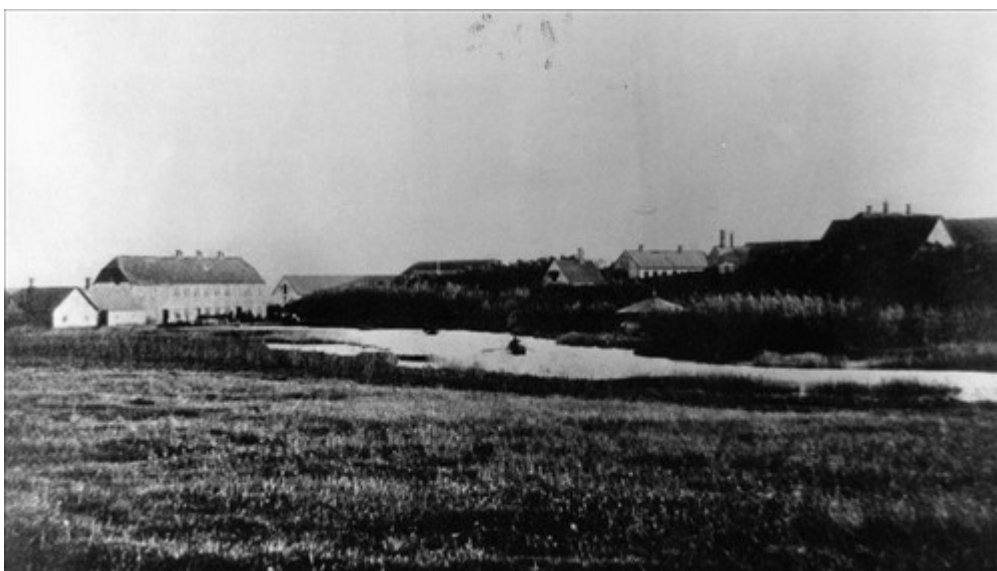
2. Morup Mølle ses med mølledam og åbne frie engarealer og vandmøllen til venstre for kroen

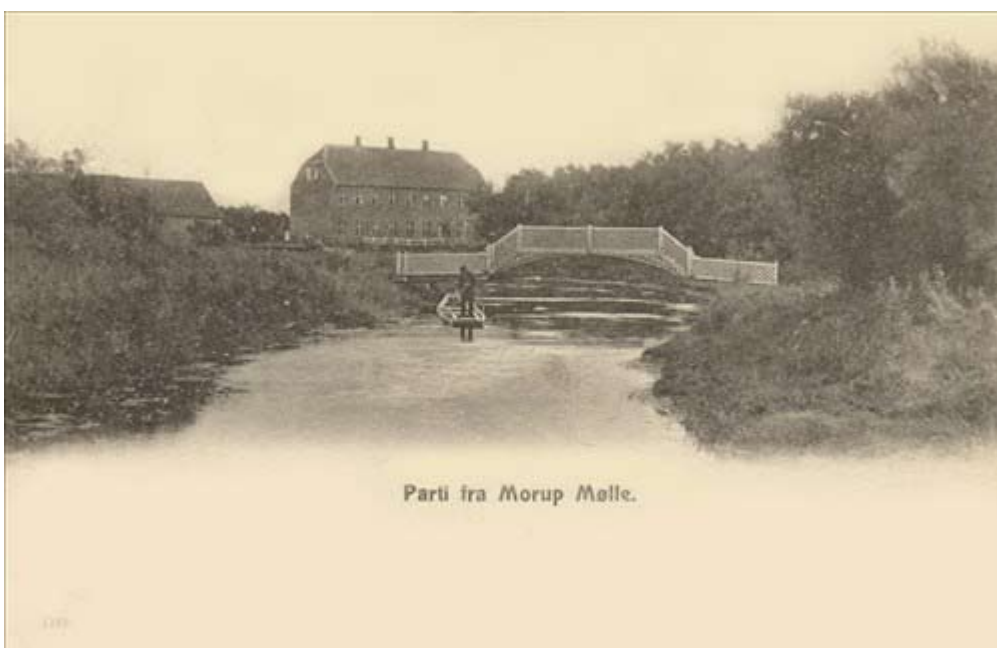
3. Vandmøllen anes stadig til venstre for kroen. Mølledammen er indskrænket og landskabet er nu præget af en tæt og vild bevoksning og der er kommet en gangbro over åen.

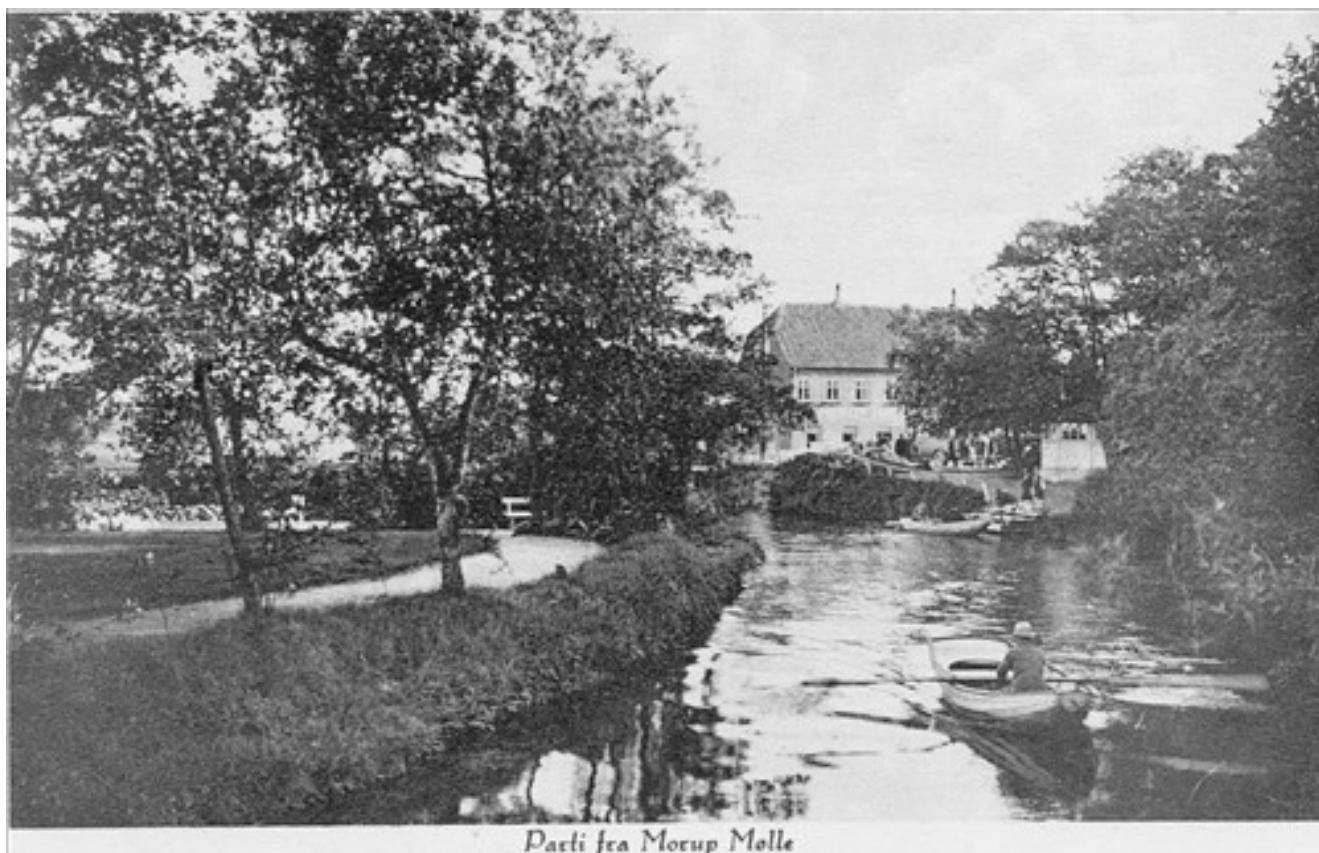
3. Bevoksningen er blevet tæmmet og en lille park er opstået, hvor mølledammen lå.

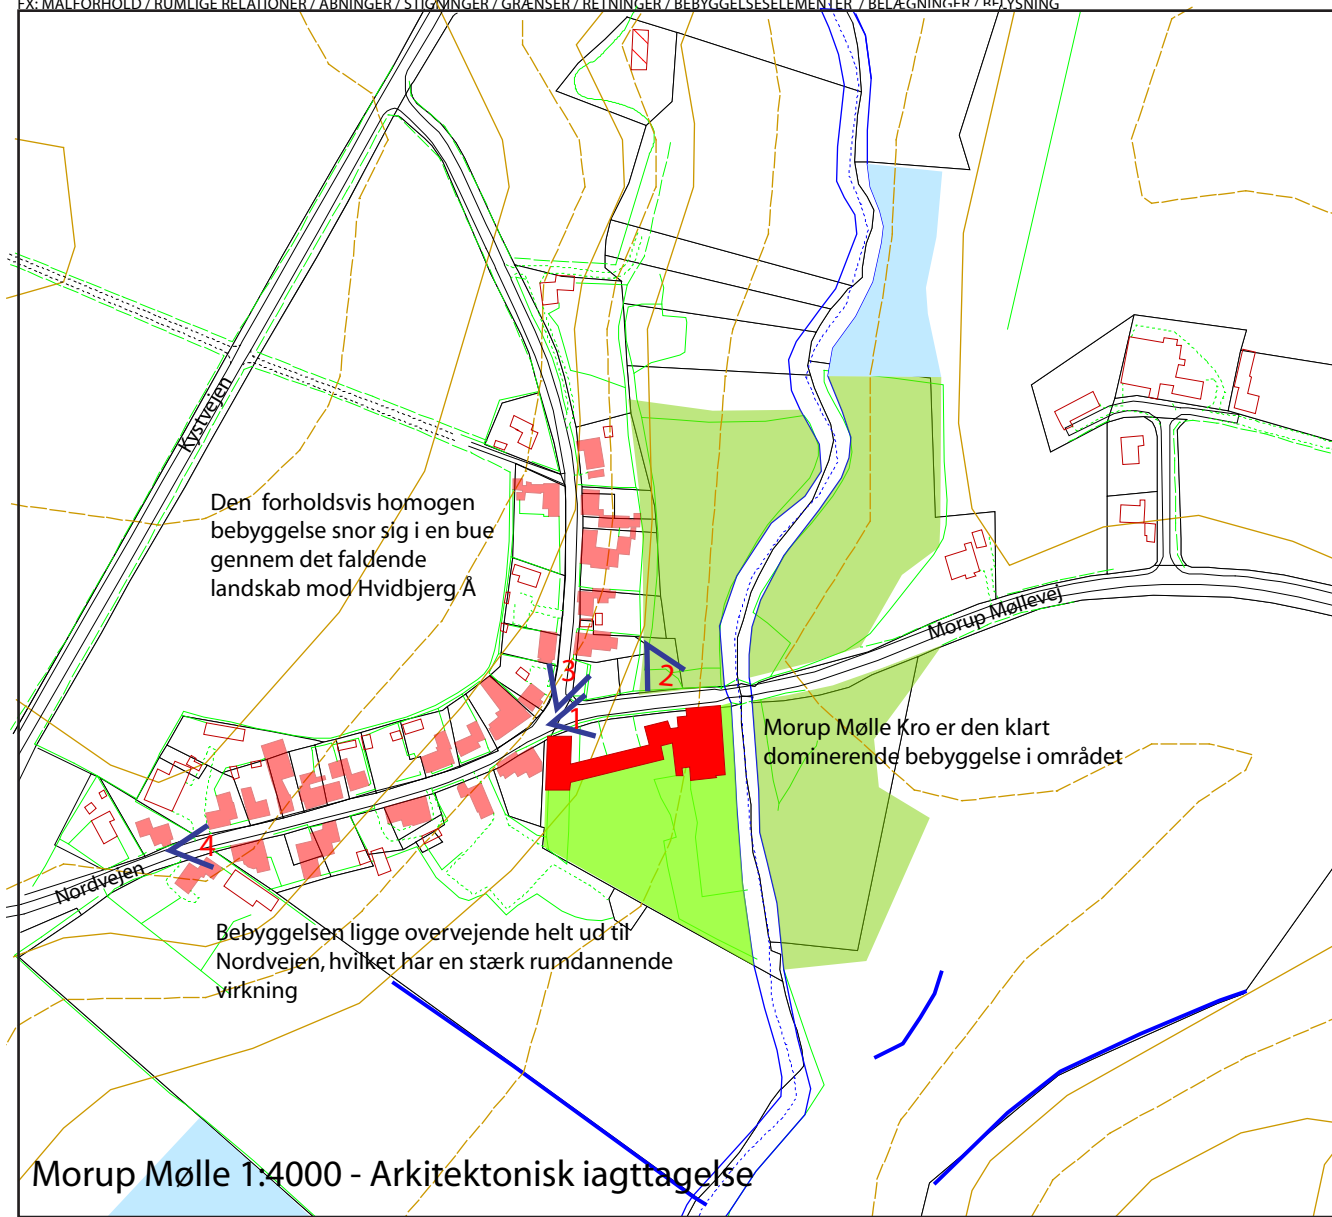
Bebyggelsen i Morup Mølle er domineret af kroen og dens senere tilbygninger. Kroen er den lavest placerede bygning i Morup Mølle og den markerer via denne beliggenhed også en klar afslutning på bebyggelsen.

Bebyggelsen langs Nordvejen udgør en samlet afgrænset helhed, der både mod syd og mod nord har kontakt til Kystvejen.

De fleste af husene ligger tæt ud til Nordvejen og markerer på den måde tydeligt vejens forløb, som "dykker" fra nord og syd fra Kystvejen ned til Hvidbjerg Å. Bebyggelsen har via sin tæthed en klar rumdannende virkning .

Som helhed virker bebyggelsen forholdsvis homogen i størrelsen, hvorimod det arkitektoniske udtryk er meget varieret.
