Morup Mølle

Andersen, A.-G. (2011, maj). Morup Mølle: Kortlægning af landsbyer under pres.
<https://www.kulturarv.dk/fbb/index.htm;jsessionid=7581F73F5CE51A60AAA7DA249E7605B>

KOMMUNENUMMER	KOMMUNE Thisted kommune		
BETEGNELSE (NAVN PÅ BEBYGGET STRUKTUR) Morup Mølle			
1. DOMINERENDE TRÆK X	2. BEBYGGELSESMØNSTER X	3. UDSNIT OG DELE X	
REGISTRERINGSDATO april/juni 2009	REGISTRATOR AGA - Anne-Grete Andersen

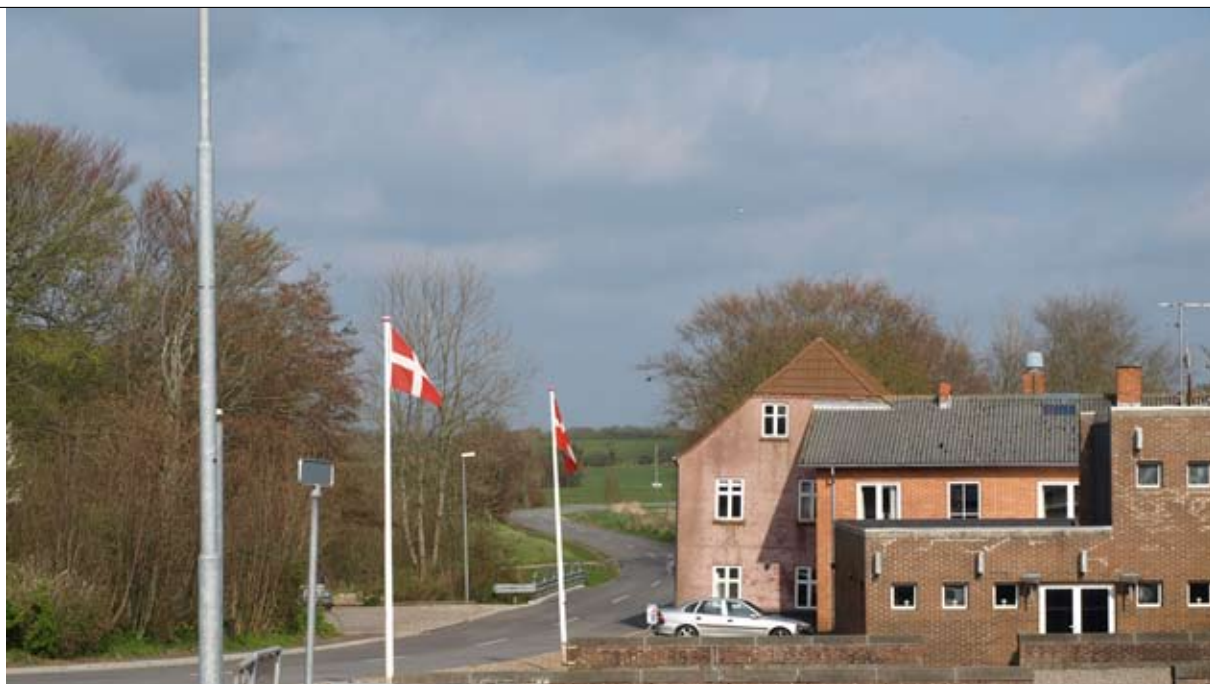
Morup Mølle Kro ligger som en flot og markant afslutning på den lille bebyggelse mod øst. Morup Mølle Kro er en kompakt bygning opført i røde teglsten med rosapudset gavl og tegltag. Bygningen har gennem tiderne undergået flere forandringer og større tilbygninger er opført i tidernes stil og ånd. Kroen fremstår i sin helhed med sine tilbygninger som et meget komplekst anlæg.

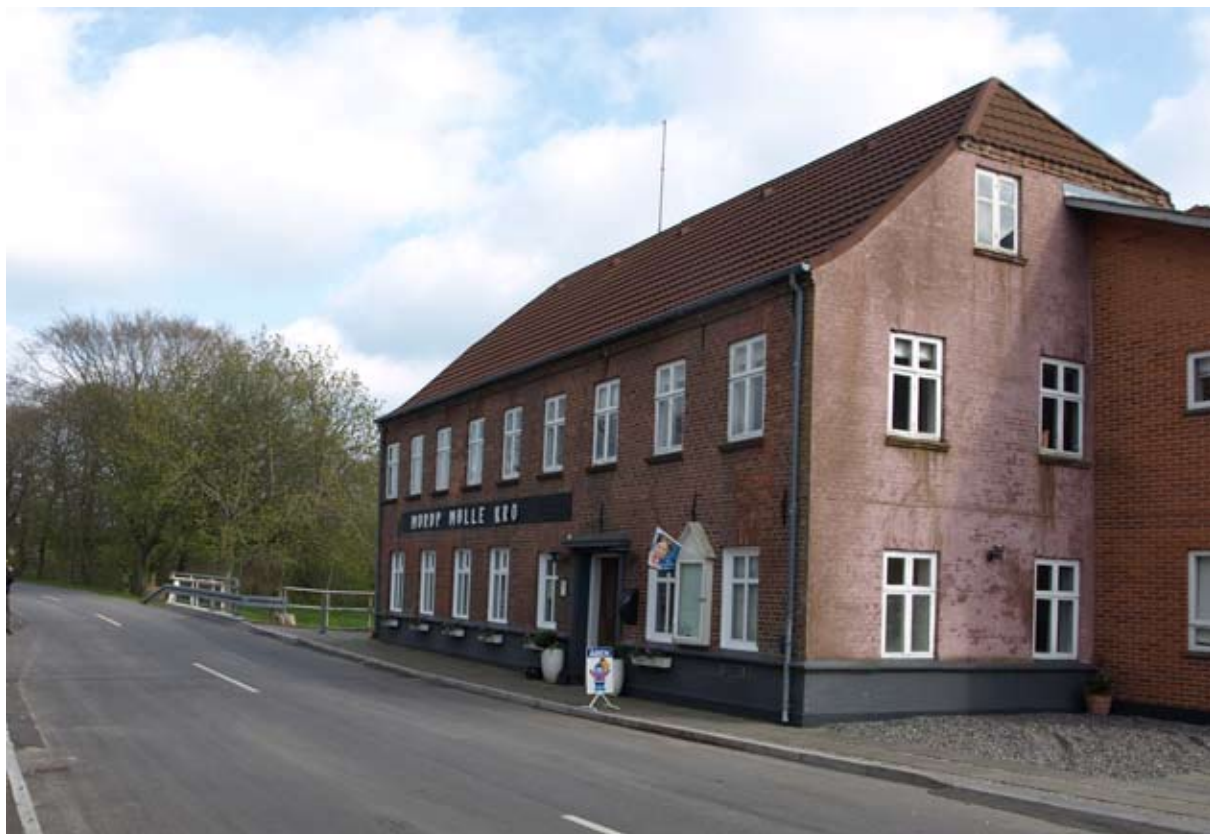
Den gamle Kro er fra omkring slutningen af 1800 tallet. Den kompakte bygningsmasse fremstår dominerende i den samlede bebyggelse.

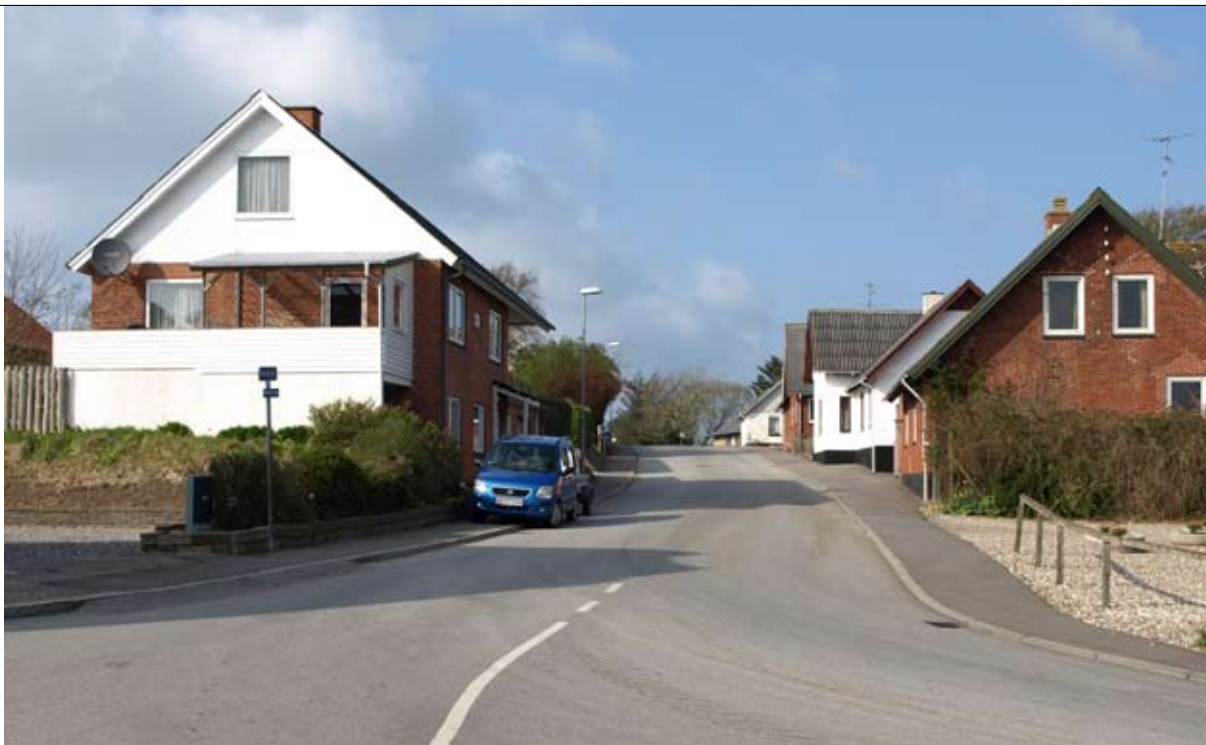
Bebyggelsen i Morup Mølle fremstår som en samlet enhed og virker meget homogent på grund af husenes samme skala og tætte beliggenhed ud til vejforløbet.

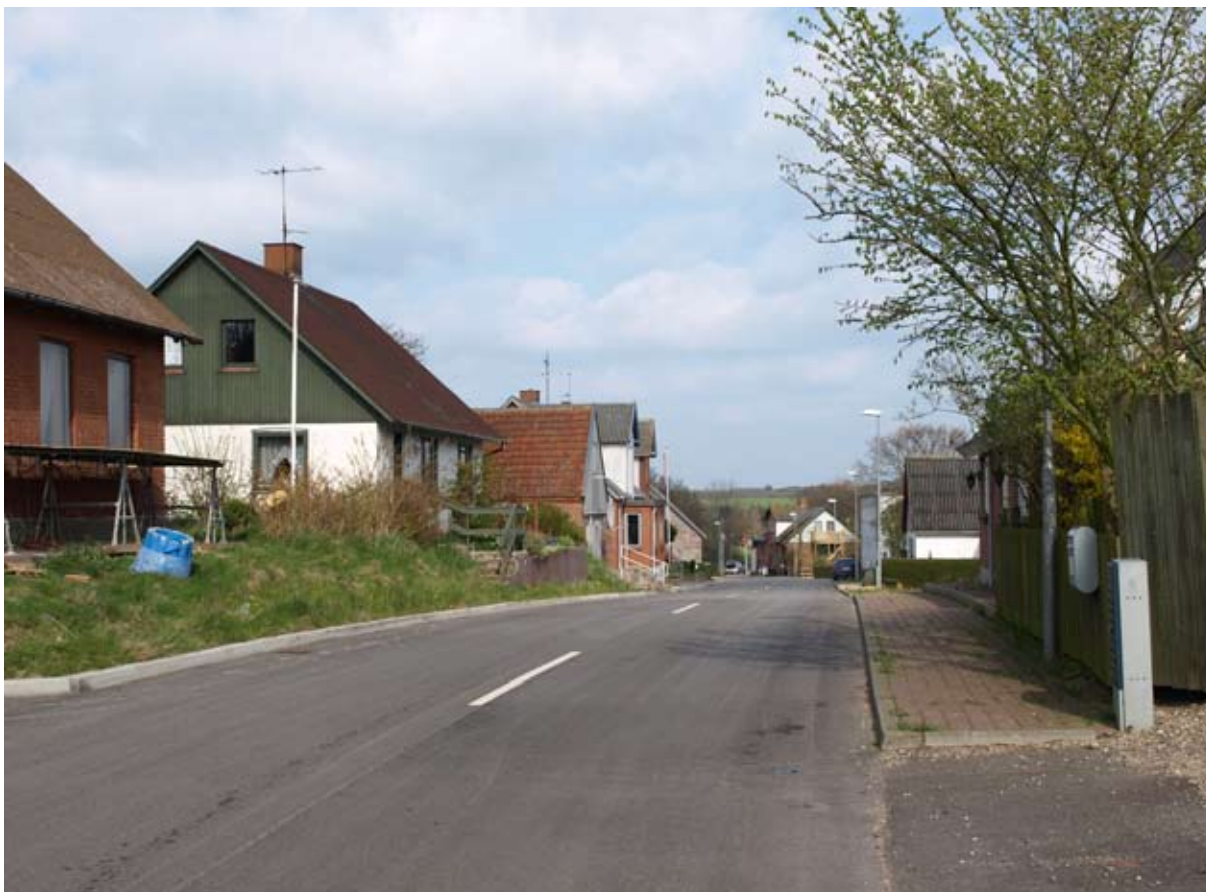
Den tætte bebyggelse understreger vejforløbets terrænmæssige forhold.

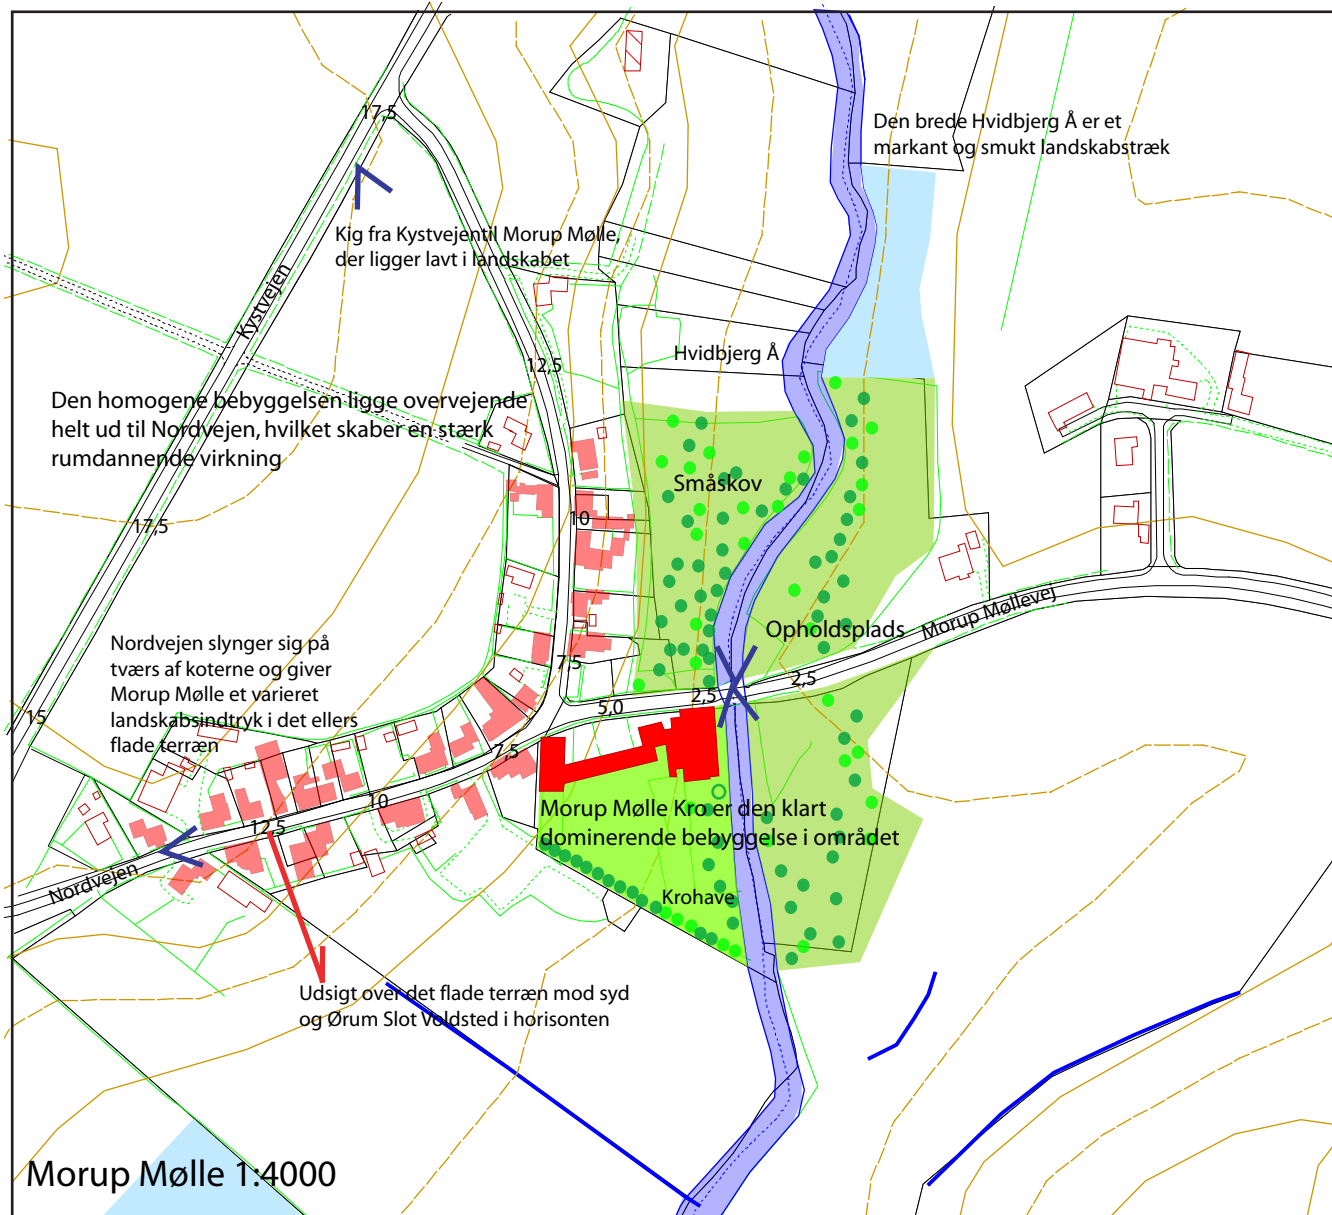
Samlet vurdering

FX: SAMSPIL MELLEM TOPOGRAFI OG BEBYGGELSESSTRUKTUR / FIKSPUNKTER / HOMOGENE FORLØB / RUMLIGT ARTIKULEREDE BRUD OG FORSKELLE / HISTORISKE STRUKTURER OG BYGNINGER / SAMMENHÆNG MELLEM HISTORISKE LAG / ARKITEKTONISKE KVALITETER

I det ellers flade landskab skaber Hvidbjerg å et markant landskabstræk med sin dybe ådal, der udgør den bærende landskabelige værdi i området.

Nordvejen viser det oprindelige vejforløb, hvor alt nord sydgående trafik førtes denne vej omkring Hvidbjerg Å inden man etablerede den retlinede Kystvej
Af historiske spor er kun Morup Mølle Kro et tydeligt. Af den gamle vandmølle, mølledammen, gården og den oprindelige krostue er der intet umiddelbart synligt tilbage.

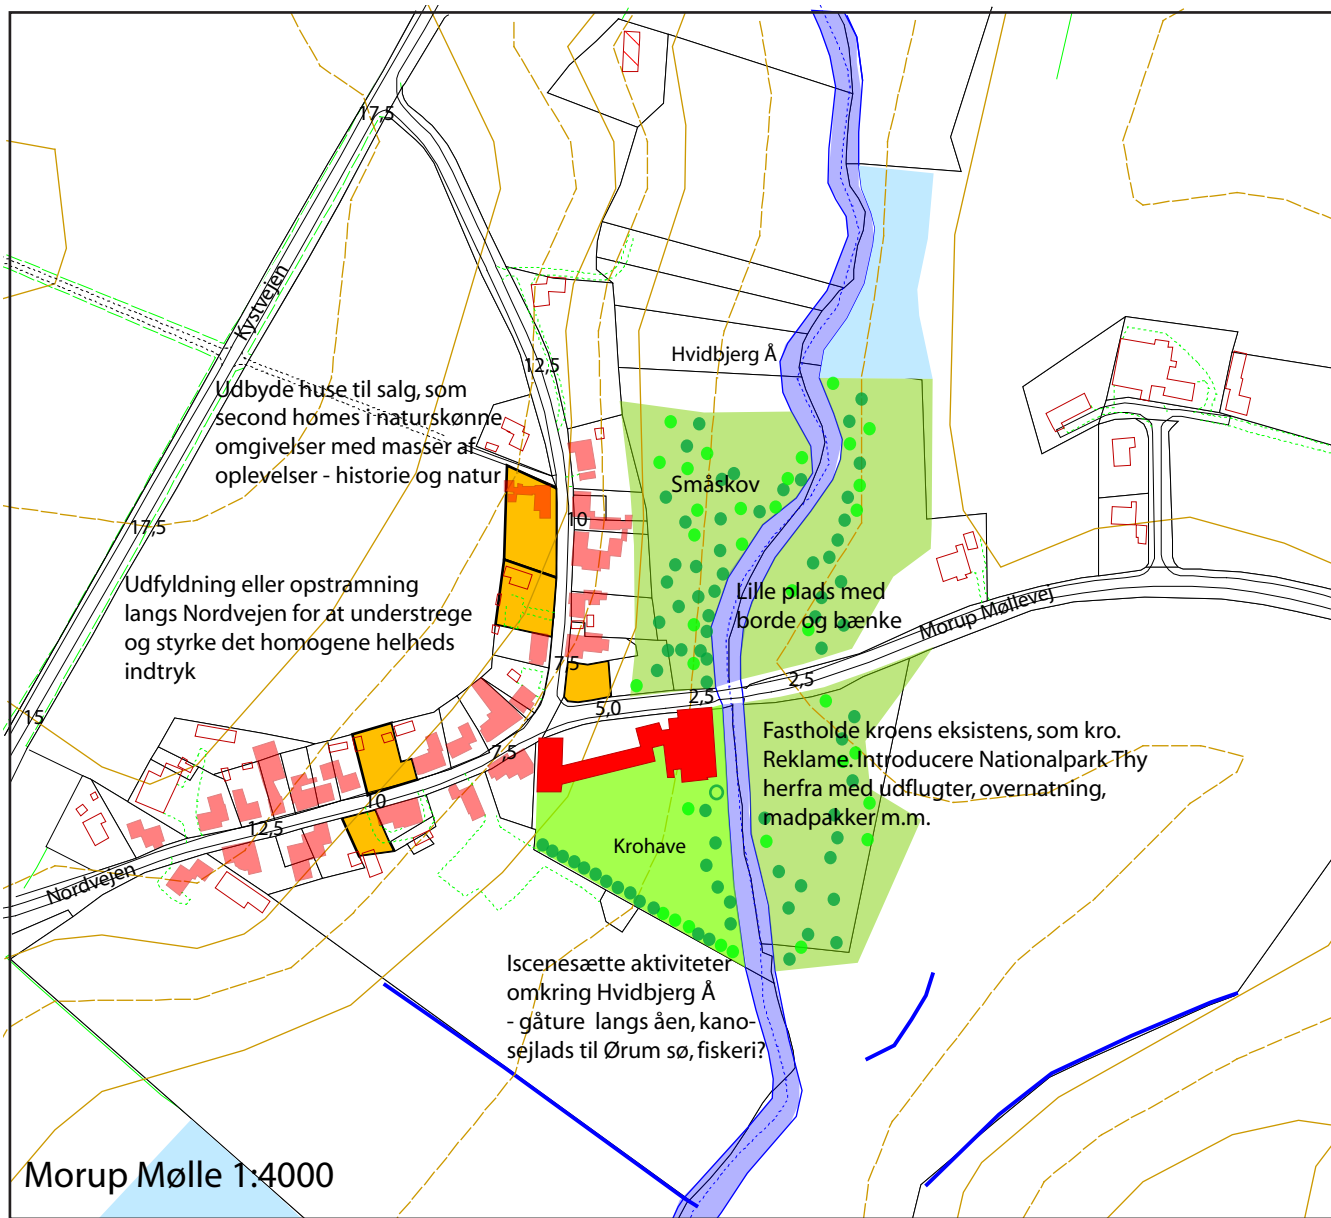
Anbefalinger

FX: KONKRETE ANBEFALINGER TIL FORBEDRING AF BYGNINGER, STRUKTURER OG BYRUM / RESTAURERING / OMDANNELSE / UDPEGNING AF KULTURMILJØ / BEVARENDE LOKALPLAN / ETABLERING AF BEVARINGSFORENING-LANDSBYRÅD / FORMIDLING OG OFFENTLIG ADGANG / FREDNING

Morup Møllens aktiver er kroen og Hvidbjerg Å. Disse aktiver kan styrkes med iscenesættelse af aktiviteter og fastholdelse af værdier. Nærheden til Nationalpark Thy med de potentialer, der ligger heri bør synliggøres og iscenesættes. For eksempel kro med egnsretter og genetablering af kano-sejlads.

Det arkitektoniske helhedsindtryk kan styrkes med udfyldning og/eller opstramning langs Nordvejen med retningslinier for byggeriet.
