Vedvarende holdbarhed

Bæredygtighed og cirkulær økonomi for bygninger

Forfatter: Søren Vadstrup, arkitekt m.a.a.

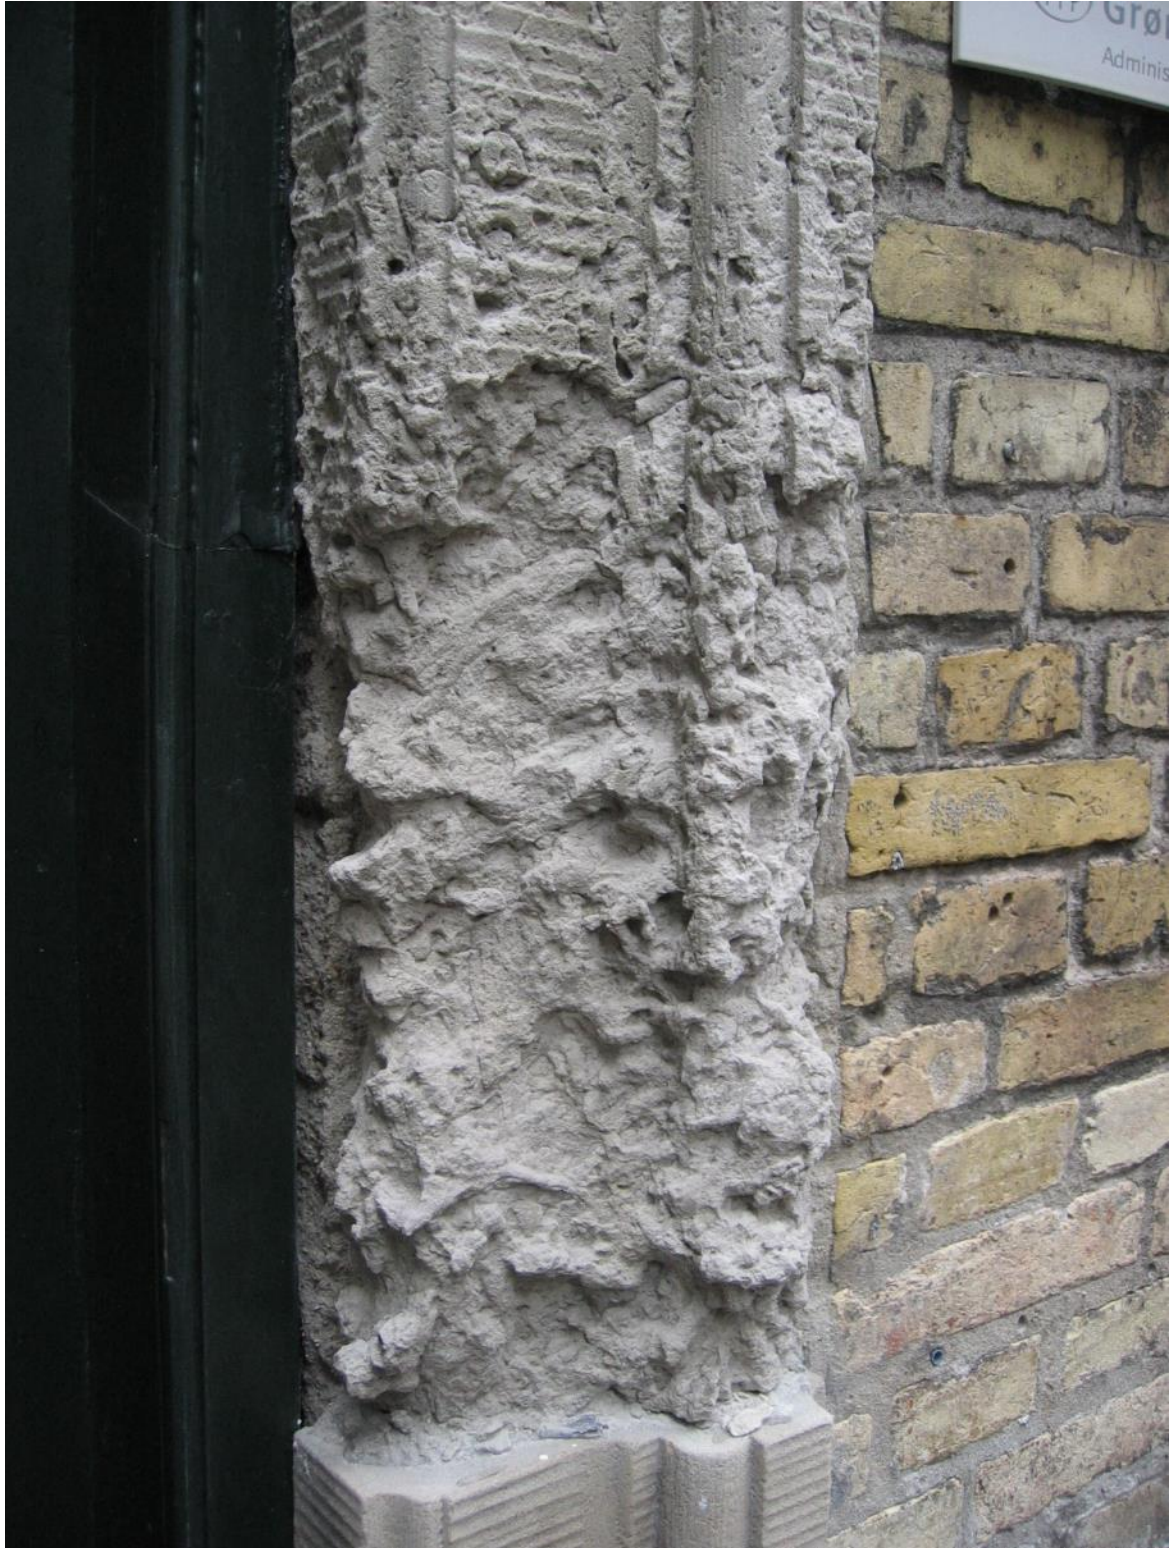
Hvor længe kan bygninger i Danmark holde? Hygroskopiske salte fra tøsalthning kan en sandsten som denne, der er 185 år, ikke lide. Men heldigvis er Bygningskulturen også indrettet, så det er forholdsvis enkelt at reparere eller skifte ødelagte dele ud. Men heller ikke for meget. Her er det allerede sket nederst mod terrænet – men stenen oven på denne kan åbenbart godt vente lidt. Københavns Synagoge, opført 1832-22 af G.F. Hetsch.

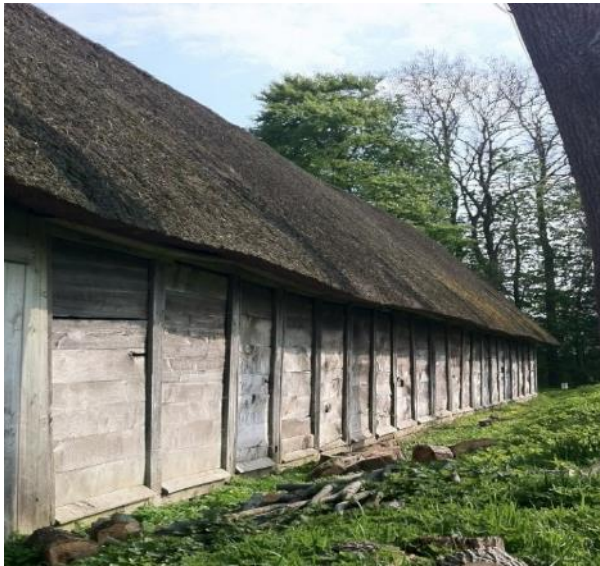
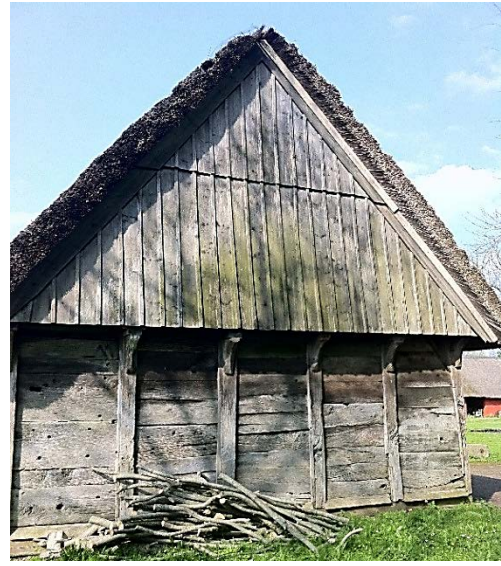
Hvor længe kan totalt ubehandlet træ holde i det danske vejr og klima? Ja, denne bullade af egetræ har for størstedelens vedkommende holdt i over 300 år – uden at have været behandlet med maling eller lignende.

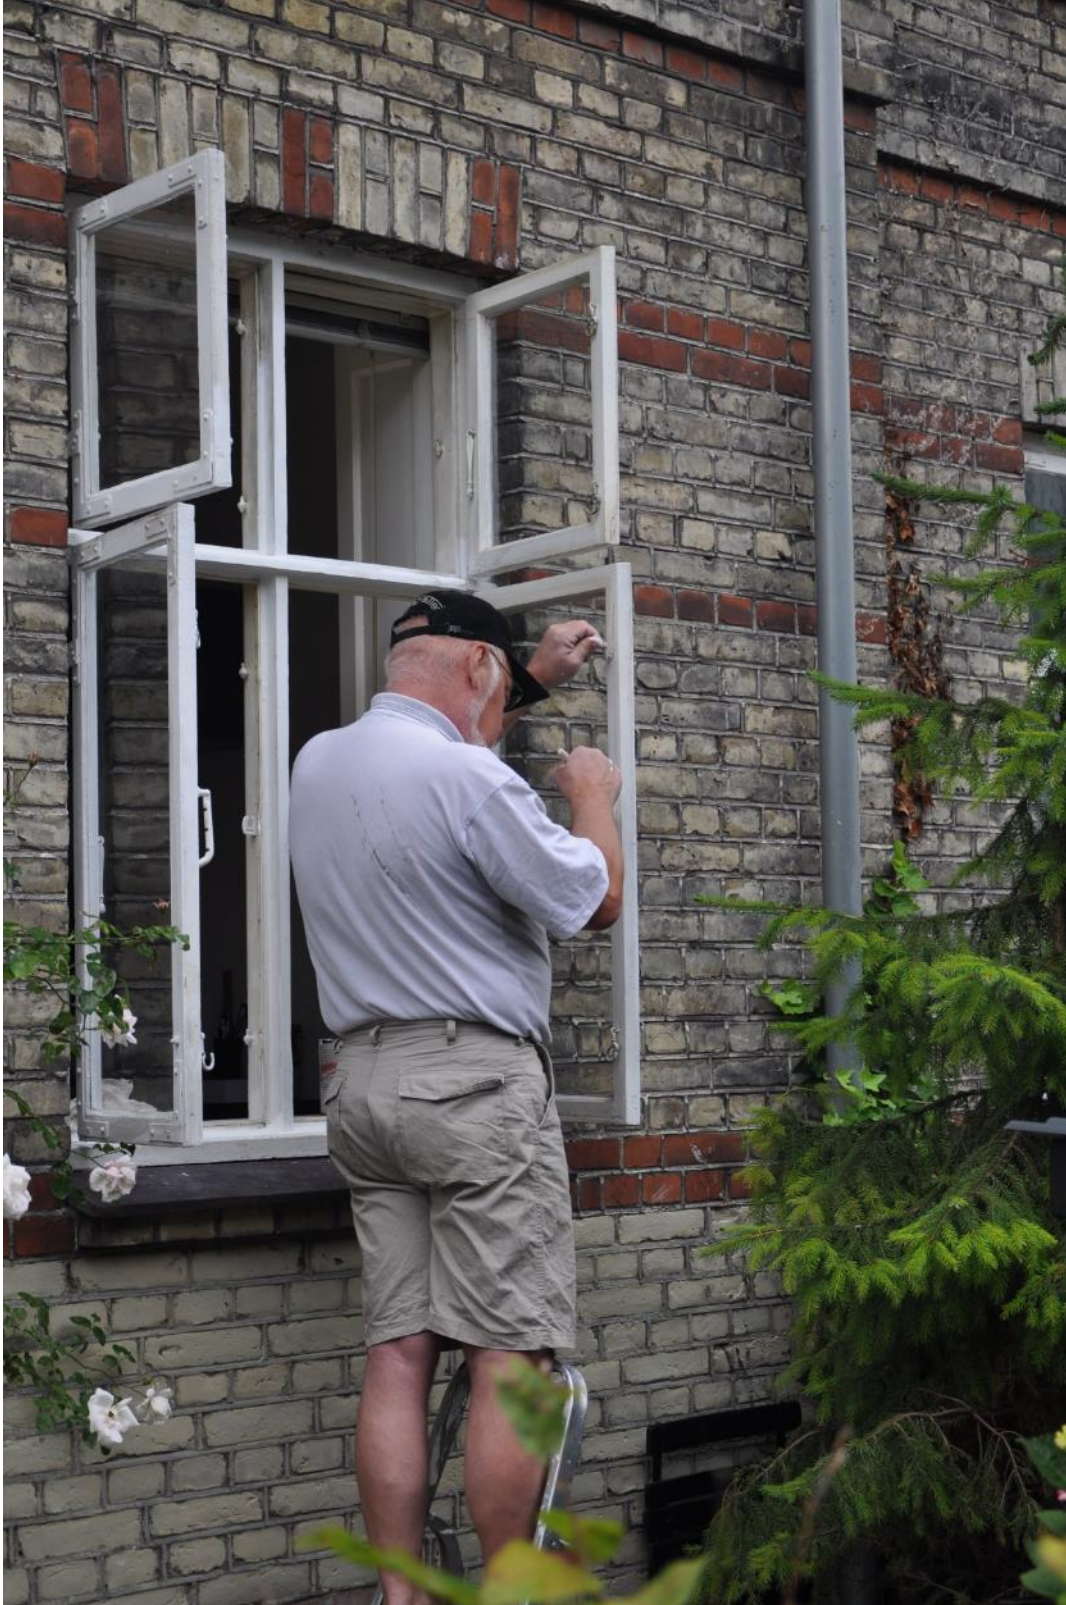
Vi har erfaringer for i Danmark, at vinduer af træ har en holdbarhed og levetid på mindst 400 år – hvis de vedligeholdes med linoliemaling og linolie. Hvis de får et lag plastikmaling – rådner de efter få år.

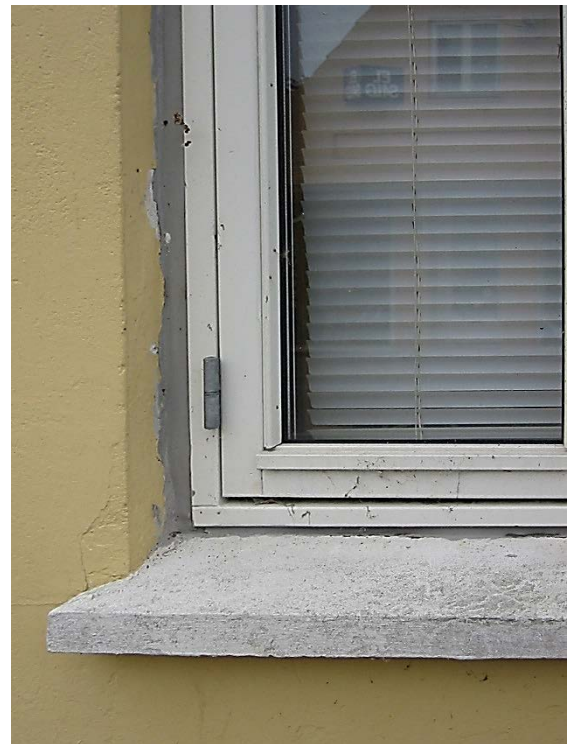
Her er der pladret godt med PCB-holdig 'gummifugemasse' ind i fugerne til de ny-udskiftede termovinduer. Ud over at være giftig er gummifugen alt for fugttæt, så det fugt eller vand, der via porerne i murværket, lander inde bag gummifugen, vil fugte karmtræet op, så det rådner i løbet af få år. Også den fugtige luft fra de indvendige rum, bliver stoppet her og fugter karmtræet op. En utrolig dårlig teknisk og æstetisk løsning – der ofte bliver yderligere forværret ved at fugen er 'stoppet' med/tætnet med mineraluld – der holder på fugten katastrofalt længe. Der må aldrig bruges mineraluld her.

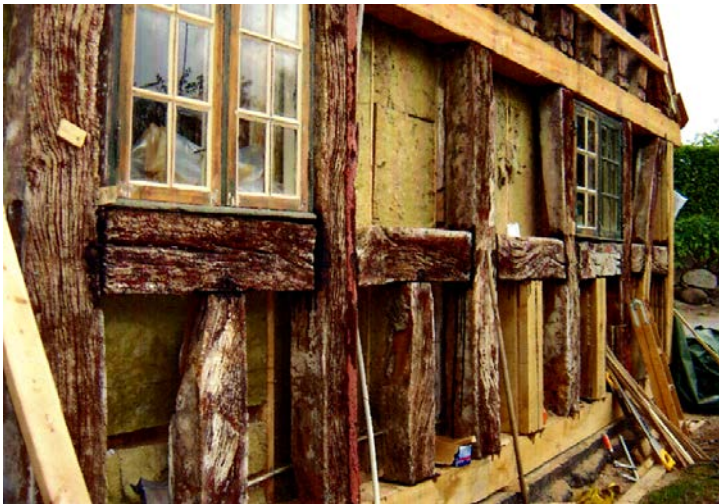
Ved 'bygningsrestaurering' udskifter man kun de dele, der er absolut dårlige.

Murstenene renses og kommer tilbage i tavlene.

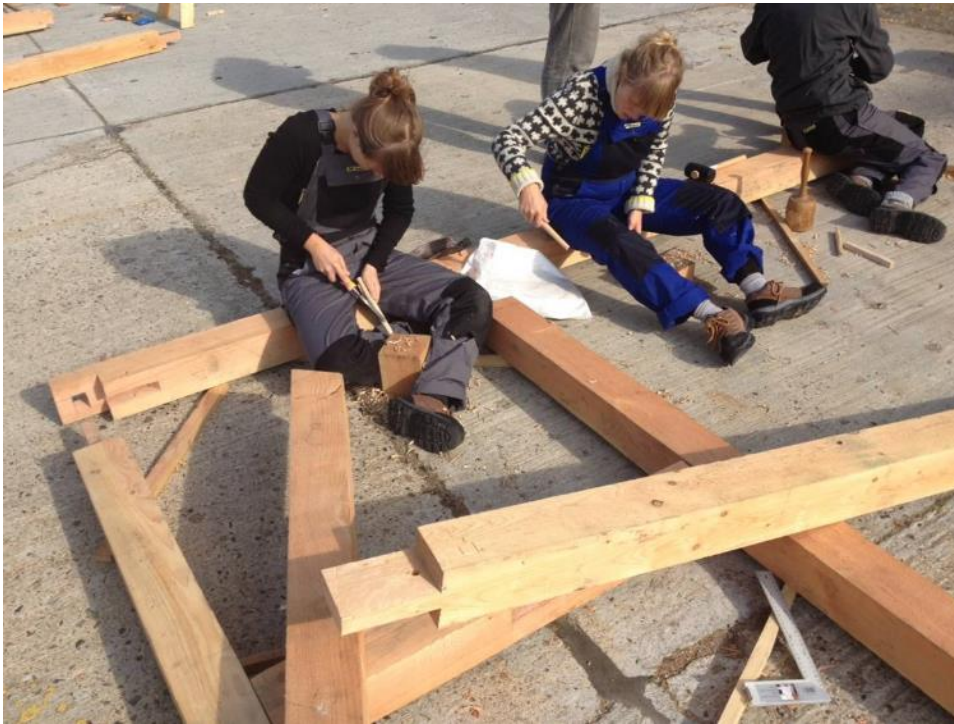
Tømmerkonstruktionen til en 'Haugbarg', bygget af studerende på Arkitektskolen i 2012 som led i et forskningsprojekt på kandidatprogram i 'Kulturarv, Transformation og Restaurering'. Se også side 43.

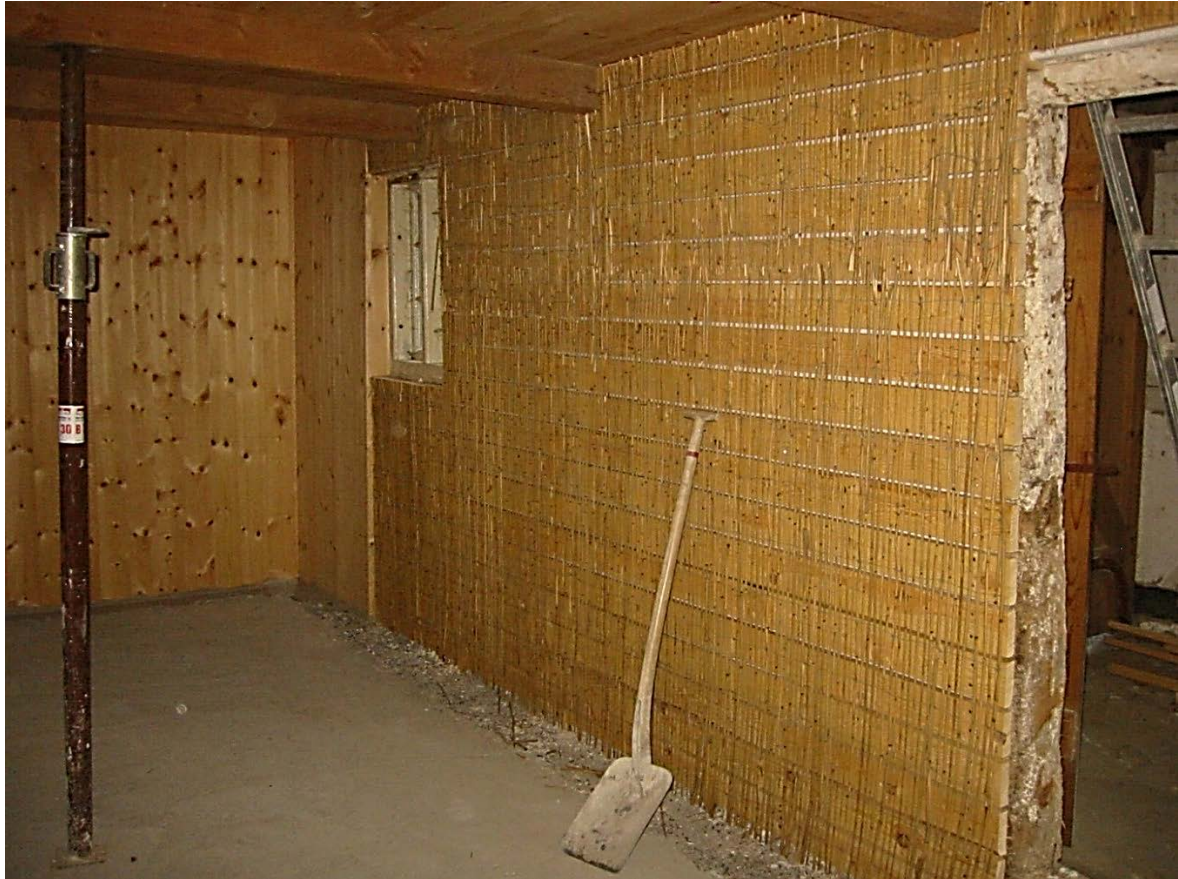
Indvendige vægge af brædder, rørvæv og puds af luftkalkmørtel, der limfarves, optager og afgiver rumfugten meget villigt, bl.a. fordi overfladerne er kapillaråbne – i stedet for diffusionsåbne. Her ses dog kun selve rørvæv og brædder. Fuldskalaforsøg i fredet bygning.

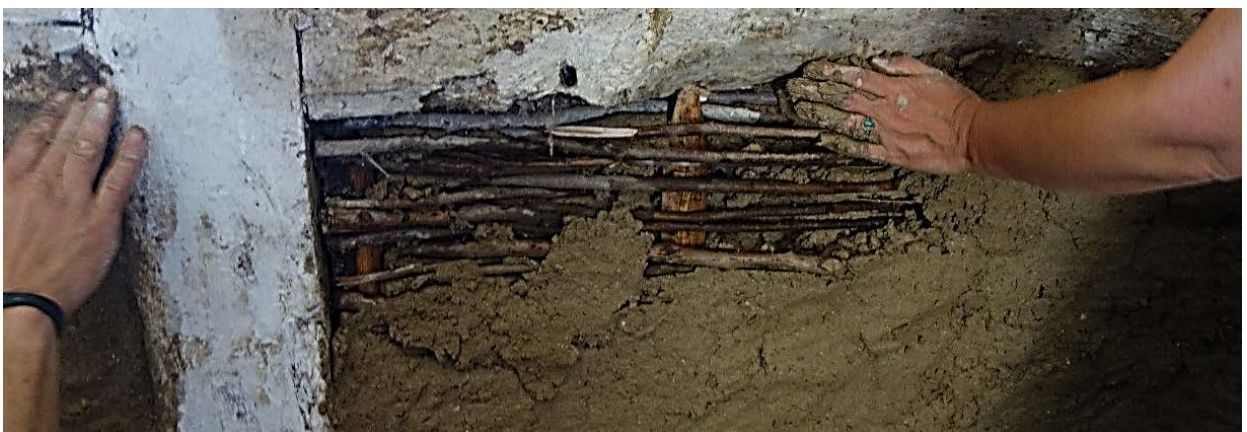
Lerklining af bindingsværk på hassel-kæppe

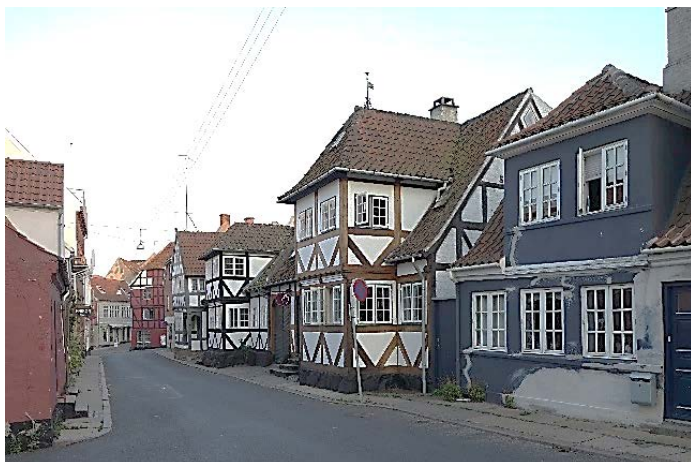
Langt de fleste skader på ældre bygninger skyldes ikke, som mange tror, først og fremmest nedbrydning fra vejr og vind på deres alt for svage materialer. De skyldes anvendelsen af forkerte og uhensigtsmæssige materialer og metoder til vedligeholdelse og istandsættelse af træ, tømmer, murværk og vinduer.

For 30-40 år siden var disse 300 år gamle barokhuse i Svendborg i fare for at blive revet ned, for at give plads til biler og bredere veje. I dag er den største fare for disse huse anvendelsen af forkerte materialer til vedligeholdelsen, primært plastikmaling og stenkulstjære – samt ødelæggende efterisoleringer med mineraluld og plastikdampspærre.

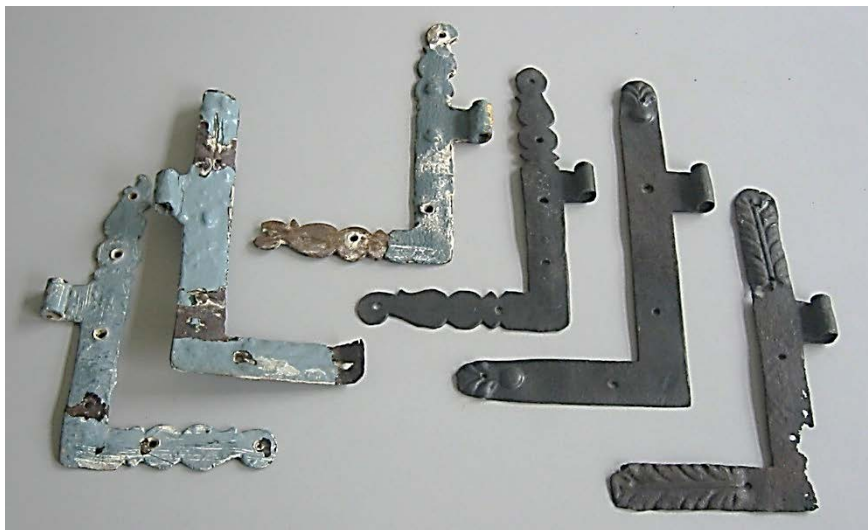
Håndsmedede (essesmedede) vinduesbeslag fra 1730-erne fra en bygning i Helsingør – som snedkeren, der skulle istandsætte vinduerne, har kasseret – fordi de er 'papirstynde'.

Men det er essesmedeprocessens kraftige 'komprimering' af jernet, der gør beslagene så tynde. Så dette stål er hårdere og stærkere end dobbelt så tykt, valset stål. Og de istandsatte ca. 290 år gamle smedjernsbeslag, kan nu holde mindst lige så længe – modsat de nye beslag i valset stål.

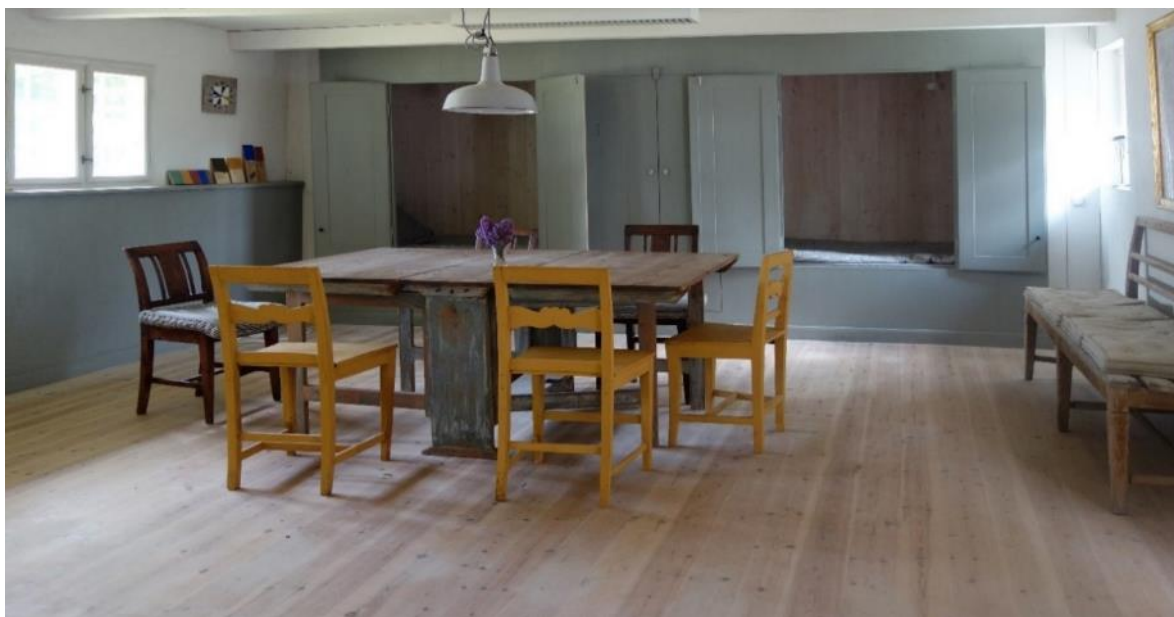
En ny 'sal', der er indrettet i den tidligere svinesti i den ene ende af stuehuset. Et helt nyt og moderne rum, men udført og indrettet med de klassiske byggematerialer, konstruktioner og håndværksmetoder. Bl.a. linoliemaling, limfarve, sæbeskurede trægulve, forsatsvinduer. De gule stole er også male med limfarve.

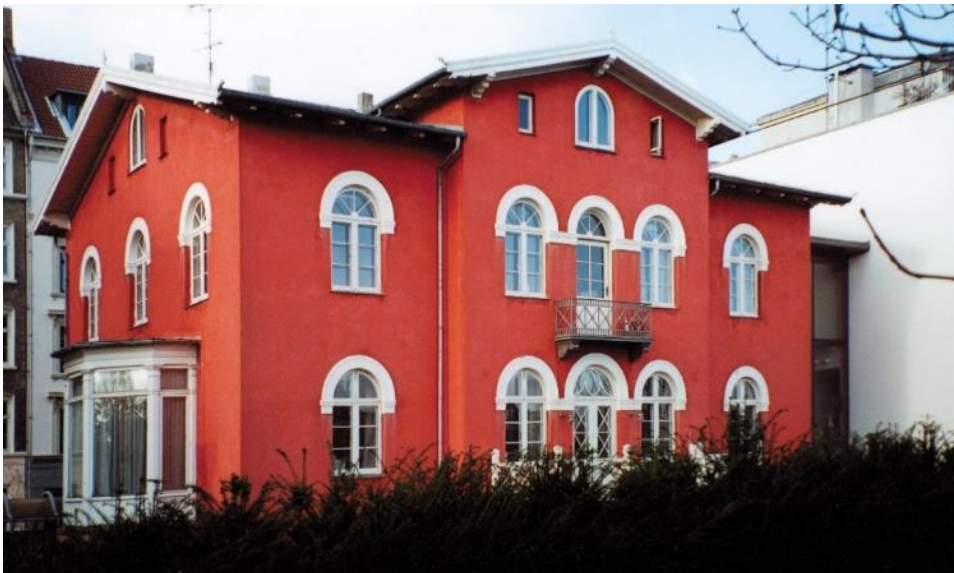
Hvor længe holder en kraftig rød kalkfarve som denne, før den skal genkalkes? De fleste vil sige eet år.

Men denne bygning, Ewaldsgade 5 i København, opført i 1853 af N.S. Nebelong, og fredet i 1978, var jeg selv involveret i kalkningen af i 1987.

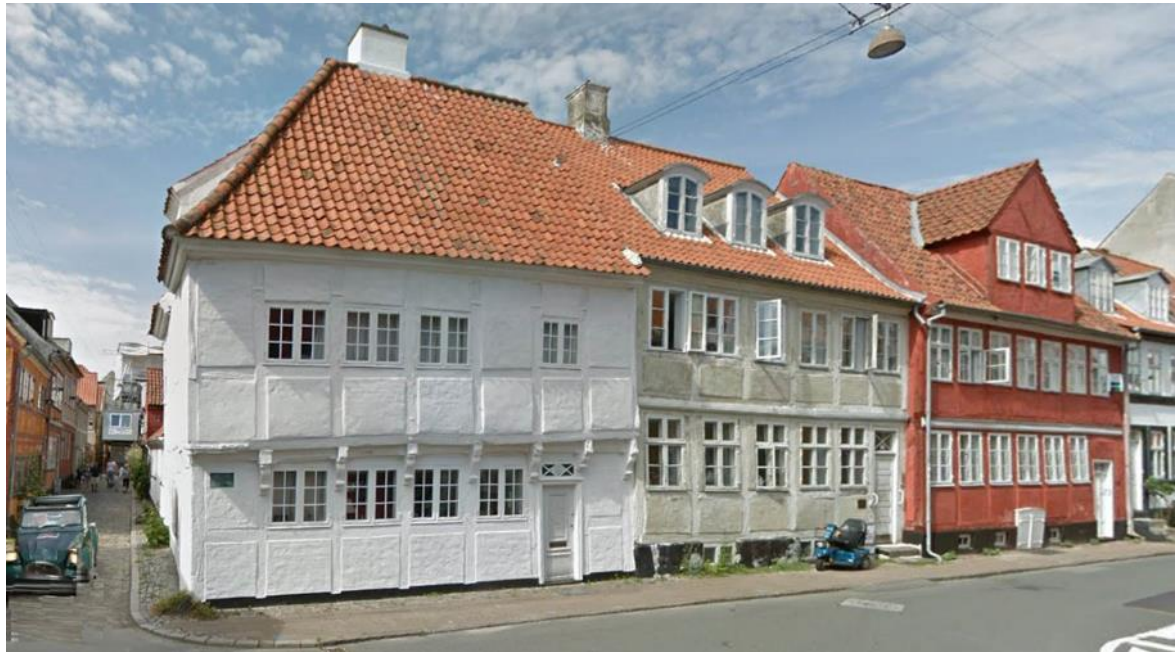
Strandgade 27 i Helsingør, opført 1577.

Dette flotte hvidkalkede, 2-etages bindingsværkshus har årstallet 1577 indskåret i dørhammeren ud mod Strandgade, og har derfor netop rundet de 440 år. Husets overetage rager ud over stueetagen, understøttet af smukt udskårne knægte, såkaldte 'volutkonsoller', kendt fra de græske templer, og her også dekoreret med udskårne akantusblade. Mellem knægtene er tømmeret forsynet med udskårne 'kølbuer' (udformet som tværsnit af en omvendt båd). En byggestil og dekorationsform, der var typisk for Helsingørs bindingsværkshuse i renæssancen.

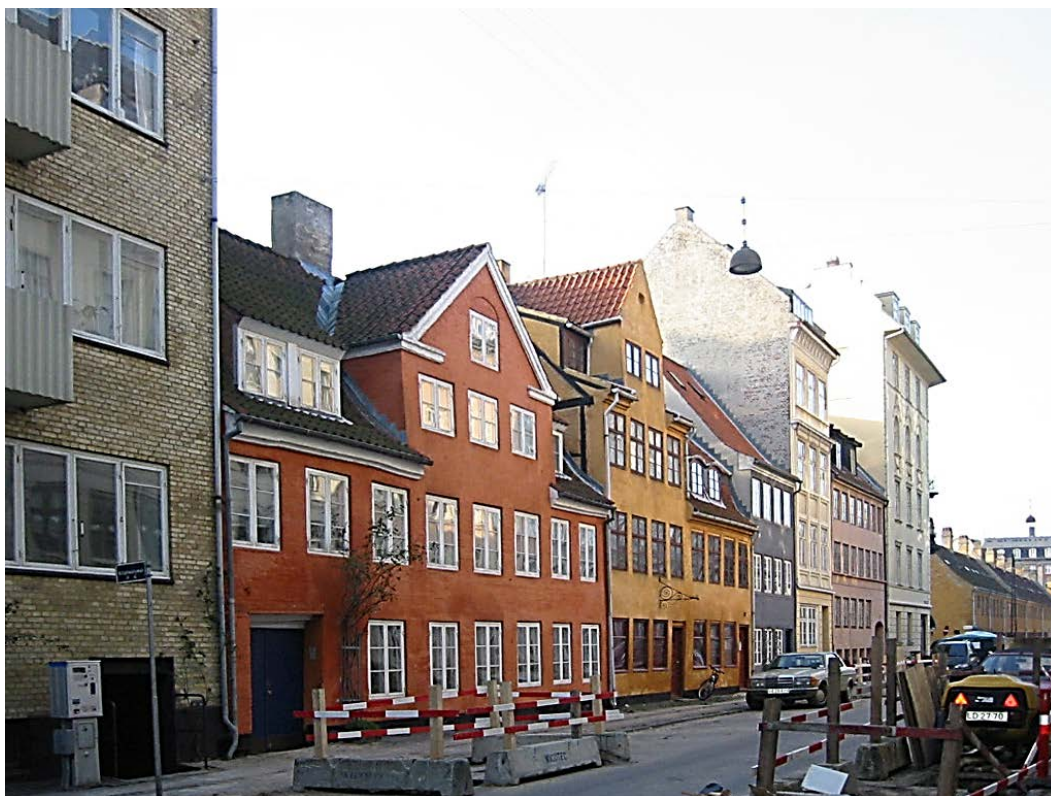
Disse tre fine gamle 'ildebrandshuse' fra 1730'erne i København 'overlevede' på mirakuløs vis den store 'Borggade-sanering' i 1940'erne – hvor tilsvarende gode og robuste huse blev kaldt slum, gamle faldefærdige 'rønner' og det der var værre, bl.a. fordi beboerne, på dette tidspunkt, var de fattigste i København. I dag kan vi se, hvor smukke, fine og holdbare, disse bygninger er, og hvordan de stadig beriger byen. De repræsenterer langt bedre, sundere og attraktive huse og boliger, end f.eks. 1970-ernes betonbyggerier på Nørrebro. Så når jeg hører ordet 'slum', er det aldrig gode tegn. Det handler om noget helt andet. Selve Borggadeprojektet, er dog undtagelsen, der bekræfter reglen, for her blev 'ildebrandshusene' erstattet af et meget smukt og godt byggeri i mursten, tegnet af Kay Fisker, C.F. Møller og Svend Eske Kristensen i årene 1943-58. Se også side 63.

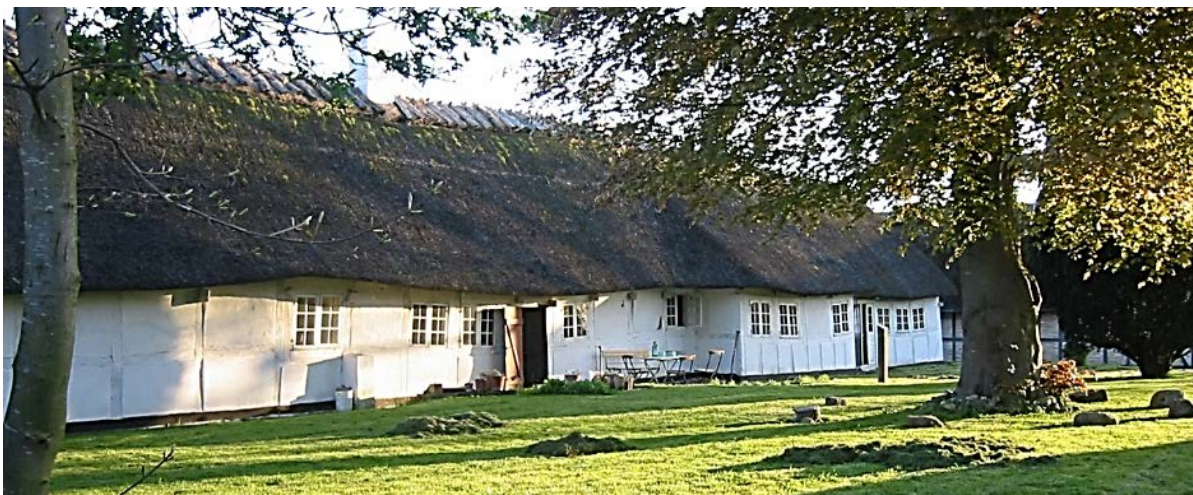
Bindingsværksgård på Fyn, se også forrige side, opført omkring 1740, bygget af lokalt elmetræ – fodtømmeret er dog af egetræ, ubrændt ler (soltørrede lersten eller lerklining på hasselkæppe), hvidtekalk, stråtag mm. Vinduerne er nyere, fra 1780-erne, og, sammen med dørene, et klassicistisk indslag. Hvorfor findes der ikke en bæredygtigheds-klassificering for huse som dette, der jo er totalt bæredygtigt og holdbart på alle parametre.

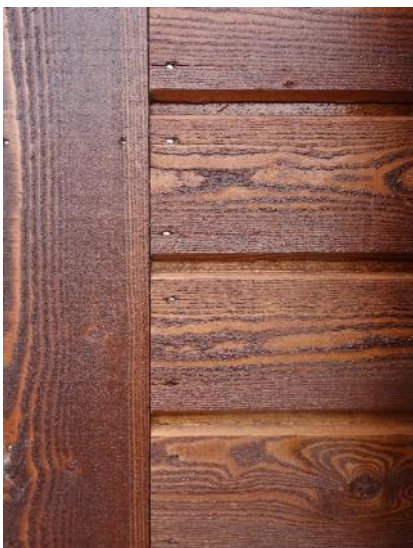
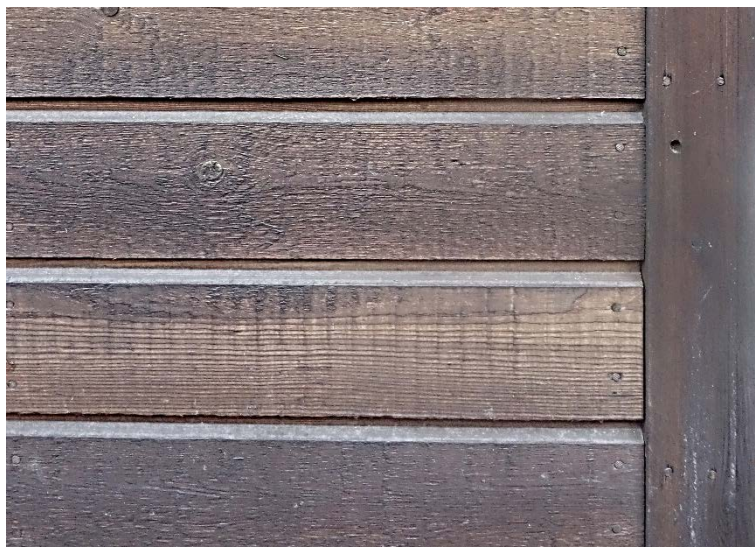
Ulegårdsskolen i Solrød, tegnet i 1972 af Halldor Gunløgsson og Jørn Nielsen. Til højre den nu over 40 år gamle bræddebeklædning, smukt sømmet med sømhovederne i plan med bræddernes yderside. Til venstre en ny tilbygning fra 2010, hvor den meget hurtige og effektive maskin-sømnings markant mindre sømhoveder bliver banket alt for dybt ind i træet, så dette flækker. 'Enhver' burde kunne se, at træet nu suger mere fugt, så det rådner hurtigere. Intet er åbenbart for småt, til **ikke** at kunne gå galt, når man i dag bygger nye, 'bæredygtige' træhuse.

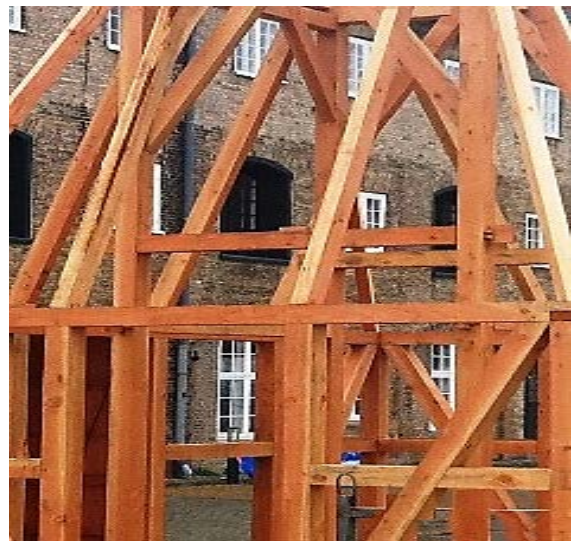
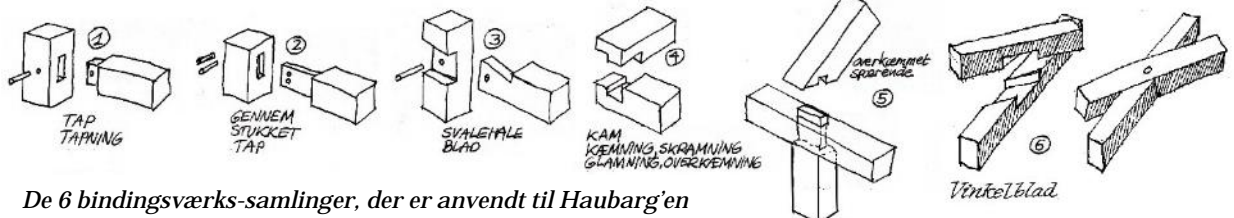
De 6 bindingsværks-samlinger, der er anvendt til Haubarg'en

I det analyserede bindingsværkshus havde man i 1740-erne kun anvendt 6 træsamlinger til hele huset, til trods for at bygningen er 125 meter lang. Det var derfor en vigtig præmis, at det nybyggede træhus udelukkende indeholdt disse 6 samlinger – og ikke andre. Se nederst på siden.

'Haugbarg-projektet' rejser en række interessante aspekter af teknisk art. Det viste sig for det første at den ønskede konstruktion forholdsvis let lod sig udføre som forudsat. Bl.a. bl.a. den ret komplicerede samling, hvor den lodrette hjørnestolpe bliver samlet med tagremmens vandrette hjørnesamling, samtidigt med at gratspæret skal ligge fast oven på dette – det vil sige 6 stykker kraftigt tømmer, samlet på eet punkt, uden nogen form for beslag, søm, skruer eller metalbånd, men kun træ-med-træ. Se foto.

For det andet viste træsamlingernes egenskaber i forhold til træk- og trykkræfter sig med det samme, de blev udført. Samlingerne og konstruktionerne blev fuldstændigt stabile lige så snart de var samlet. Især var det fantastisk at se og mærke, da 'overlåsningerne', de fire lange remme med huller til stolpernes endetappe, kom på, og de tilsvarende fire fodremme. Det var som en kinesisk æske, hvor alt faldt smukt i hak og ikke kunne rokkes fra hinanden igen.

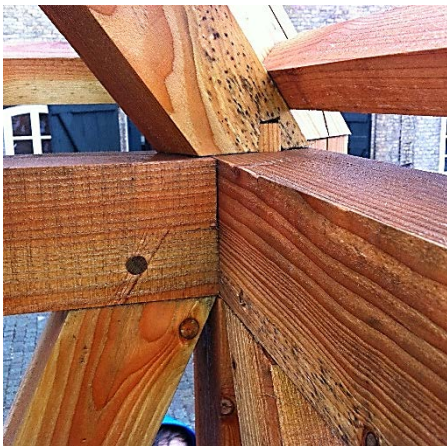
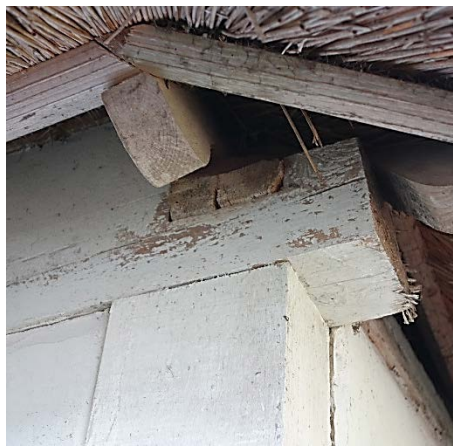
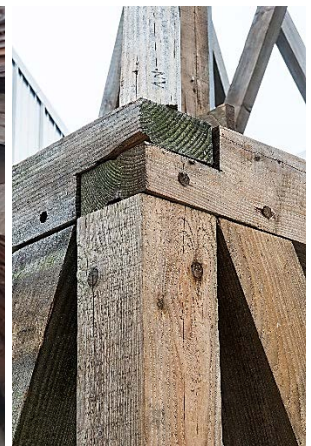
En ret avanceret træsamling, der rent faktisk findes på bindingsværksgården 'Vadstrup' på Fyn (i midten), men hvor den af naturlige grunde ikke kan skilles ad for at blive studeret og målt op. Her løber det helvalmede tags gratspær ned på remmen i husgavlens ene hjørne. Alt sammen samlet træ med træ, uden beslag, bolte eller sømbeslag. Til venstre, den nybyggede 'Haugbarg'. I dag kan man se denne på Utzon-Centeret i Aalborg (t.h).

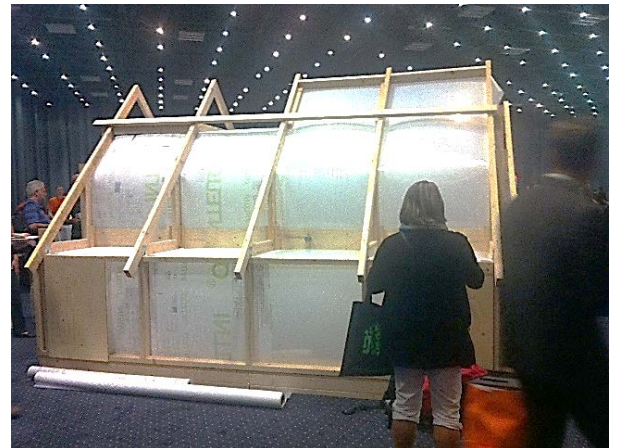
Demonstration af plastik-dampspærrers tæthed. - burde være til skræk og advarsel!

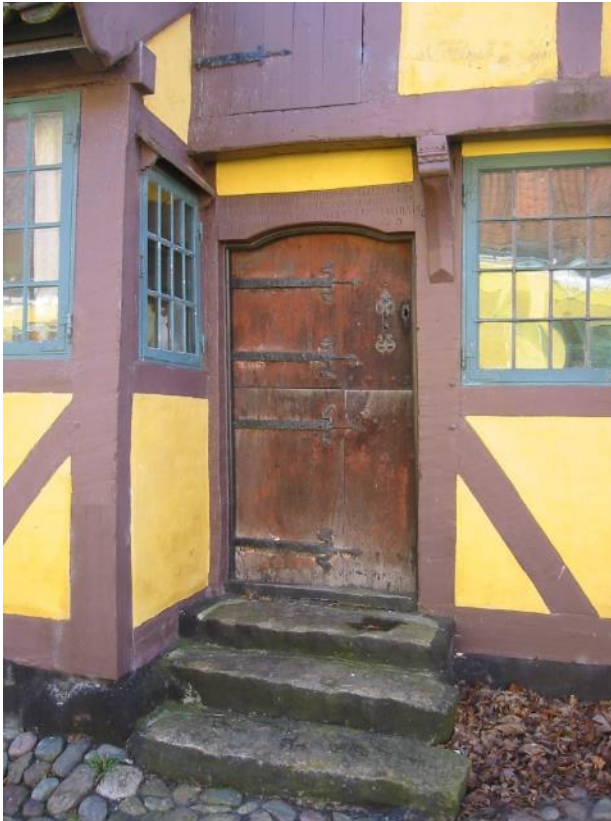
Dør i 'Priors Hus' i Ærøskøbing, angiveligt fra 1690 og malet med blodfarve – men kun én gang. Her er der tale om 'vedvarende brug', men også om 'genanvendelse', fordi døren ikke er kasseret.

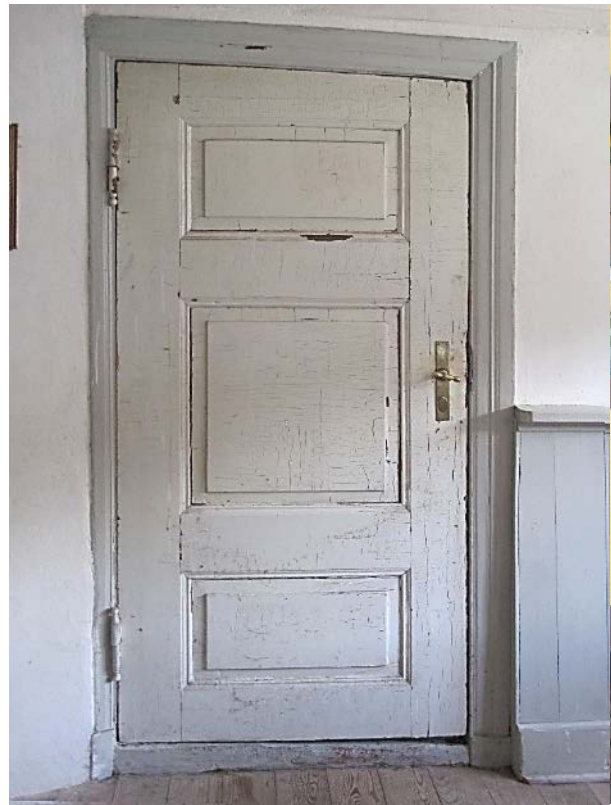
Huset har sat sig og så må dørene hølves til og have pålagt lange kiler, så de stadig passer til det skæve dørhul. Heldigvis i mit eget hus, for så behøver jeg ikke frygte at 'nogen' kommer og skifter dørene ud, bare fordi de er 'blevet' skæve. Bemærk også den smukke 'slangeskindskrakelering', der giver døren sjæl og karakter.

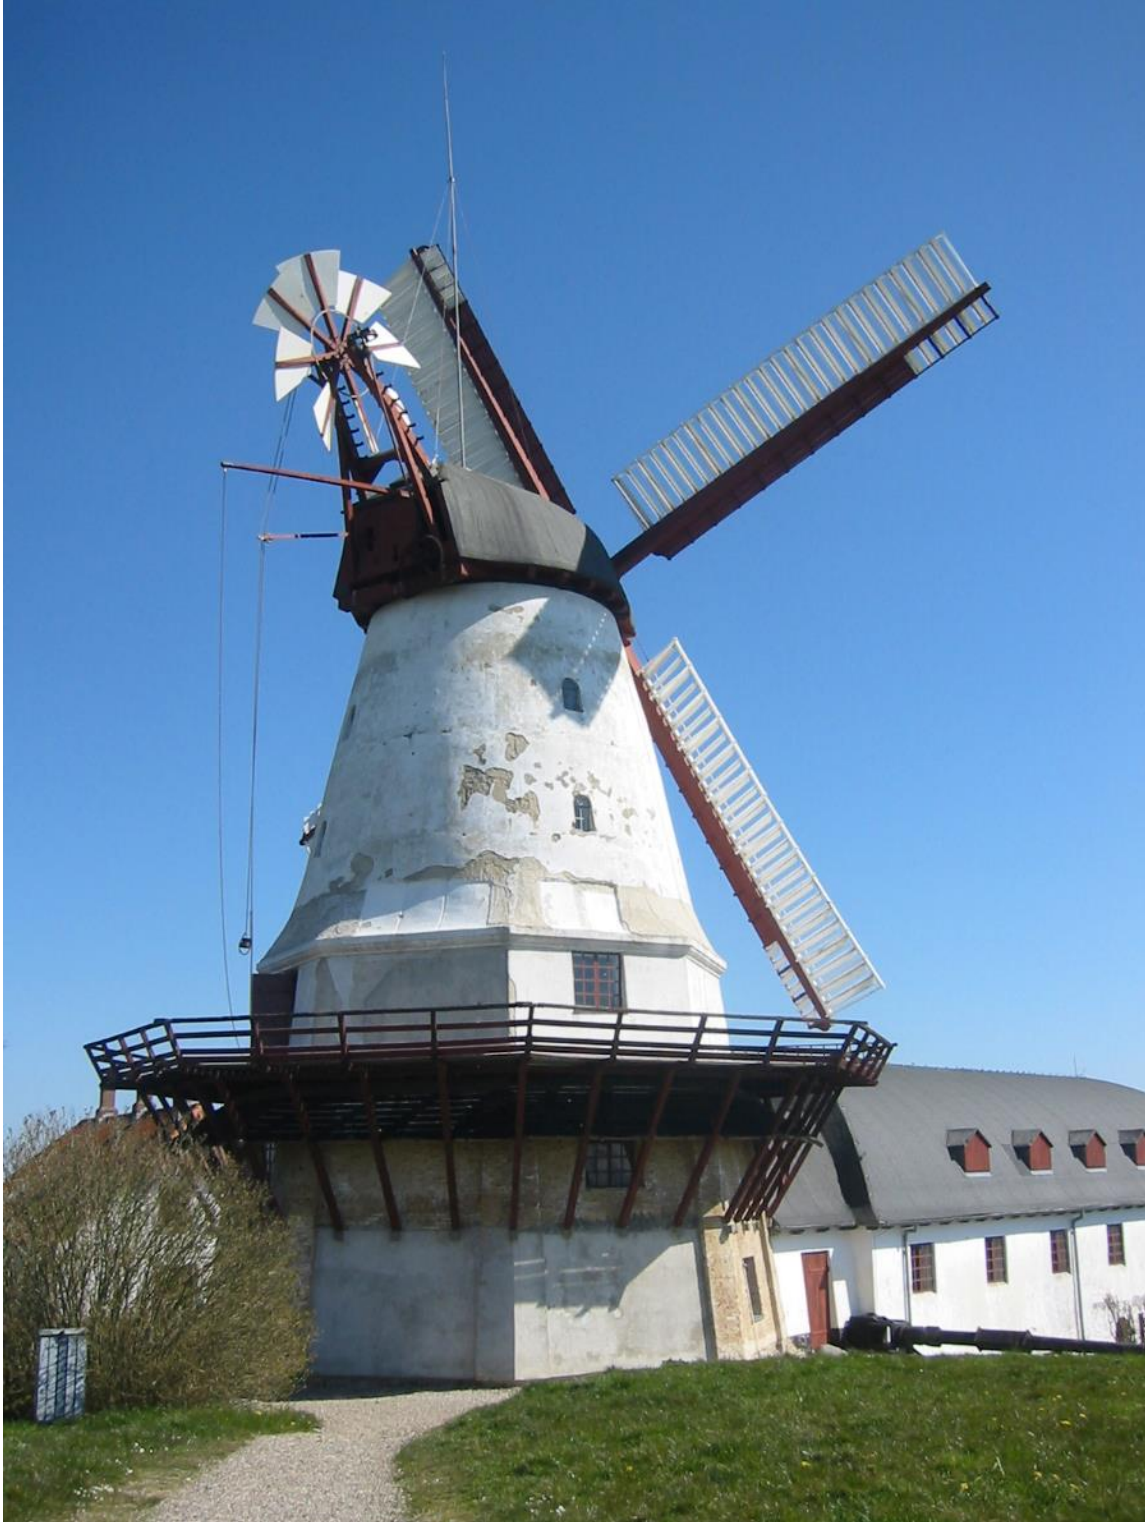
Dybbøl Mølle – 'maler helt ad helved til'. Det ved vi alle. Men det er ikke kun 'vejr og vind', der medfører at ældre og meget udsatte bygninger som denne, kræver meget vedligeholdelse. Det er meget ofte 'forkerte' materialer og håndværksmetoder. Faktisk faldt den nyoppudsede puds fra 2007 af i skaller og flager efter kun to år. Jeg var herefter med til at sætte 5 prøver på forskellige produkter og udførelser af på det 'værste' sted på møllen. Efter et års vejr, vind, regn og frost, holdt de to af prøverne godt, så den efterfølgende puds har nu (foreløbigt) holdt i 9 år.

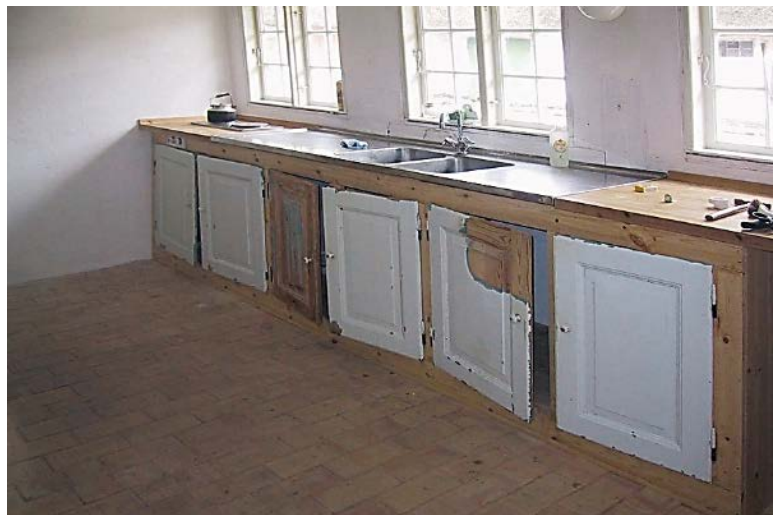
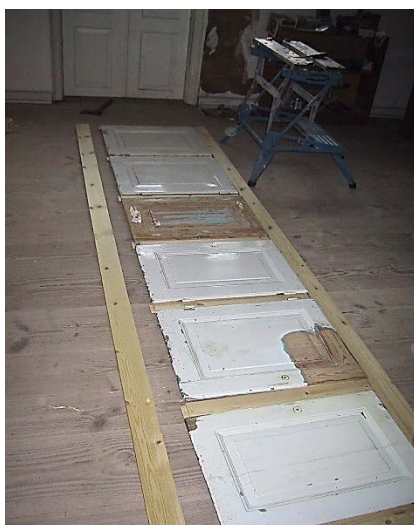
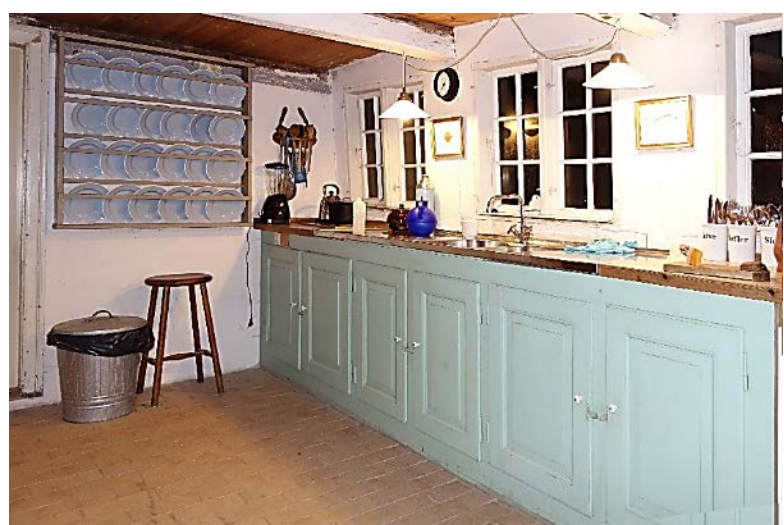
Et forrammekøkken (landkøkken) med meget smukke og gode genanvendte/genbrugs-køkkenlåger med fyldinger og spejl – 'klunset' i containere under 'Byfornyelsen' i København i 1970-erne. Jeg hentede 20-30 stykker, men tusindvis blev bare brændt. De var jo ikke på 'mode' længere.

Gamle køkkener, fra før 1970-erne, var såkaldte *forramme-køkkener*, se tegningen, (evt. *forvange-køkken*) der, hvis man har lågerne og bordpladen m.v. også er ret enkle og billige at fremstille – og først og fremmest meget mere fleksible end nutidens 'element-køkkener', bl.a. i forhold til skæve gulve, vinkler og mål.

Men de flotte, profilerede fyldingslåger, altid ens i højden (66 cm), men af forskellig bredde, som disse forramme-køkkener er forsynet med, bliver næsten altid smidt ud, når element-køkkenerne rykker ind. Så under den omfattende 'byfornyelse' i København, kunne man hente disse fine fyldingslåger i tusindvis i containerne. Jeg selv har nu har brugt 16 til mine egne køkkener, og også foræret mange væk, så nu har jeg kun 10-15 stk. tilbage.

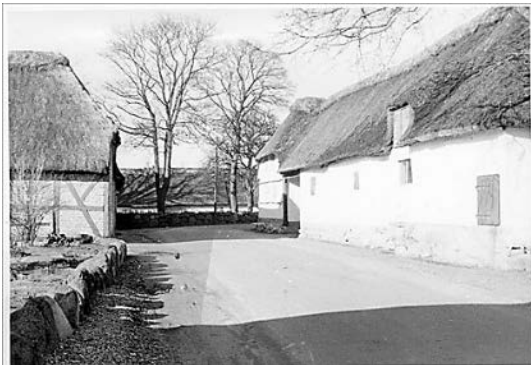
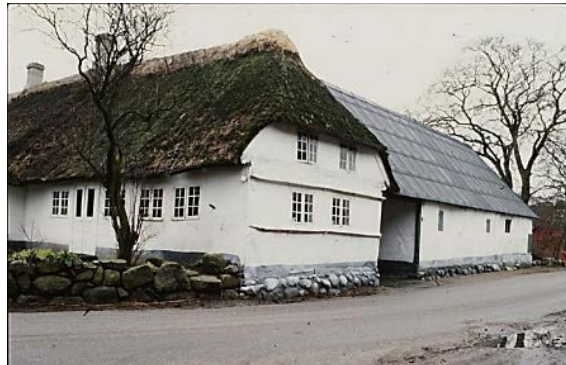
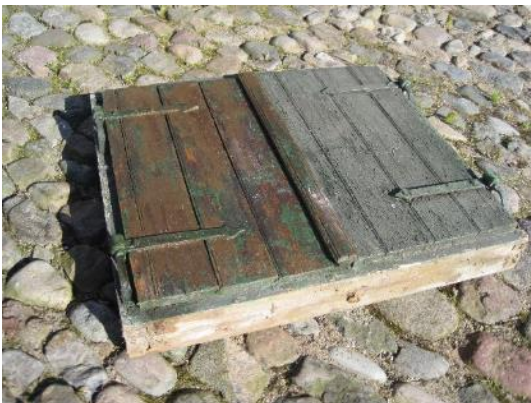
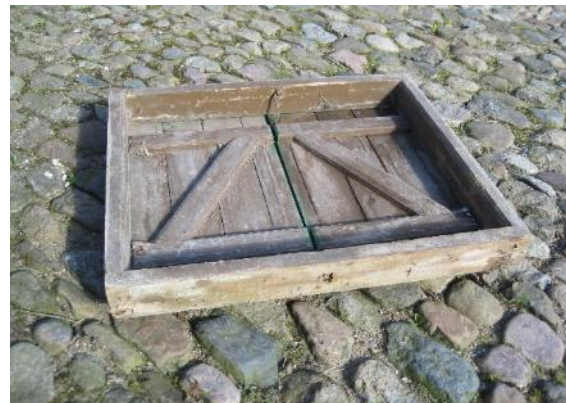
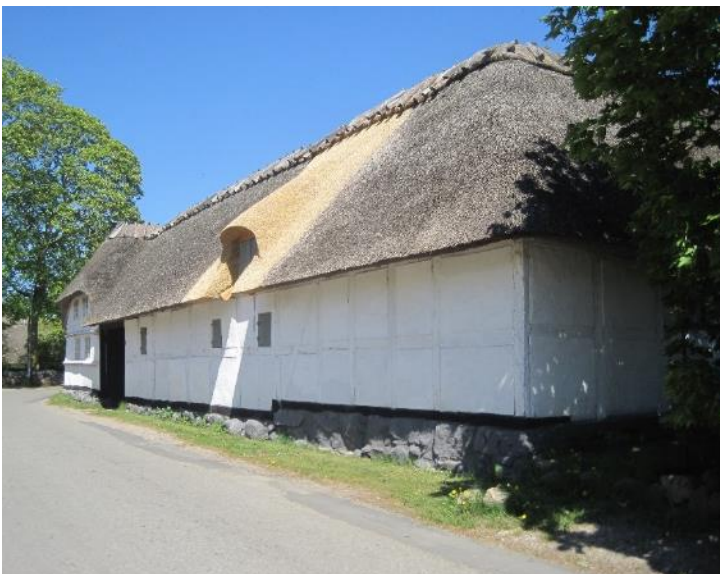
En ny/genbrugt tagskægskvist

Den oprindelige tagskægskvist fra ca. 1810 var blevet malet med alkymaling og var derfor angrebet af råd. Men da den forkerte maling kom af, og træet behandlet med trætjære, blev den så god som ny. Se også side 59.

Store hølæs kan ikke køre ind gennem gadeporten, så derfor må man have en tagskægskvist mod gaden. Men da gadelængen skiftede til eternittag i 1968, var det åbenbart for besværligt og bekosteligt at beholde kvisten. Men man smed den ikke ud, men lagde den på loftet til bedre tider.

De kom, da der igen kom stråtag på gadelængen i 2001, men først 10 år efter, da jeg fandt et foto af kvisten, før eternittaget. Så kom den gamle to-delte luge frem og blev genbrugt og sat op igen i 2011.

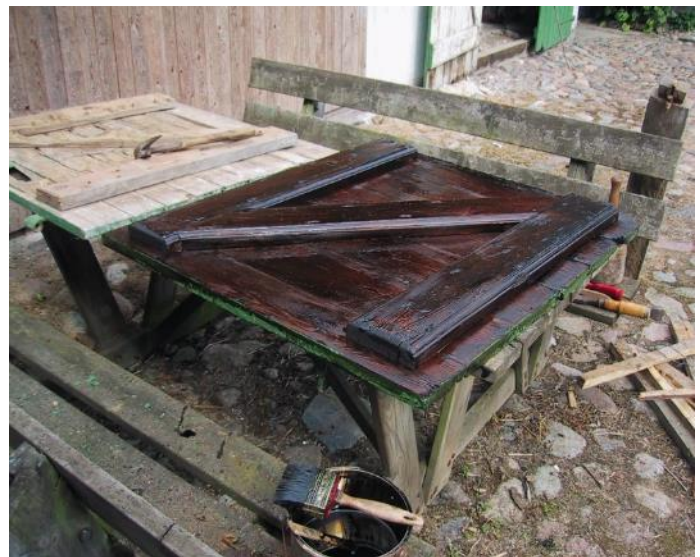
Træbjærene er fyrretræets egne olie- og harpiksstoffer, der er udvundet ved varme. Påført gammelt, slidt, udpint og 'trøsket' træ, som på denne meget gamle luge, kan træbjæren regenerere træet, så det bliver hårdt, olieholdigt og vandafvisende igen, og dermed give det liv og modstandskraft i mange år endnu. En naturlig, enkel og effektiv måde at bruge naturens egne kvalitets-stoffer på, uden at tære på naturen.

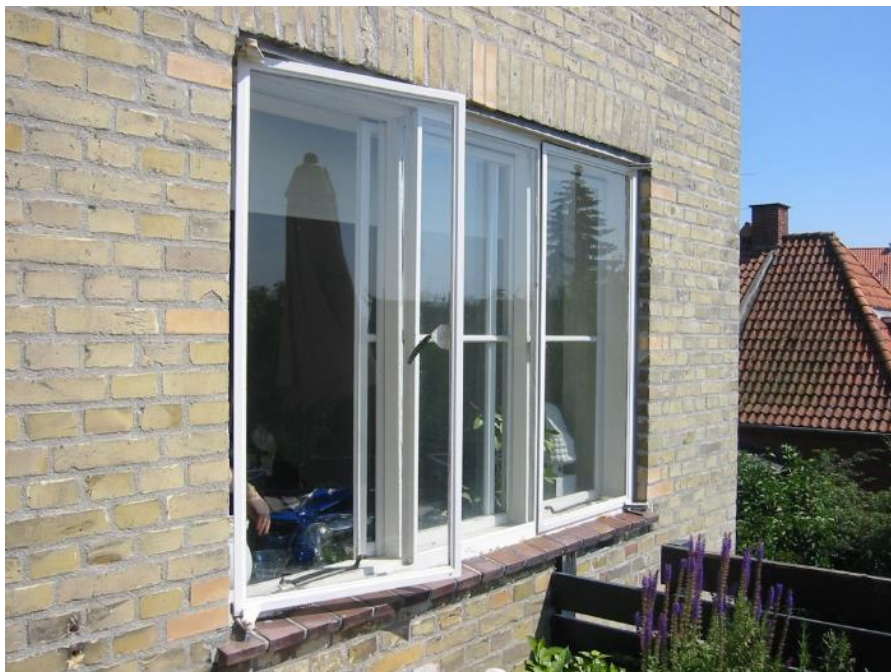
De ekstremt spinkle stål-vinduer kom på mode i funktionalismen (1930-1945), da de tillader et maksimalt dagslysindfald. Til gengæld isolerer de ikke særlig godt mod kulden, da stålet leder varmen ret godt. De ses derfor kun forholdsvis sjældent i de almennyttige etagehuse.
