Vedvarende holdbarhed

Bæredygtighed og cirkulær økonomi for bygninger

Forfatter: Søren Vadstrup, arkitekt m.a.a.

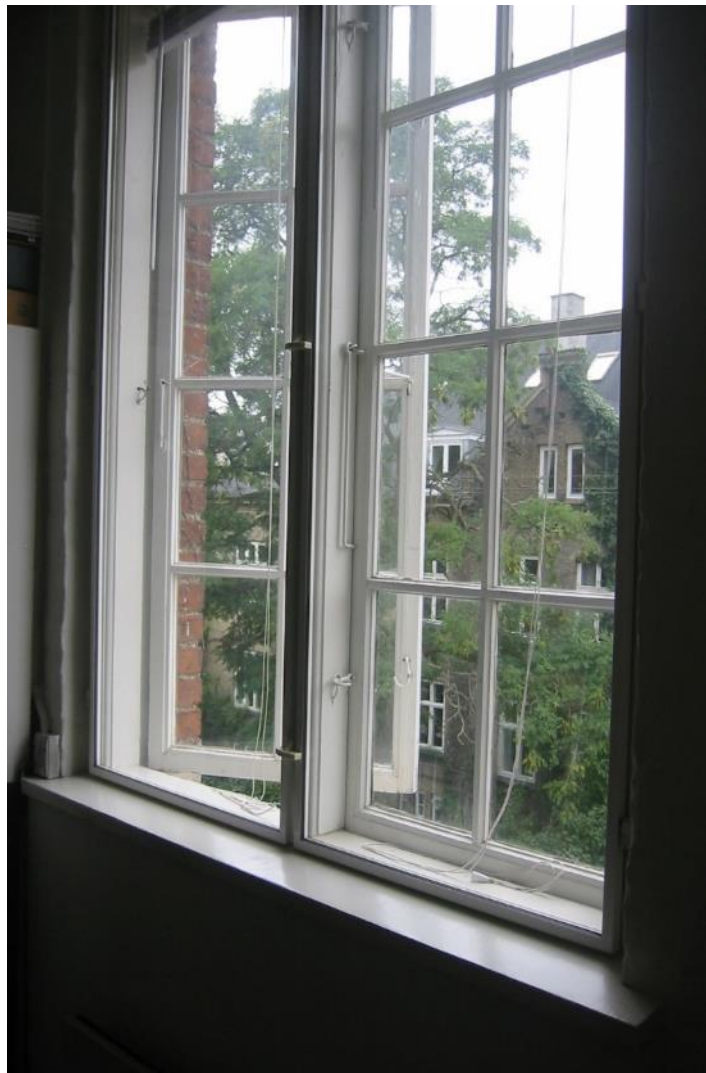
Indvendige forsatsvinduer – her spinkle rammer af aluminium har de mest effektive energiegenskaber ved opdelte vinduer – som her

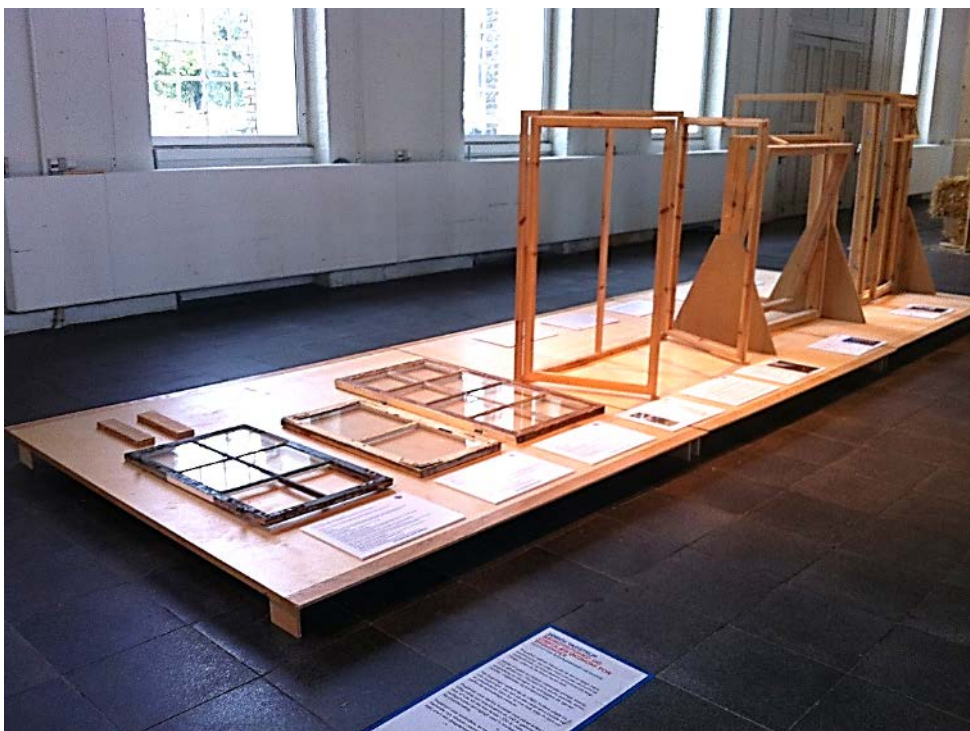
Udstillingen består af en række nye og gamle vinduer:

- 1: Vindue af træ fra ca. 1732 – ('Ildebrandshus' i Barok), delvist istandsat, og trods sine 285 år stadig i god stand
- 2: Kasseret vindue af træ fra Christianshavn fra 1890 (historicisme). Uistandsat, men trods sine 127 år i god stand.
- 3: Kasseret Bedre-Byggeskik-vindue fra Østerbro fra 1925 (historicisme). Delvist istandsat, så man kan se, hvor enkel istandsættelsen er (se metoden side 65).
- 4: Prototype på et nyt vindue af træ til 1950-ernes murede etagehuse, udført på Kbh. Tekniske Skole. Håndværkerhaven (H.Hansen)
- 5: Prototype på et nyt vindue af træ til 1950-ernes murede etagehuse, udført på Kbh. Tekniske Skole. Brøndbyparken (Kay Fisker)
- 6: Prototype på et nyt vindue af træ til 1950-ernes murede etagehuse, udført på Kbh. Tekniske Skole. Ibstrupparken (Eske Kristensen)

Udstillingen viser, hvordan man på en enkel og billig måde kan istandsætte et 200 år gammelt vindue af træ, så det, rigtigt vedligeholdt, bl.a. med linolie-maling – frem for plastikmaling – kan holde i 200 år mere. Udstillingen viser endvidere, at man i dag sagtens kan fremstille nye vinduer i samme kvalitet som tidligere – med en stort set *ubegrænset* holdbarhed og levetid.

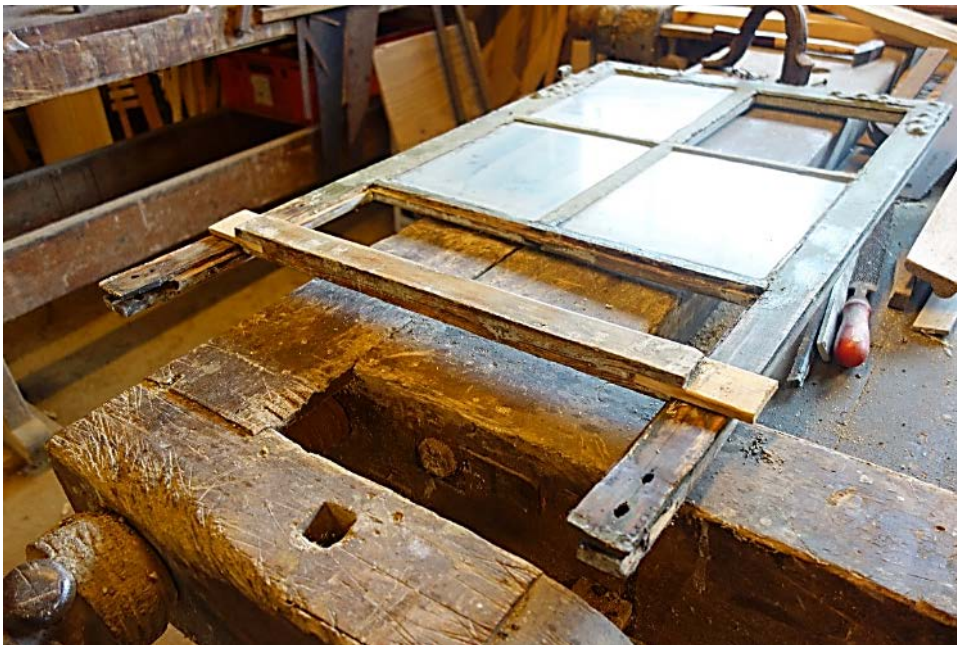
Vindue 2

Kasseret vindue fra Christianshavn fra 1890 (historicisme)

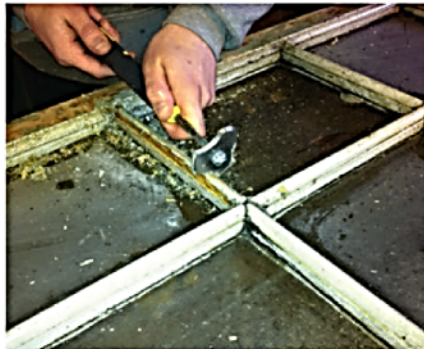
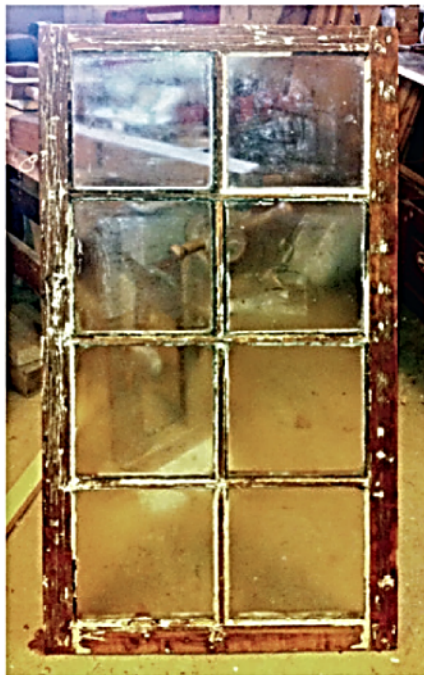
Vådafskrabning uden varme. Linolien blødgør og løsner de gamle, løse malingslag. Herefter skrubes der med en hårdmetalskraber.

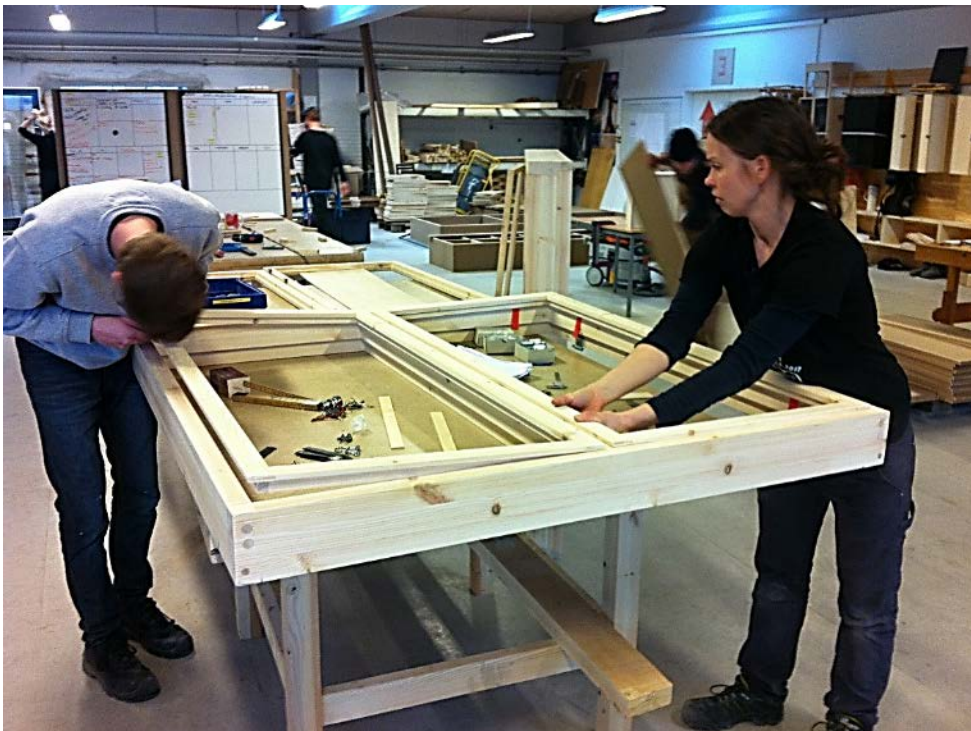
To snedkerlæringe på Københavns Tekniske Skoles snedker-afdeling, er i gang med at lægge sidste hånd på eet af de vinduer, som de studerende på KTR har tegnet til et almennyttigt boligbyggeri, hvor de oprindelige vinduer er væk.

De viste vinduer repræsenterer den første prototype, der skal forbedres på forskellige punkter, før den endelige udgave foreligger. Der er derfor ikke sat rudeglas i vinduerne.

Københavns kommunes kontor for Almene Byggerier har fulgt dette projekt tæt, og vil 'overtage' nogle af vinduestyperne, som standarder for fremtidige vinduesudskiftninger - for nogle byggerier 3. gang, idet de nye trævinduer forventes at kunne holde i 150-200 år. Vi samarbejder også med danske vindues-producenter om konkret at fremstille disse vinduer.

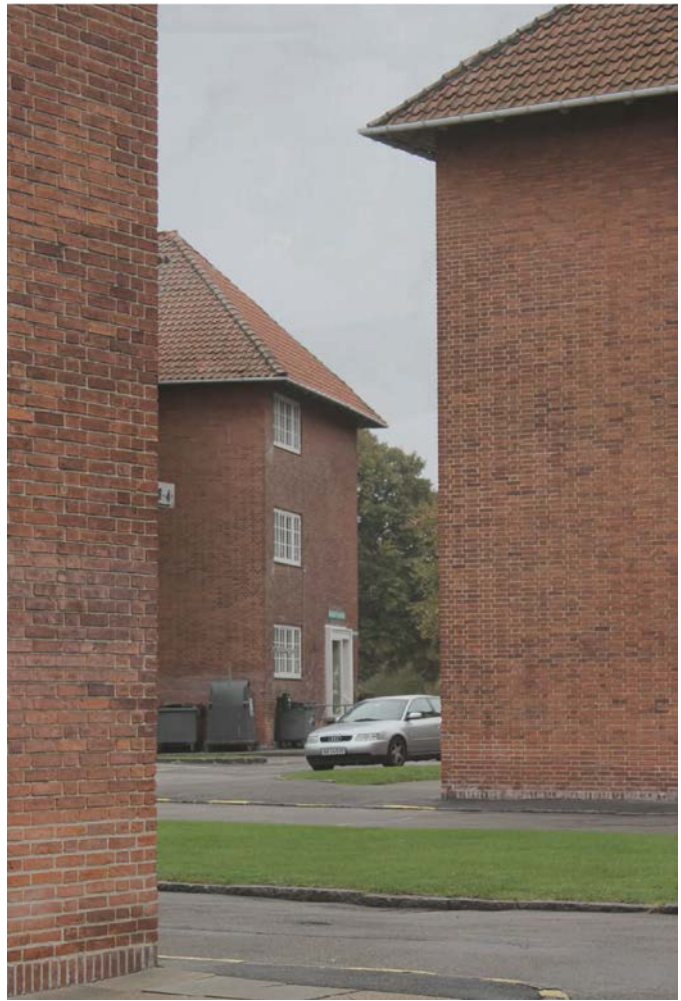
Forsatsvinduer monteres til
forsatskarm med
indboringshængsler i messing.
Som type 41130806-41130916
fra Carl-Ras.

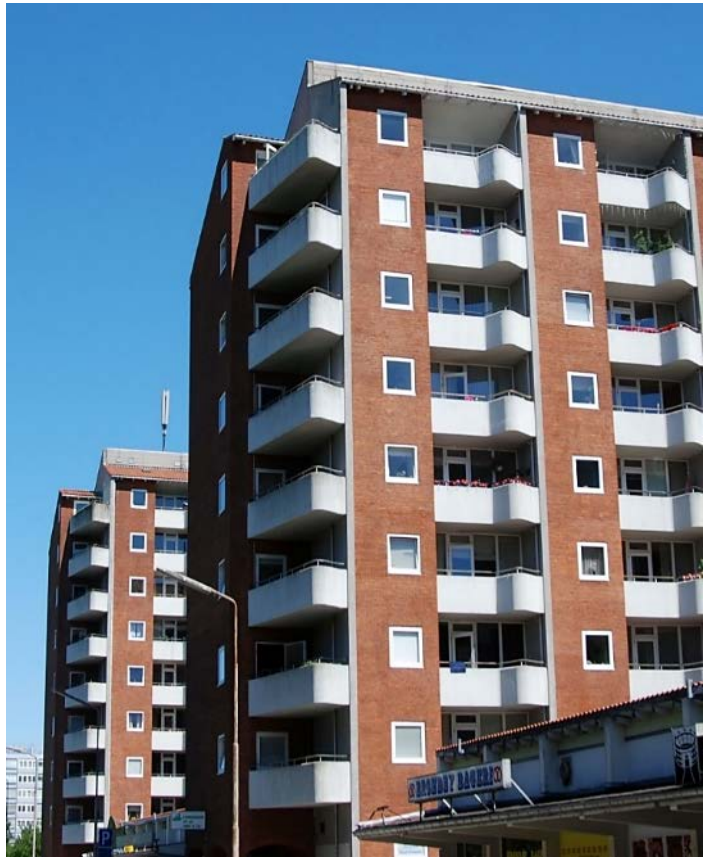
Vindue 6
Nydesignet vindue af træ til
Ibstrupparken,
der er tilpasset bygningens
bærende bevaringsværdier

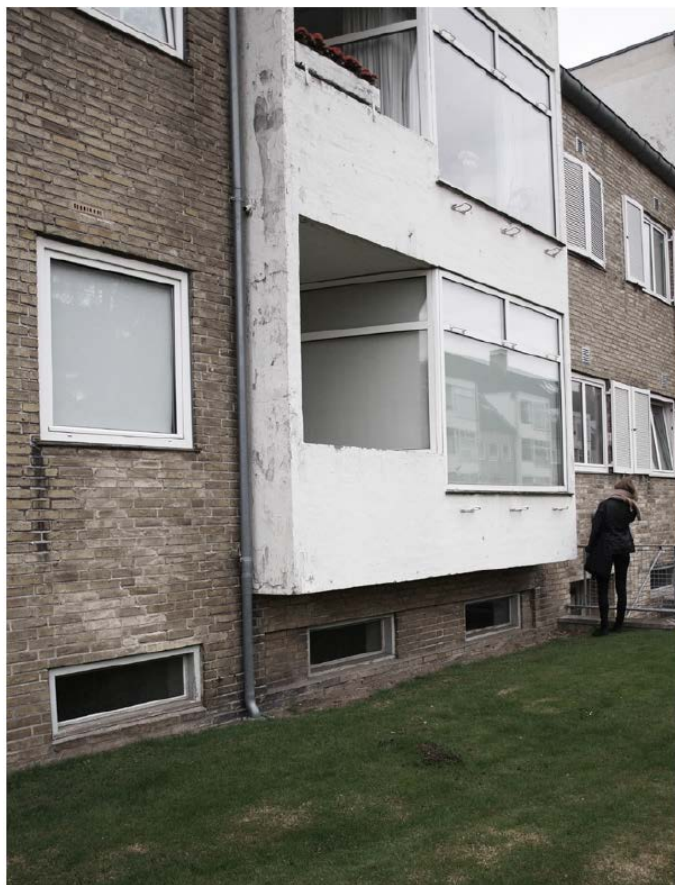
Vindue til Ibstrupparken
 1:10
 Lodret og vandret snit
 Opstalt yderside

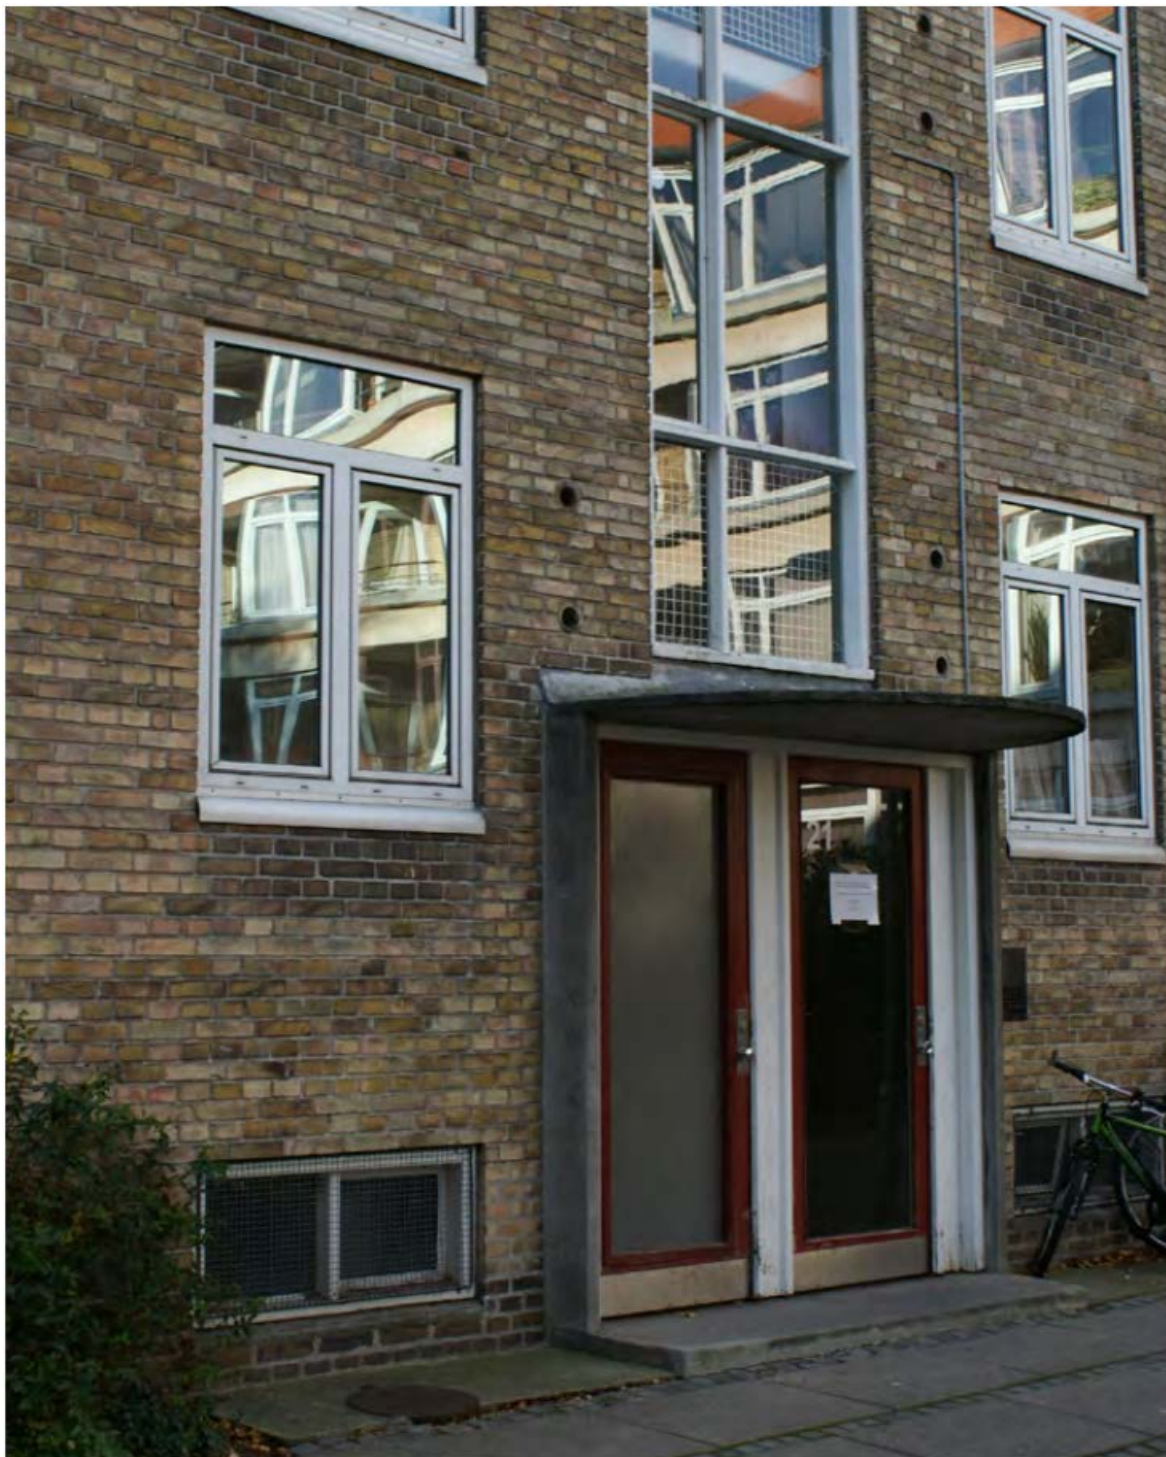
Ja, det piner mig at vise et så grimt billede. Det viser det almennyttige boligbyggeri 'Schweitzervænget', opført af arkitektkontoret Dominia i 1955. Efter vinduesudskiftningen til nye plastikvinduer med termoruder i 2010 får man associationer til en lukket anstalt for sindslidende i det gamle Østtyskland – og ikke en hyggelig og folkelig gulstens arbejder-beboelsesblok i Hvidovre. Man skulle ellers tro, at de 'ulykker', der skete med bygningskulturen i 1970-erne, se næste side, ikke kunne blive værre. Men moderne termoruder er dog det værste.

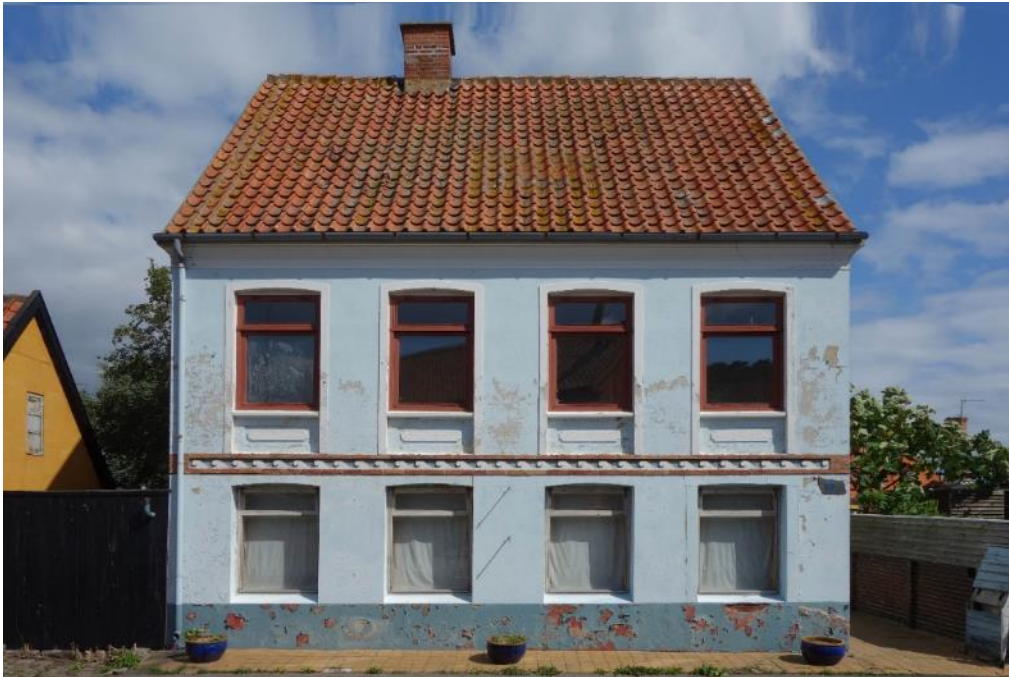
Som en tydeligt 'skamplet' fra 1970-ernes energikrise ser vi endnu i dag disse grimme helrudedede vinduer - af salgsgrunde kaldt 'husmodervinduer', da de var meget 'pudsevenlige' - i hundrede tusindvis på gamle bygninger. Her forringer de mange fine gamle bygninger og bygningsmiljøer på stribe – arkitektonisk og æstetisk. Heldigvis er de nye vinduer i katastrofalt dårlig teknisk kvalitet, i trækvaliteten, detaljerne og malerarbejdet samt ikke mindst termoruderne selv, så her 40-50 år efter, står de til snart at blive skiftet ud igen – med store økonomiske og energimæssige omkostninger. Også i dette ellers meget fine og velproportionerede senklassicistiske hus i Gudhjem – med bølgefrise og havblå farve...

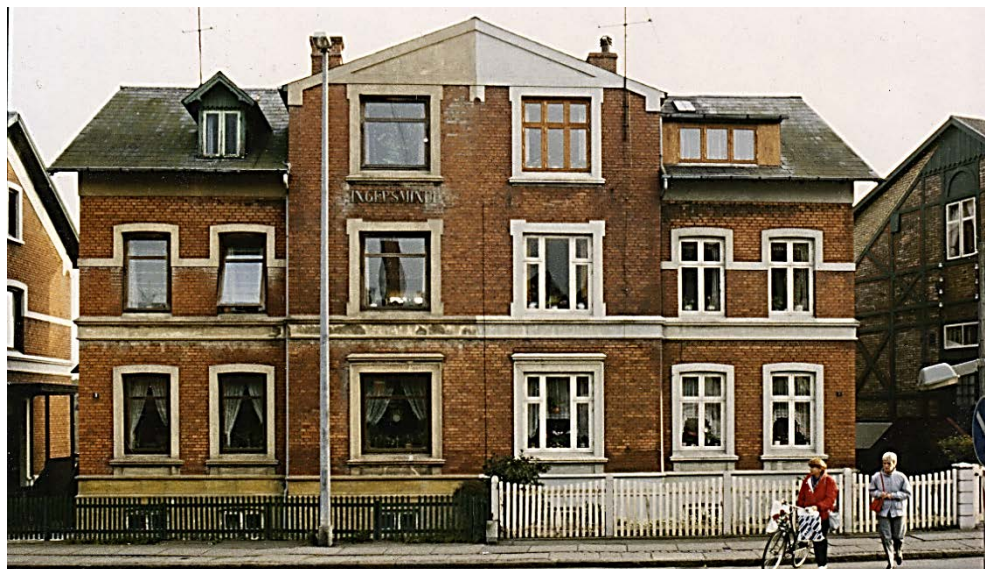
Den ene halvdel af huset har for at spare på varmen brugt penge i 1970-erne på at skifte de gamle vinduer ud til nye 'pudsevenlige' husmodervinduer'. Forsynet med langt billigere og pænere indvendige forsatsvinduer, vil lejlighederne til højre få en langt mindre varmeregning end dem til venstre, da de isolerer bedre.

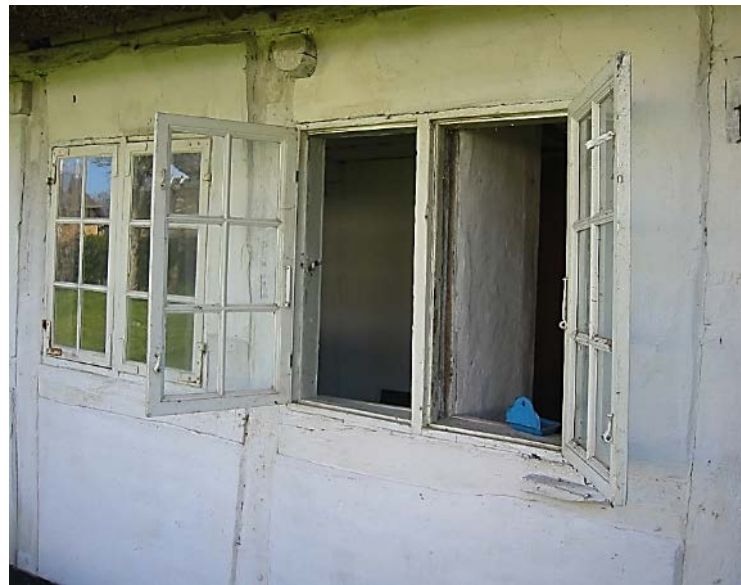
Måske er det netop dette 'besparelses-vindue', der betjener to rum samtidigt, og som den dag i dag sidder i en gård i landsbyen Viby, nær Nyborg, der er beskrevet i indberetningen fra 1789 for Nyborg Amt. Se herunder.

På en gård i Nyborg Amt (billedet) nævnes det f.eks. i indberetningen fra Amtmændene i 1790, at man for at spare penge, havde fundet på at sætte "et Vindue imellem Stuen og Tærskeloen, som ved sit Lys giver fornøden og behøvede Lyssning for saavel dem som spinder i Stuen, som dem der tærsker i Loen"^{viii}.

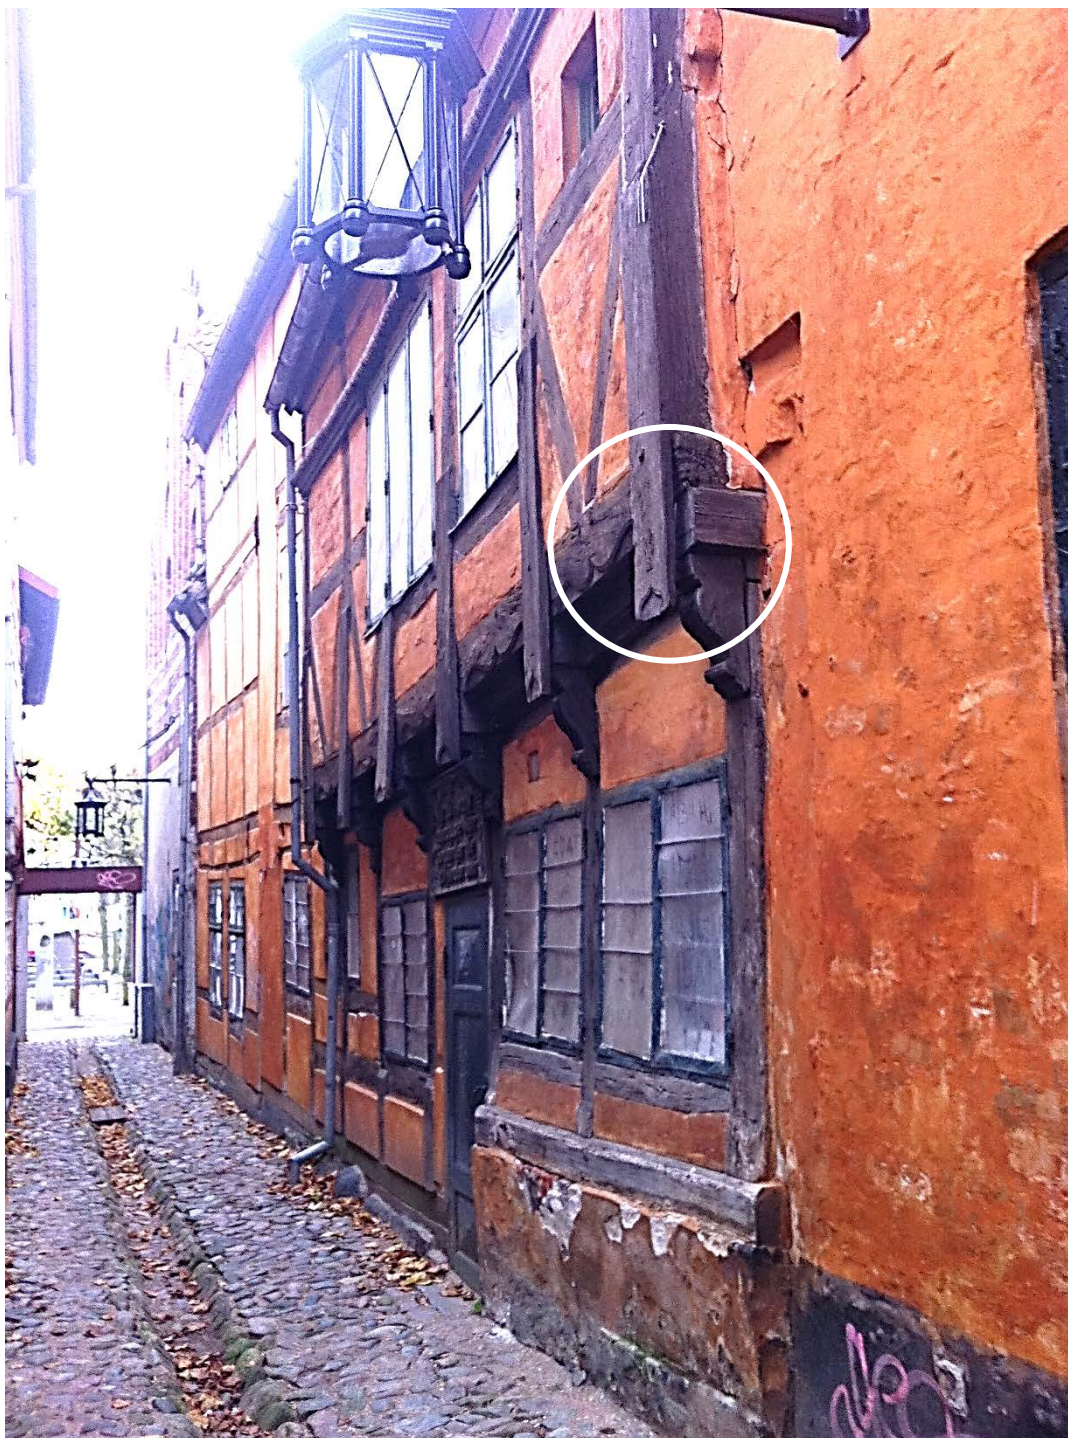
Denne detalje, kaldt et 'stolpeskel', og som repræsenterer en 'dobbelt sikring af husets konstruktioner på udsatte steder', er ikke med på min tegning og oversigt over den traditionelle danske byggeskik på side 52 – 53, da den fortrinsvis forekommer på renæssancens (1550 – 1650) bindingsværksbygninger. Men nu vi taler om ældre bygningers tilpasning til et mere ekstremt og regnfuldt vejr i fremtiden, hvor regnvandet jo stadigvæk løber nedad og også af og til vandret, så er dette problem løst til perfektion for over 400 år siden – hvorfor det holder endnu. Brostræde i Helsingør.

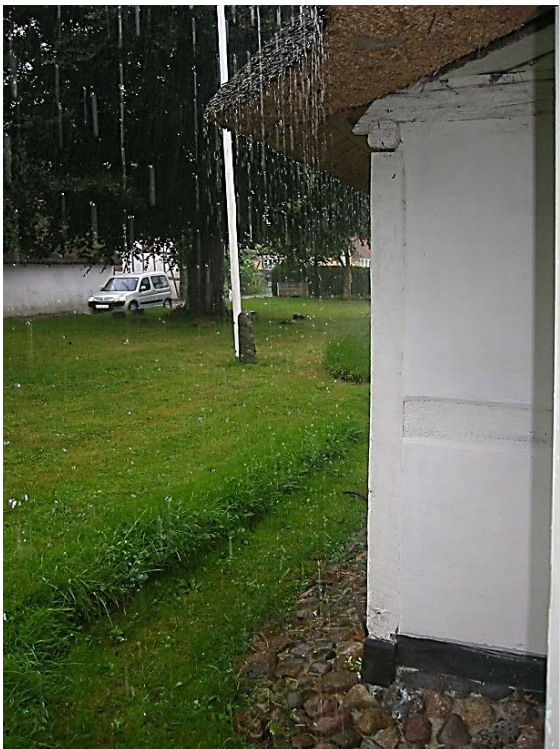
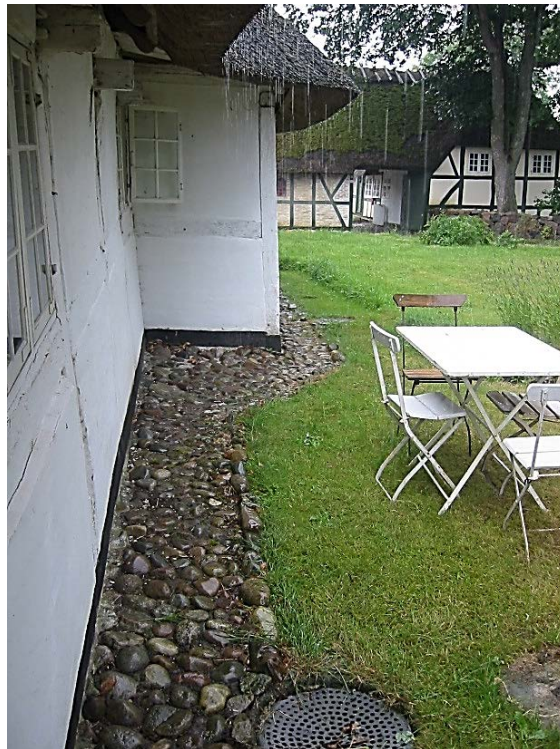
Regnen vælter ned, men den lille pigstenskant langs huset, i tagskæggets bredde 'spredrer' opsprøjtet og sørger dernæst også for, at der ikke ligger vandpytter. Fra en vandpyt er opsprøjtet langt voldsommere. Det er det der sker, hvis man lægger fliser, asfalt eller grus her – eller støber pigstenene ned i beton.

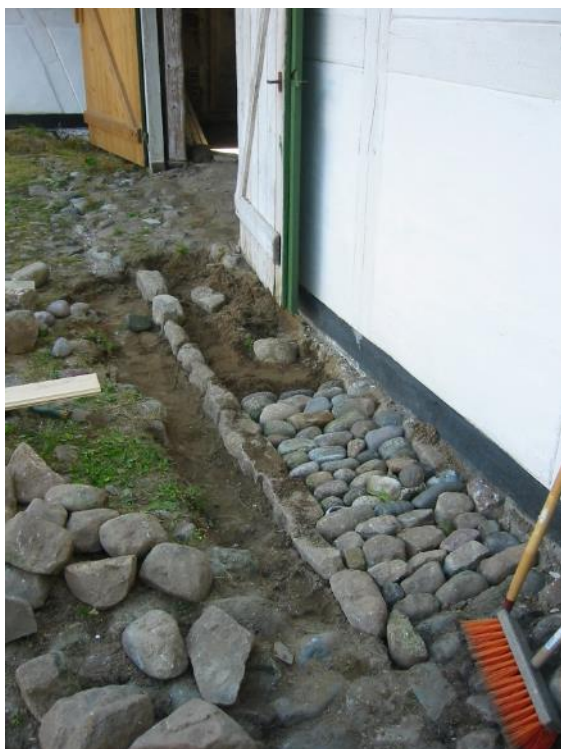
Pigstensbelægninger og –kanter

Men som nævnt ovenfor er vores ældre bygningskultur ret godt rustet mod disse forhold. For at starte med det sidste, så viser vores analyser, at de danske landsbyer før i tiden havde meget stærke og stabile belægninger som for eksempel pigsten på gårdspladser og rundt om stråtekte huse uden tagrender. Og netop pigstensbelægninger er gode til at optage vand, hvorimod flisebelægninger eller asfaltbelægninger og jord *forværre* de problemer med vandafledning, som store mængder regnvand ofte medfører.

Hvis pigstenene er lagt rigtigt, siver vandet ned, som det skal. Når det er frostvejr, kan vandet dog godt lægge sig som småsøer oven på stenene, men som udgangspunkt forsvinder vandet omgående, uanset, hvilket mønster, de er lagt i. Pigsten var datidens regndræn, og metoden fungerer stadig den dag i dag.

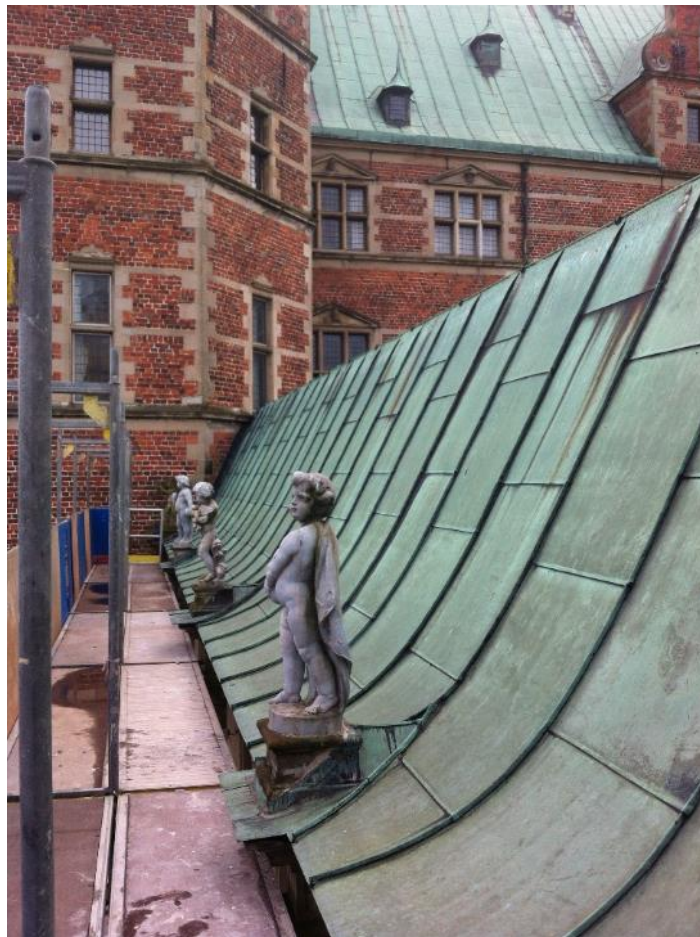
Et af de meget stejle 'Renæssancetage' i Danmark. Her Frederiksborg slot. Man kan ligefrem se, hvordan opskalkningen ved tagfoden får vandstrømmen ned ad taget, til at bremse op.

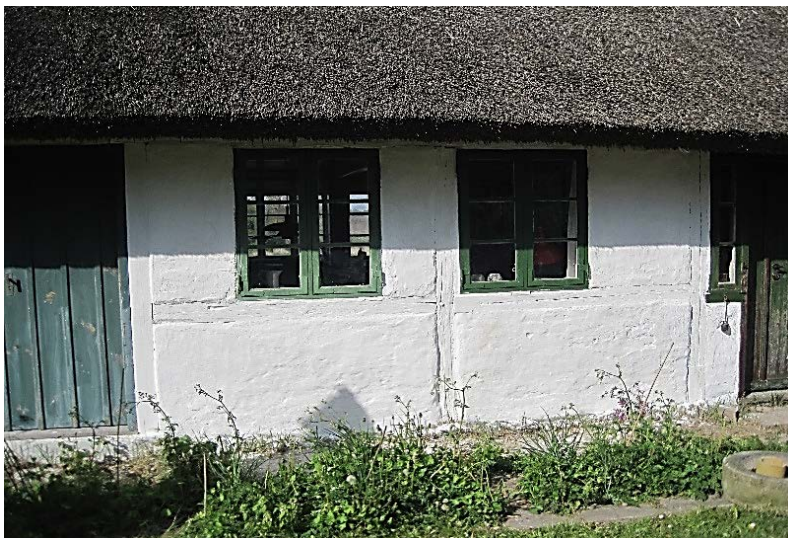
Her ser man tydeligt, gennem slag-skyggen, det kraftige og skyggelovende tagudhæng, på 50-75 cm som de fleste landhuse med stråtag har. Dette modvirker overophedning af rummene om sommeren, her kl. 12, i dagens varmeste timer.

Om vinteren, hvor solen står lavere tilfører solen passiv (og gratis) solvarme til de sydvendte rum.

- 1: Temperatur-buffer-zoner. Varmeisolerer den kolde nordside om vinteren
- 2: Stråtaget isolerer huset godt – sammen med et tykt lag hø på loftets styrtrum.
- 3: Huset får passiv solvarme efterår, vinter og forår gennem sydsidens massive 'vinduesbånd'
- 4: Om sommeren virker det 70 cm store tagudhæng som en effektiv solafskærmning mod overophedning
- 5: Ydervæggens lervægge virker som gode fugtbuffer for indeklimaet, sammen med de rå plankegulve
- 6: Vinduerne af kernetræ af fyr, har en foreløbig levetid på 350 år – 100-200 år mere kan forventes
- 7: Pigstenskanten langs ydermurene mindsker opsprøjt ved regnskyl
- 8: Huset er opført af lokale materialer og det er meget enkelt at vedligeholde – eller bygge om.
- 9: Om vinteren kan boligarealet indskrænkes – og udvides om sommeren for at spare energi
- 10: Huset opvarmes med brænde, der er CO₂-neutralt

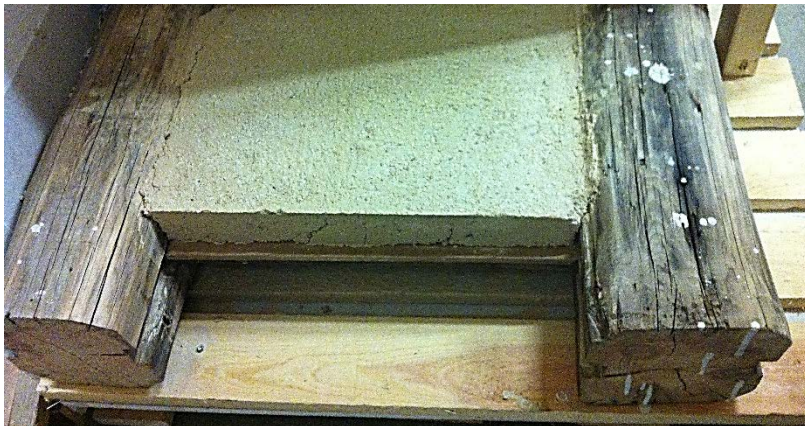
Nyt lerindskud anbragt på de gamle indskudsbrædder, bestående af 1/3 ler, 2/3 grus og vand (der fordampes). Det er både mere damptæt end plastik, fugtabsorberende, lyd-dæmpende og brandhæmmende – foruden at det regulerer fugtforholdene og dermed indeklimaet i rummet. Og så holder denne konstruktion erfaringsmæssigt i 200-300 år, hvad man ikke kan sige om plastik.

Lerinskud, i visse blandinger, svinder ikke, og lægger sig derfor helt tæt op til f.eks. bjælkernes sider og kanter, inklusive disses ruheder og skævheder. Leret kan her også være med til at udtørre, og dermed bevare selve træbjælkerne, herunder hvis leret føres helt ud omkring bjælkerne i facademuren. Kondens fra denne vil blive trukket ud af leret. (se næste side).

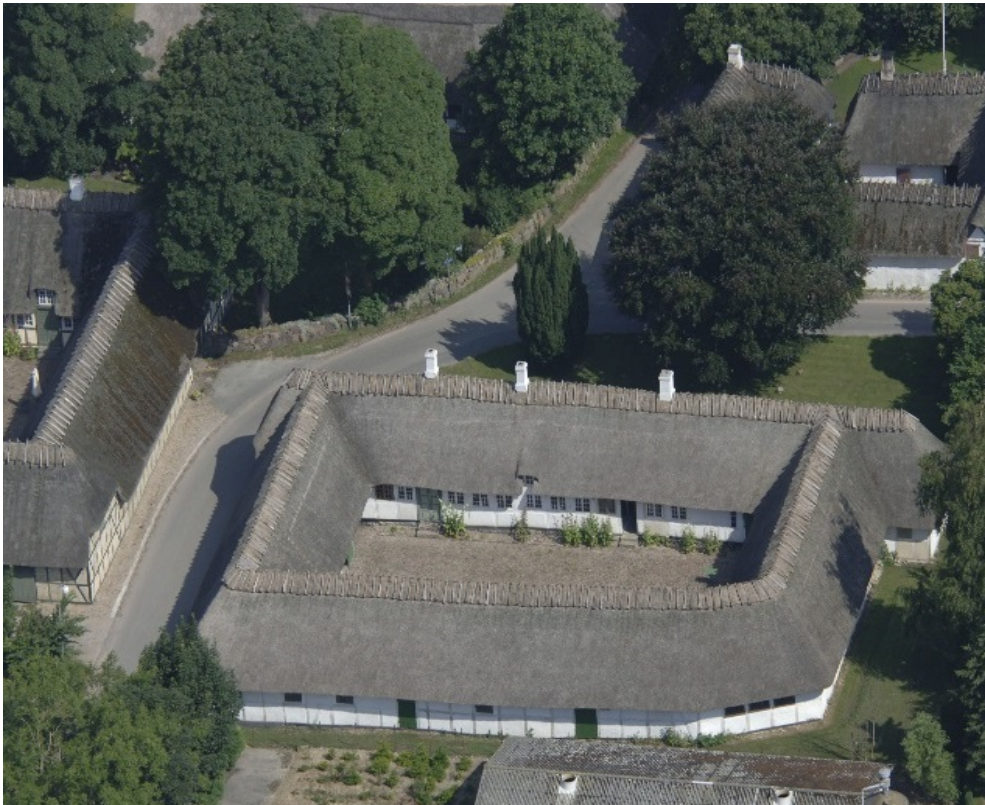
Figure 1. The four winged timber frame farm with thatched roof situated on the island of Funen in Denmark, where the research and experiences about the two unburnt clay constructions, wattle and daub and adobe has been carried out. The Living house is 40 meters long. Photo: Søren Vadstrup

study house, the adobe fillings are situated in the farmhouse from 1740'ies, where it about 1800 has replaced the older wattle and daub fillings. In the outbuildings, dating from about 1800, and containing the threshing floor, the cow sheds, the coach houses and the horse staple, the adobe fillings has also replaced the wattle and daub during the years, but not in all panels. A lot of wattle and daub is still left.

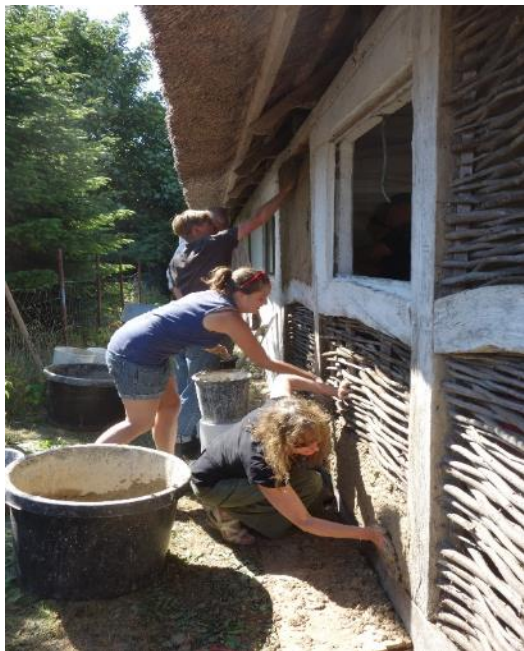
Figure 3. The execution of the wattle and daub in 2013.

The fields between the timber frames is weaved horizontally with thin branches of hazel around three vertical wooden bars. The clay mass is mixed well to the right consistency, then thrown on and pressed in the weaving with your hands. The subsequent drying of the clay must be done very slowly so the wall will crack as little as possible. By mixing sawdust or cow

After a few days of drying, during which the wall must avoid direct sun, you can fill the cracks with clay, after which the wall is applied a thin layer of lime mortar, while the clay is almost dry. The wall can now be whitewashed with lime wash.

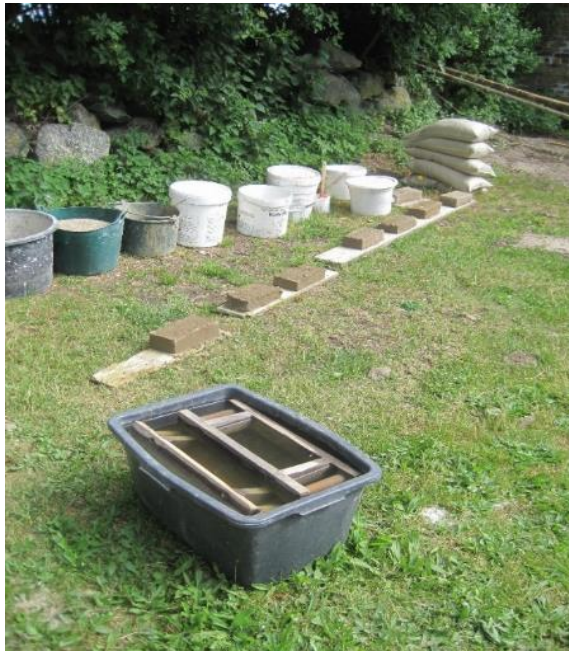
Figure 4. The wooden forms and the sundried clay stones to the adobe fillings. Photo: Søren Vadstrup.

Then the surface are plastered with clay mortar, and, while the clay are still semi wet, the surface is plastered with lime mortar and immediately after, white washed.

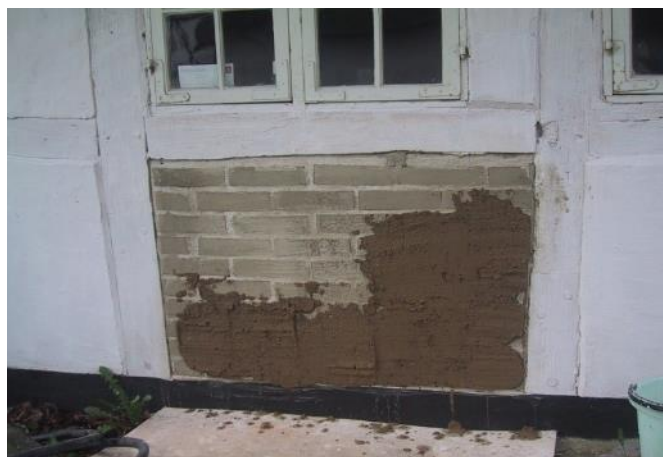
Figure 5. Repair of a fallen plaster on the adobe klay wall. Photo: Søren Vadstrup.

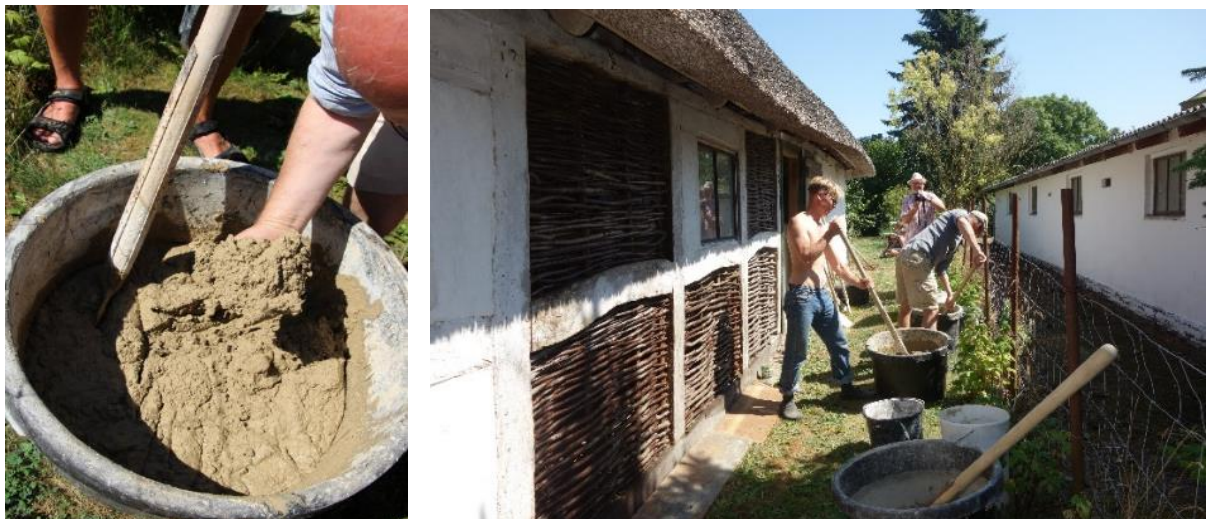
Figure 7. A tub of ready mixed clay mortar, ready for use as wattle and daub. Photo: Søren Vadstrup.

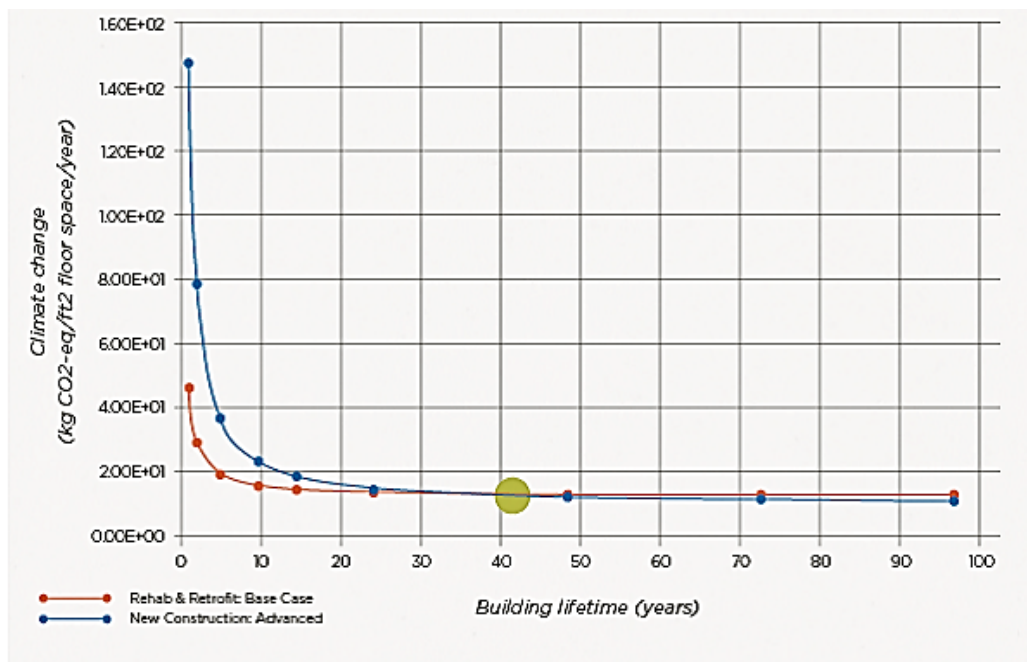
CO2 consumption of a new building in passive standard (blue curve) compared with an equivalent energy improved existing building (red curve). It takes 40-50 years (the horizontal axis) before the newbuilding 'overtakes' the existing building in CO2 saved emissions. These accounts are not included the demolition of existing buildings to make way for the new building, what it should. If this is done, the CO2 balance are even worse for new construction. NC = New Construction. RR = Rehab & Retrofit
