Bevaringsvurdering af Trævarefabrikken "Bastian"

# BASTIAN

Udarbejdet af arkitekt m.a.a. Lars Nicolai Bock  
for  
KULTURARVSSTYRELSEN - bygninger  
Marts 2005

Adresse: Erik Møllersgade 41-49  
Horsens

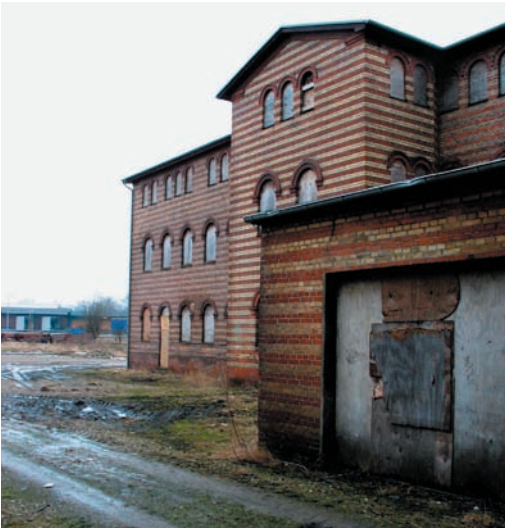
*Den lave tilbygning forstyrrer rummet*

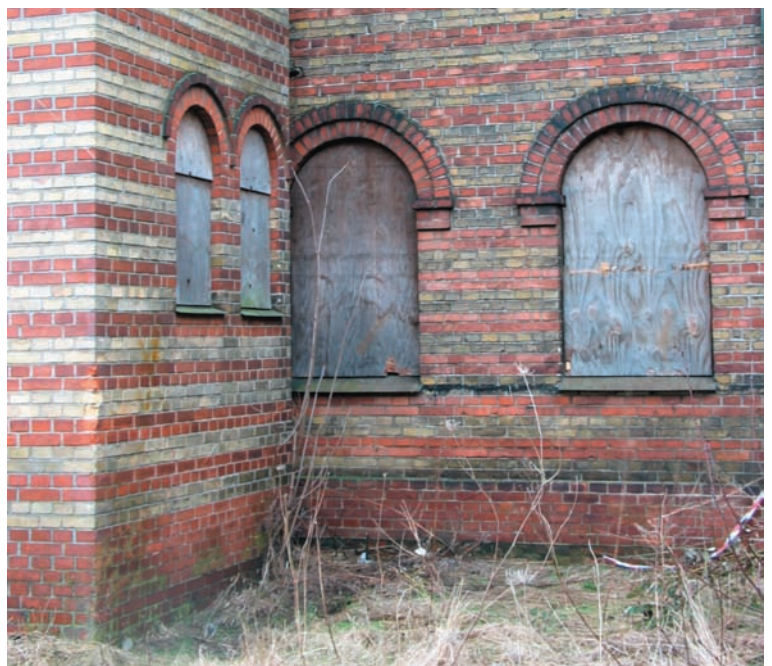
*Spor af ombygninger støtter og beriger oplevelsen af tid*

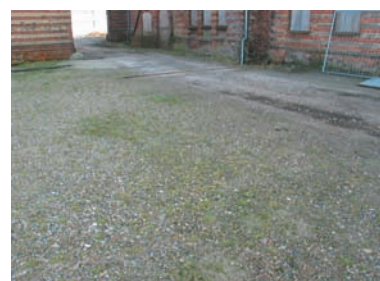
*Eksempel på terrænets tilstand*

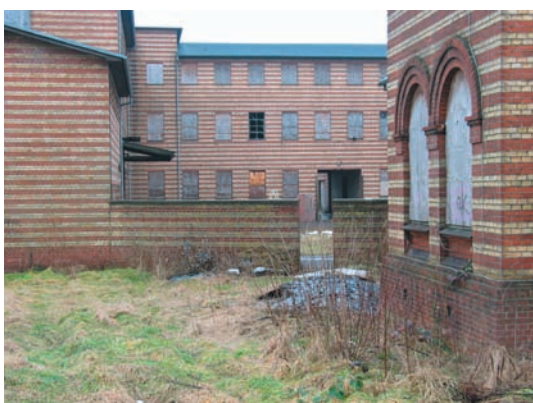
Muren mellem gård og „have“

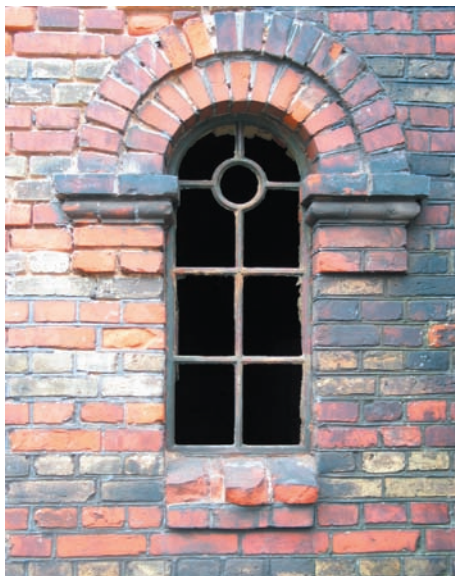
*Tre intakte vinduer - dog uden glas*

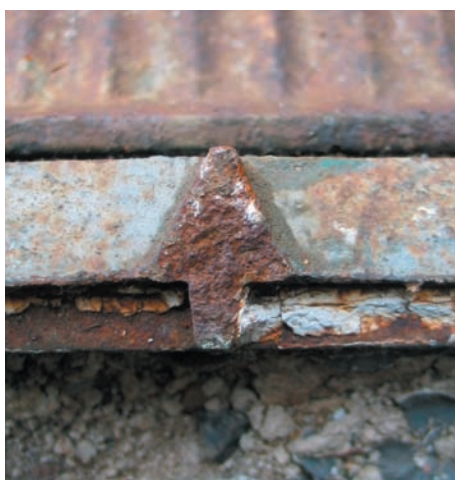
*Brudt støbejernssprosse*

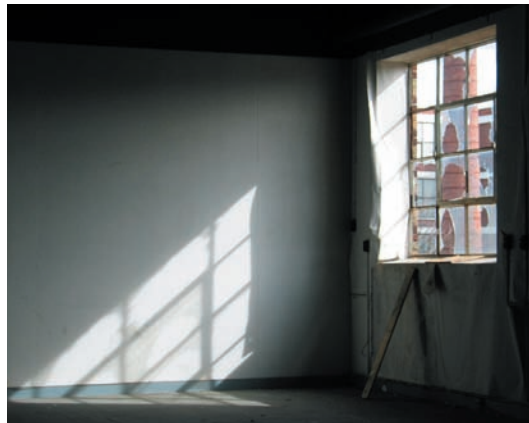
*Ødelagt smedejernsvindue - rummet er udbrændt*

Alle intakte smedejernsvinduer er bevaringsværdige, og det bør nøje undersøges og overvejes, hvorvidt de kan restaureres, ombygges eller de alle (eller nogle af dem) skal udskiftes med nye. Ved evt. formgivning af nye vinduer bør det sikres at disse har alle de eksisterende vinduers æstetiske kvaliteter.

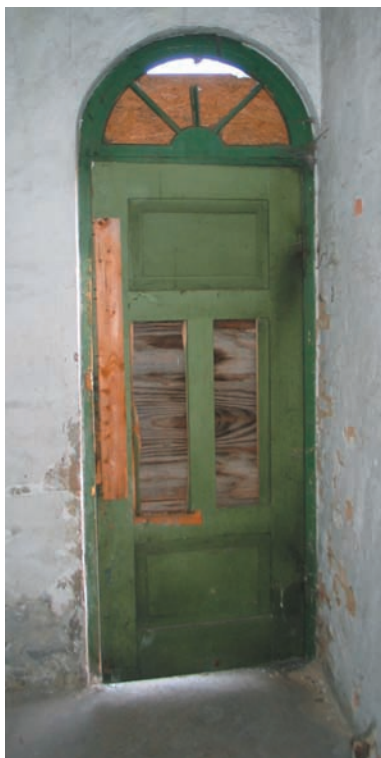
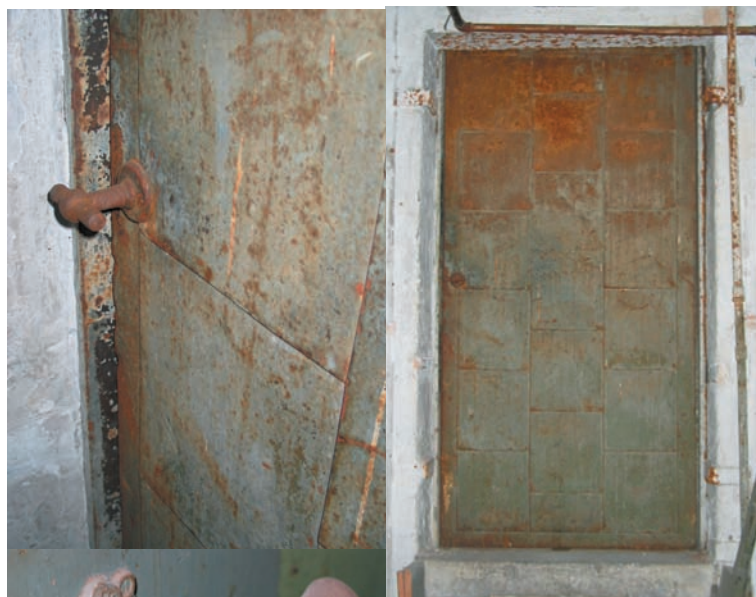
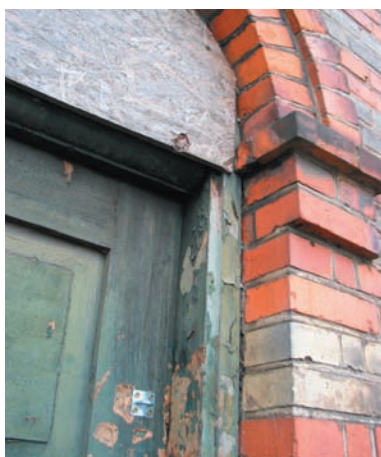
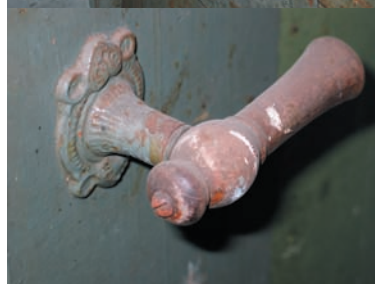
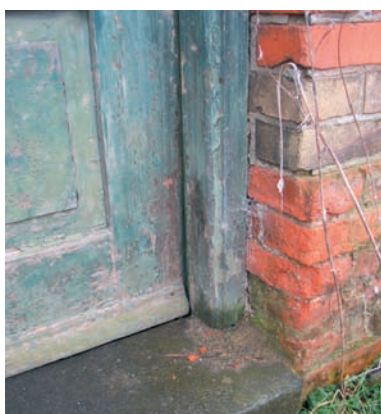
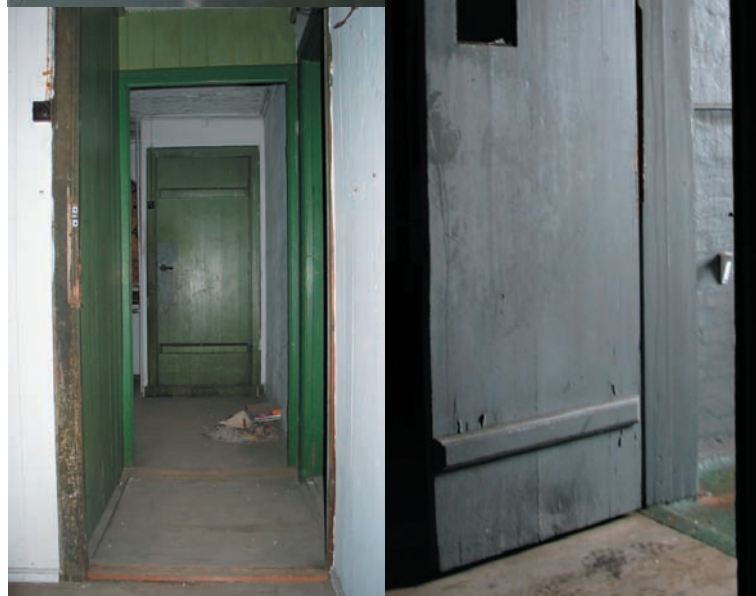
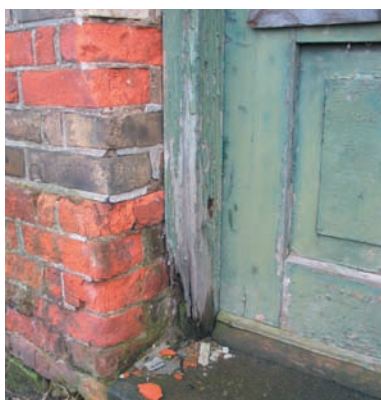
Nogle af yerdørene er delvist ødelagt af hærværk men kan restaureres - andre har rådne karmdele helt ved gulv/trappe (se fotos næste side). Disse kan også restaureres.

Dørene i facader og interiører er af forskellige værdi. De viste eksempler på Type 1 har høj bevaringsværdi. De har alle betydning for atmosfæren i anlægget og de vidner alle om det der er forgået i bygningen. Dørene bør kunne indgå i en fremtidig brug - helst in situ.

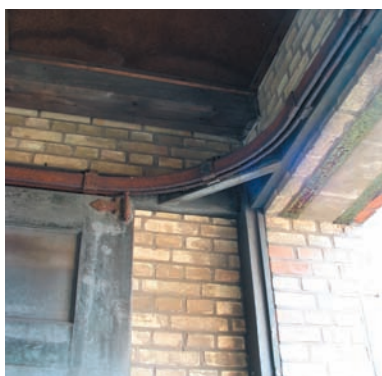
Kørebeslag på vægge

1. *Port i mellembygning:* Den trefløjede træfyldings-port i mellembygningen er intakt med beslag men trænger til istandsættelse. Dens kørebeslag i belægning samt på vægge er intakte og in situ.

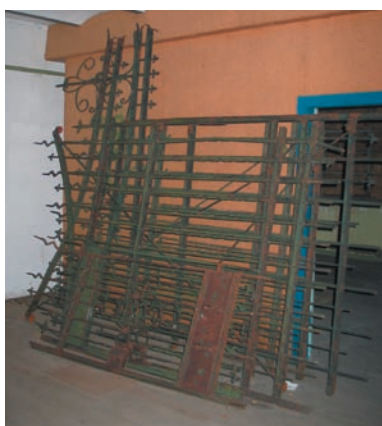
For at skåne gitterporten mod tyveri eller hærværk er den opmagasineret i fabrikken. Porten synes intakt.

Gitterporten er opmagasineret

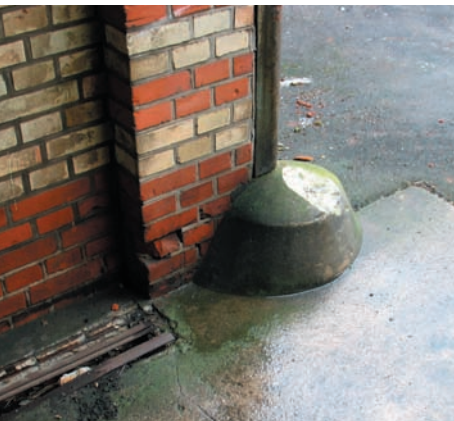
„Køresten“ i port er bevaringsværdige

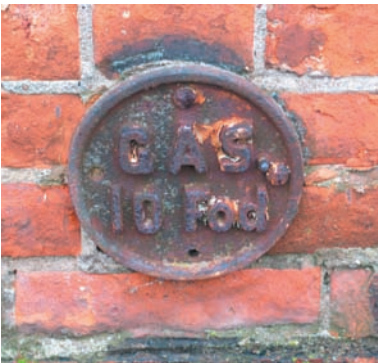
Støbejernsdetalje bør blive siddende

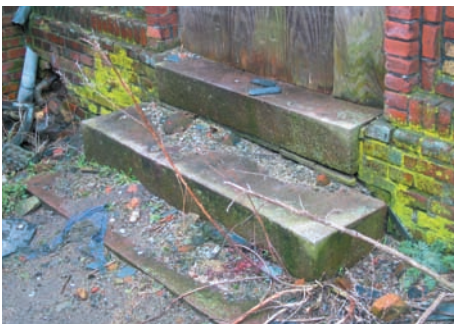
Granittrin er bevaringsværdige dele

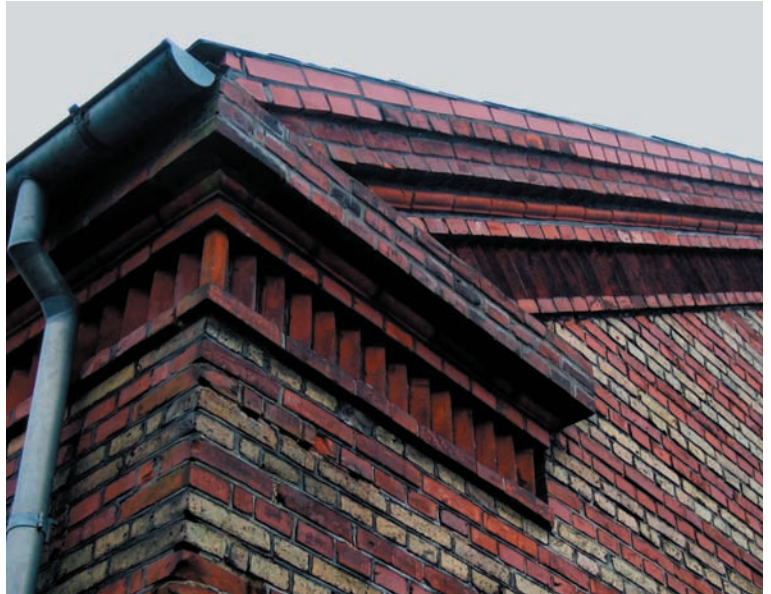
Murværksdetaljer ved gesimser, vinduer, sokler osv. er særdeles væsentlige og bevaringsværdige elementer. Mødet mellem murværk og spinkle støbejernsvinduer er ligeledes en umistelig del af anlæggets arkitektoniske karakter.

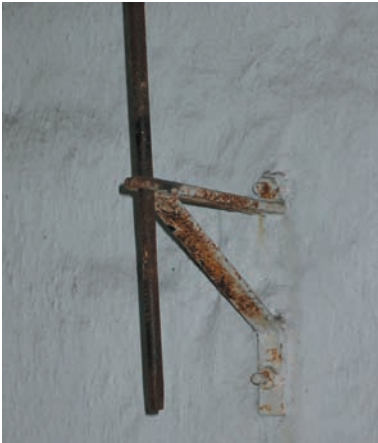
*Anordning til et eller andet - kan den ikke bare blive siddende!*

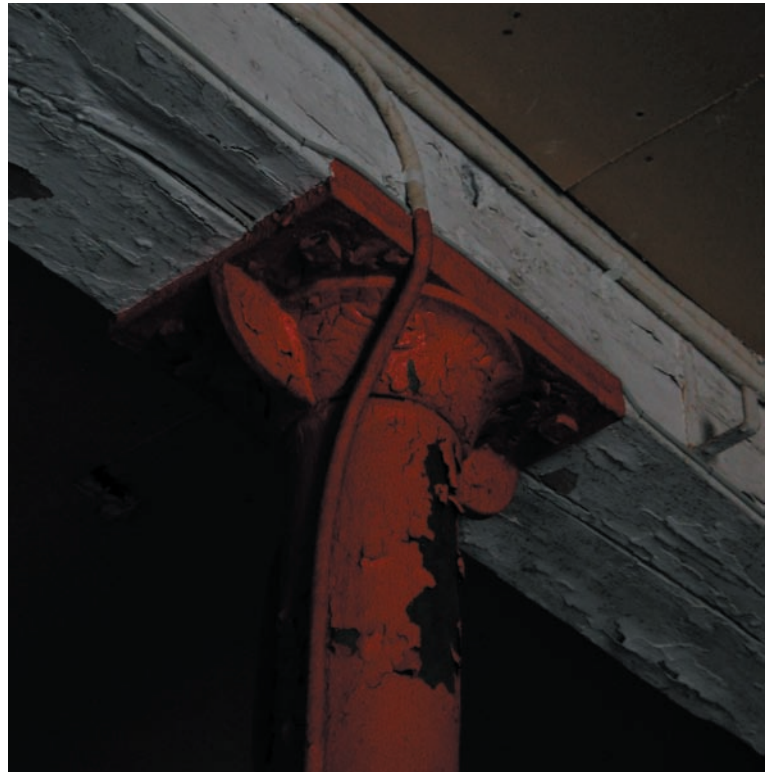
*Der er i produktionsbygningernes store gennemgående rum mange eksempler på hvordan søjler indgår i konstruktionerne og rummene. Søjlernes møde med drager og gulv er artikuleret forskelligt. Alle eksempler bør registreres og indarbejdes i en restaurering.*

*Her en stålsøjles møde med trædrager og trægulv.*

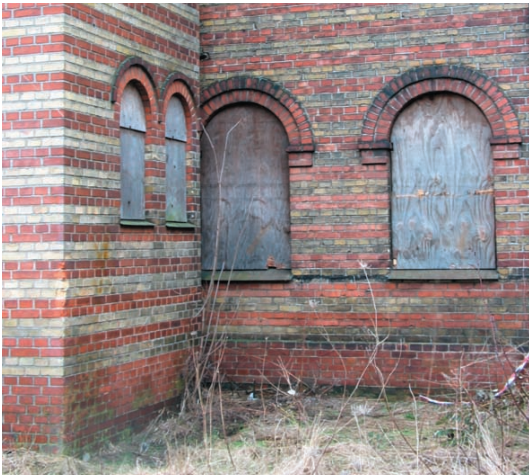
*Spor efter ombygninger og tilføjelser bør registreres og indgå i bevaringen som positive fortællende led*

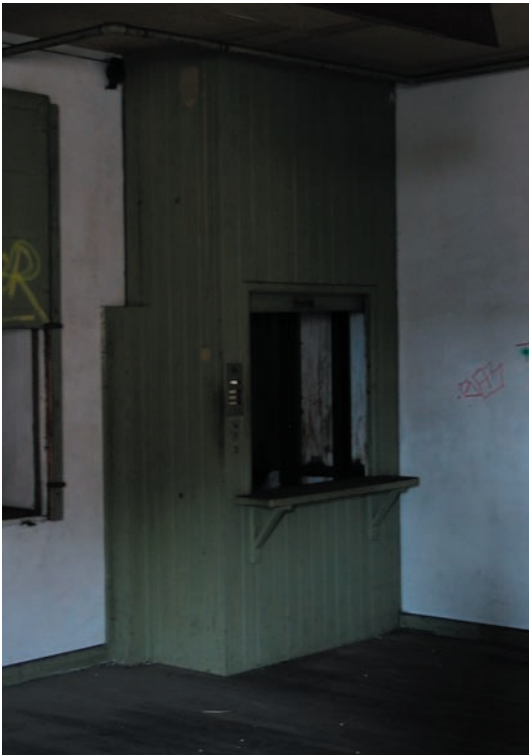
Nogle bygningsdele fortæller historie og skaber stemning. De kan være vanskelige at bruge, men bør bevares som formidling. Her en lille elevator.

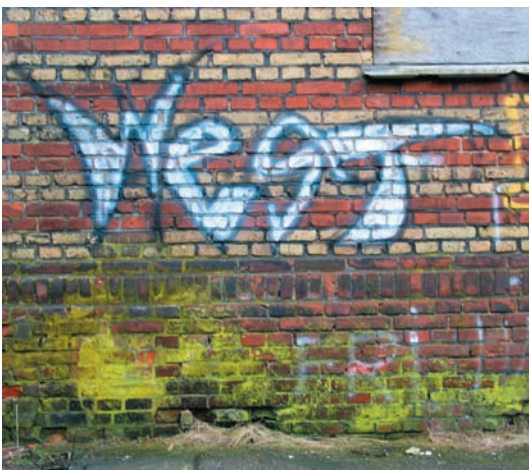
**Negative virkninger af slid og spor**  
Graffiti skæmmer. Det kan afrenses partielt, og bør ikke medføre at hele anlæggets murværk afrenses!

Udtjente og nedbrudte partier af teglsten og fuger skal naturligvis partielt istandsættes, men bør ikke føre til en unødvendig og om sig gribende murværksreovering!
